## *Slutrapport RS 2016:03*

FINNTRADER – Serie av tillbud till sjöss på sträckan Malmö - Travemünde under tiden den 28 mars 2013 till den 11 mars 2014

Diariennr S-35/14

2016-04-13

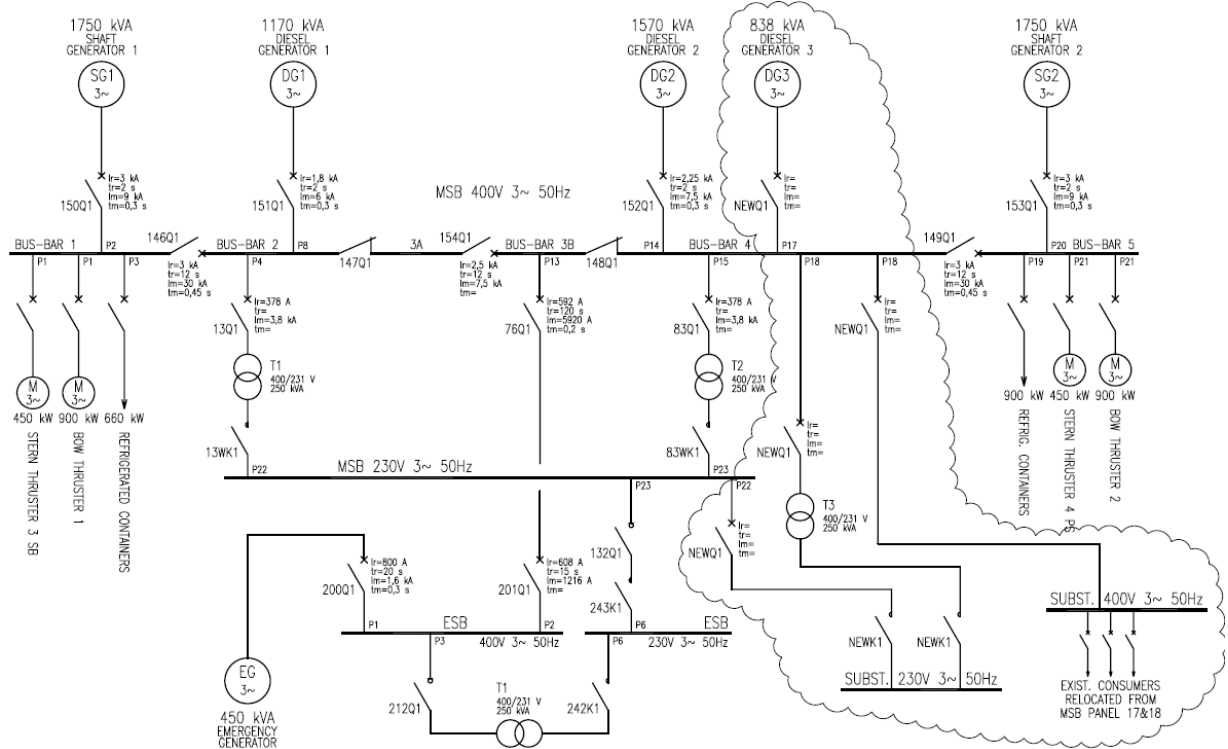
Felkällan var en lägessignal från en mellanbrytare mellan axelgenerator och eltavla. Maskinkontrollsystemet fick felaktigt information att strömbrytaren var sluten och försökte lägga över last till axelgeneratorn. Detta ledde till att automatiksystemet försökte lägga över elektrisk last till en generator som inte var inkopplad på samma nät. När automatiken minskade frekvensen på systemet för att lägga över lasten till axelgeneratorn, ökade strömstyrkan och det resulterade i att systemet för oväsentlig last löste ut.

Fig. 3. El-schema omfattande den berörda installationen. Markeringen på bilden har inget samband med händelsen. Bild: Finnlines.

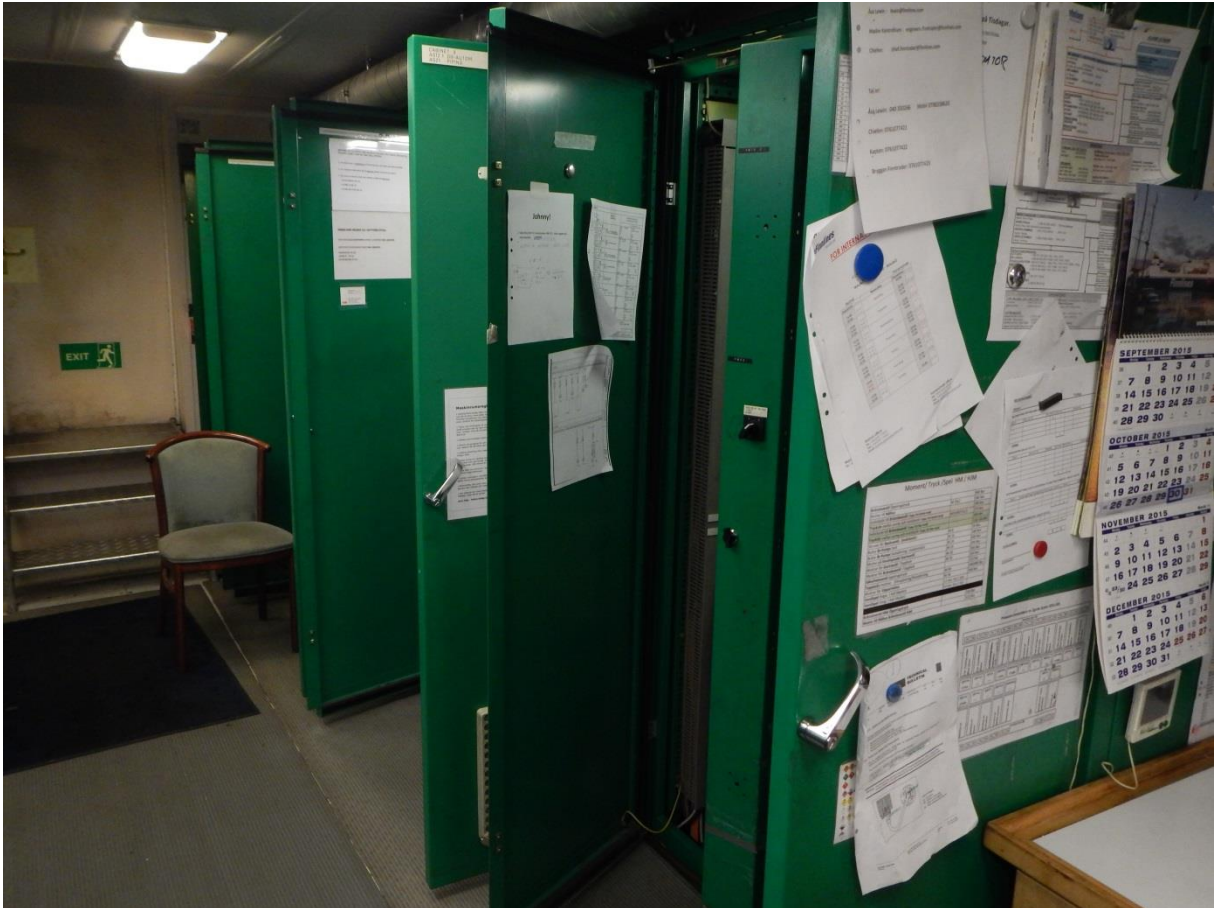
Fig. 4. Skåpen där datorerna till maskinkontrollsystemet förvaras.

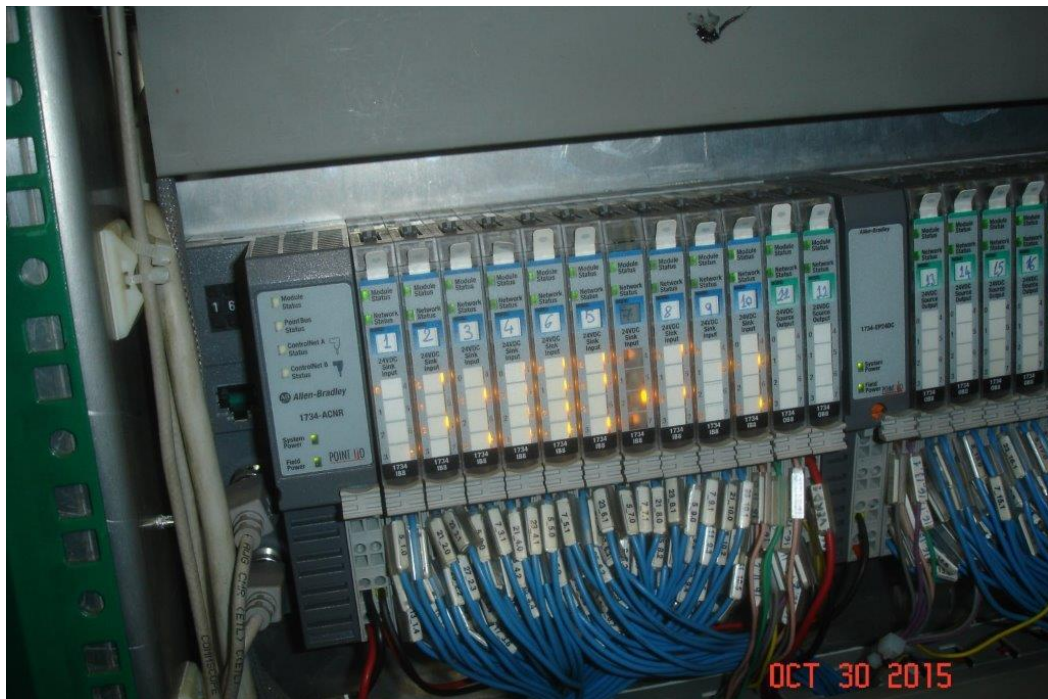
Fig. 5. Kopplingar i maskinkontrollsystemet.

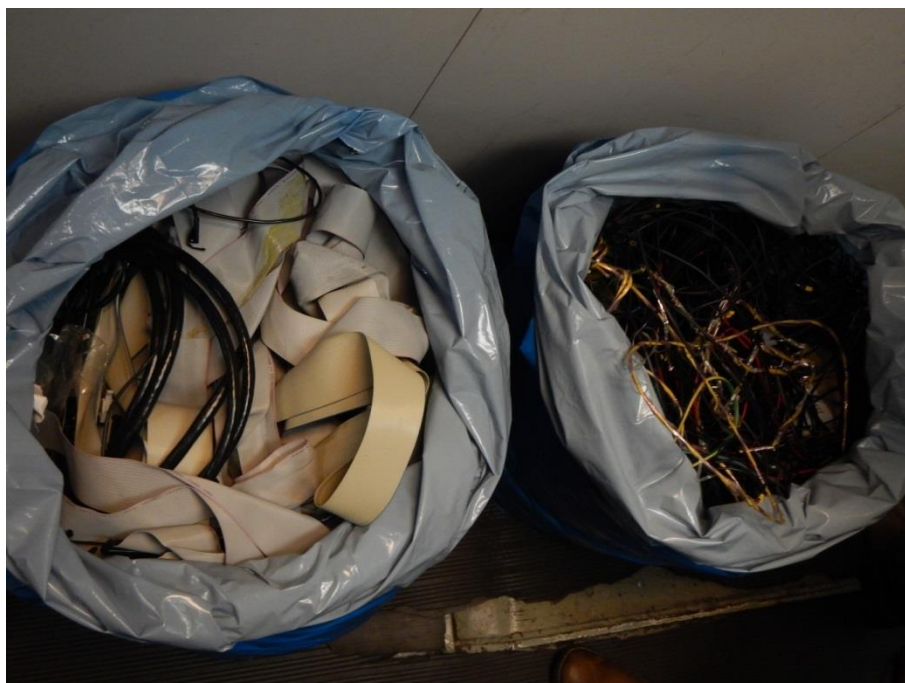
Vartefter arbetet har framskridit har man upplevt att funktionen hela tiden förbättrats. Det har konstaterats att det i underdimensionerade signalkablar har uppstått jordfel och då det varit flera sådana har det varit mycket svårt att hitta felkällorna. Arbetet med att åtgärda systemet var i mars 2016 ännu inte avslutat.

Fig. 7. Utbytta kablar.
