Slutrapport RS 2016:07

VICTORIA – Grundstötning vid Fladen,
Hallands län, den 19 september 2015

Diariernr S-172/15

2016-09-02

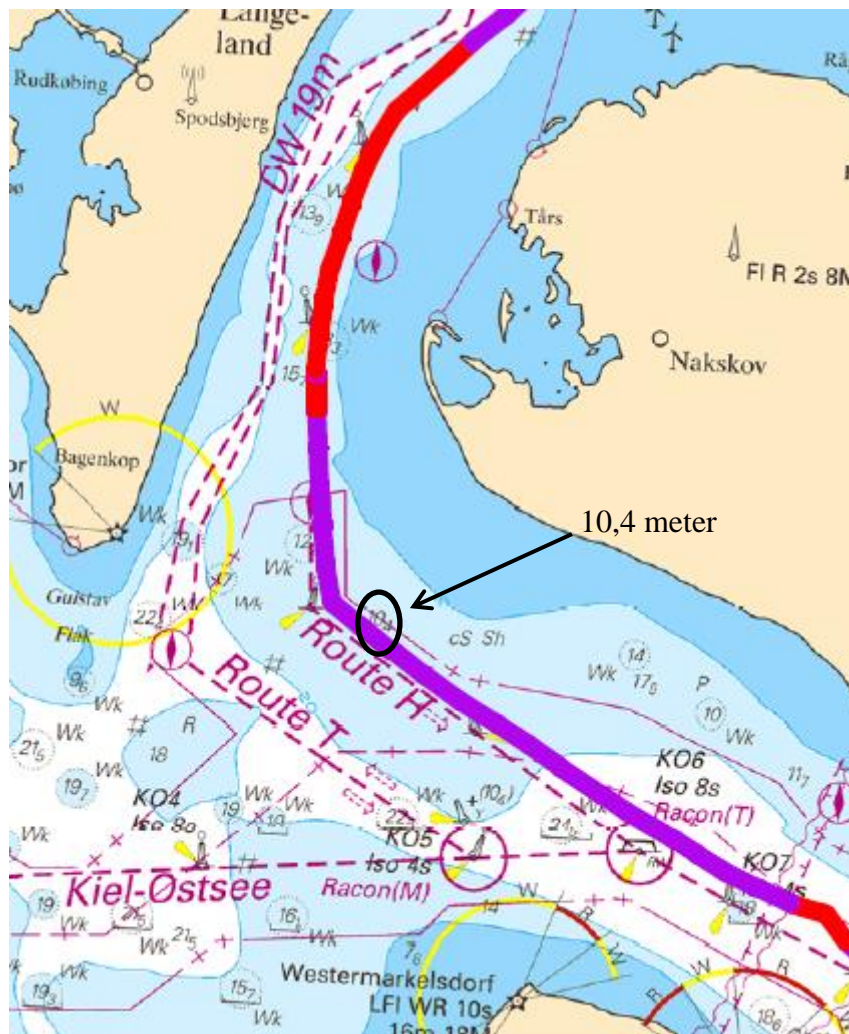
Figur 2. H-rutten.

Under undersökningen har även noterats att fartyget passerade nära en 10,4 meters grynna i H-rutten som inte var utmärkt med lysboj, samt att det förekommit brister vid ruttplaneringen.

Strax därefter lämnade även befälhavaren bryggan och 2:e styrman tog över vakten. Tre timmar senare kom befälhavaren åter upp till bryggan för att assistera 2:e styrman på bryggan. Vid kl. 04.00 skiftade man bryggvakt och överstyrman tog över bryggvakten från 2:e styrman. Omkring 10 minuter senare, strax före boj 7 i H-rutten, passerade VICTORIA nära en 10,4 meters outmärkt grynnan (se fig. 2).

Haverikommissionen rekommenderar Sjöfartsstyrelsen i Danmark att överväga och utvärdera utprickningen längs med H-rutten.

- Överväga och utvärdera utprickningen längs med H-rutten med beaktande av denna rapport. Se avsnitt: 2,4,3. (*RS 2016:07 R1*)

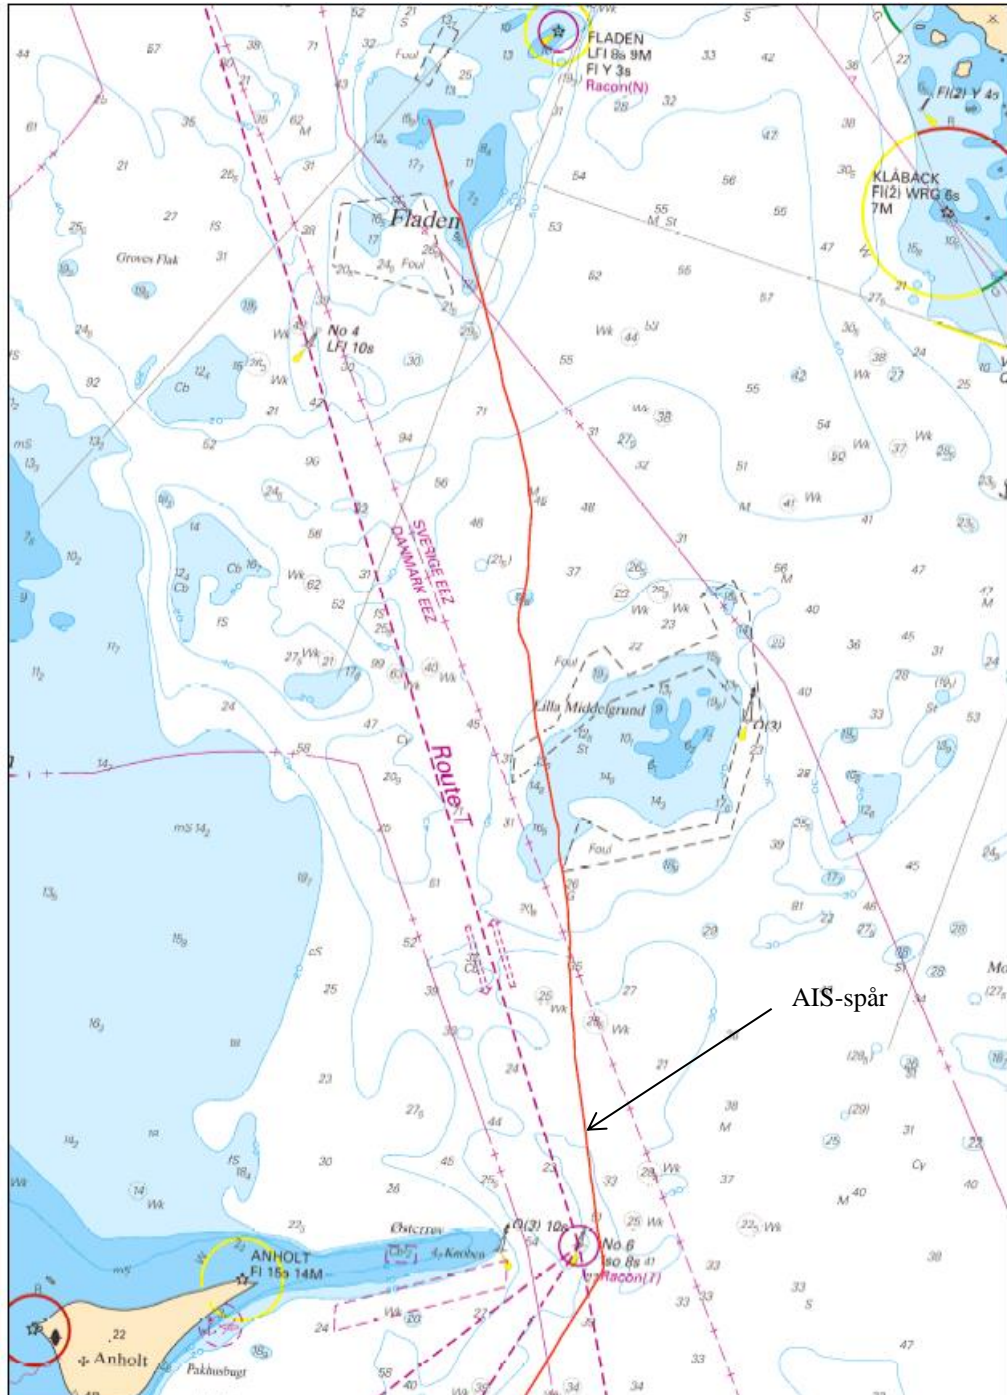
Figur 3. AIS spåret, rödmarkerat efter giren vid boj 6 i T-rutten.

Enligt uppgifter från intervjuerna beordrade överstyrman gir till kurs 340° vid boj 6 i T-rutten kl. 16.25. Av AIS-spåren framgår dock att VICTORIAAs KÖG⁵ efter giren inledningsvis var i snitt 353° (se fig. 3).

Av AIS-spåret (se fig. 3) framgår att fartyget genomförde en kursändring åt babord om ca 10° omkring 10 minuter efter att överstyrman åter tagit över bryggvakten efter sin middagsrast. Bara några minuter därefter genomfördes en kraftig kursändring åt styrbord om ca 25°. Fartyget höll den kursen i ca 10 minuter för att sedan gira åt babord igen, nu med ca 20° kursändring i en långsammare gir som slutade på kurs 345°, en kurs som fartyget i princip höll fram till grundstötningen.

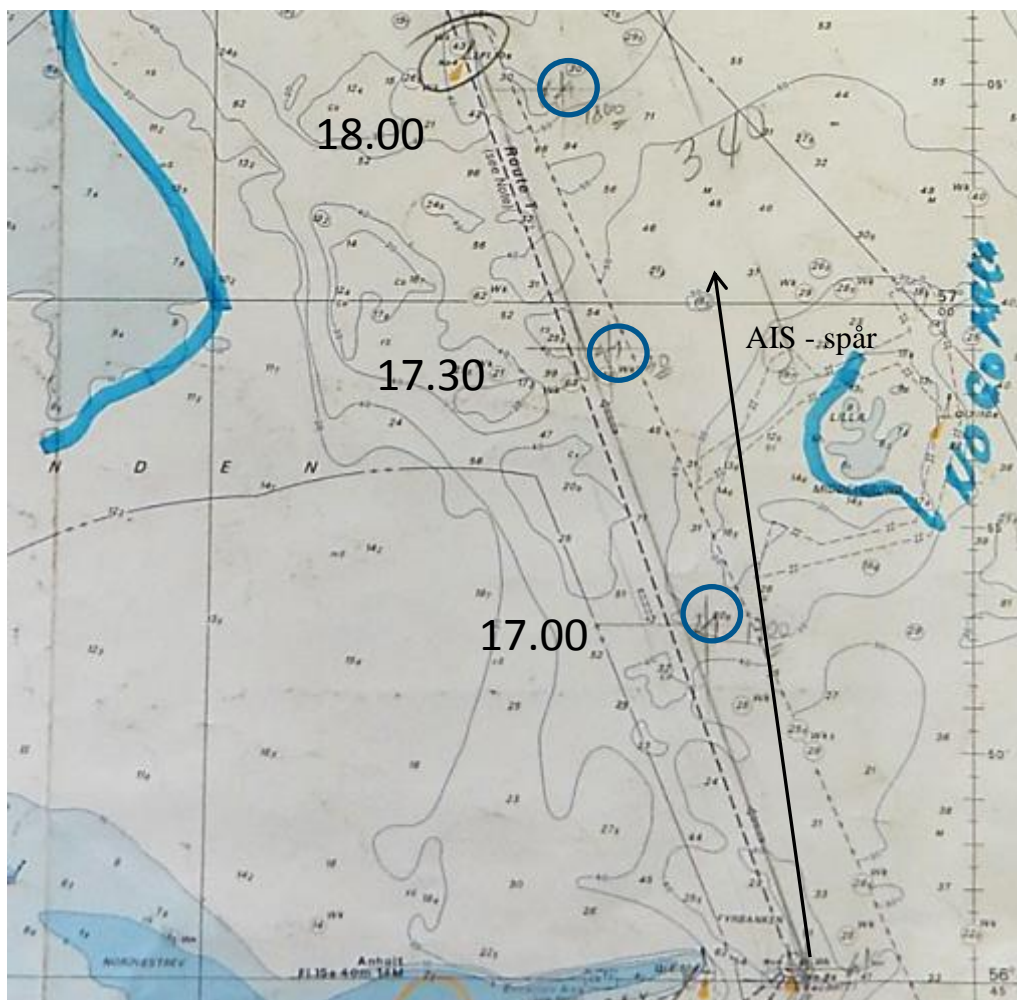
Figur 4. VICTORIAS sjökort för aktuell resa med positionsbestämningar i de blå ringarna. Positionsbestämningen kl.18.00 gjordes efter olyckan. Pilen visar genomsnittlig kurs på AIS – spåret (jmf fig. 3).

beordrad att styra 330° på grund av starka strömmar i området. Det var den kursen rorgängaren styrde under hela sin tid på bryggan. Enligt överstyrman kontrollerade han fartygets position kl. 17.00 och satte av positionen i sjökortet (se fig. 4). Enligt besättningen var radarn inte användbar som navigationshjälpmedel på grund av avståndet till land samt klutter⁷. Det navigationsinstrument som han litade till var fartygets GPS. Överstyrman har uppgett att han inte kontrollerade vilken kurs rorgängaren styrde efter på gyrokompassen.

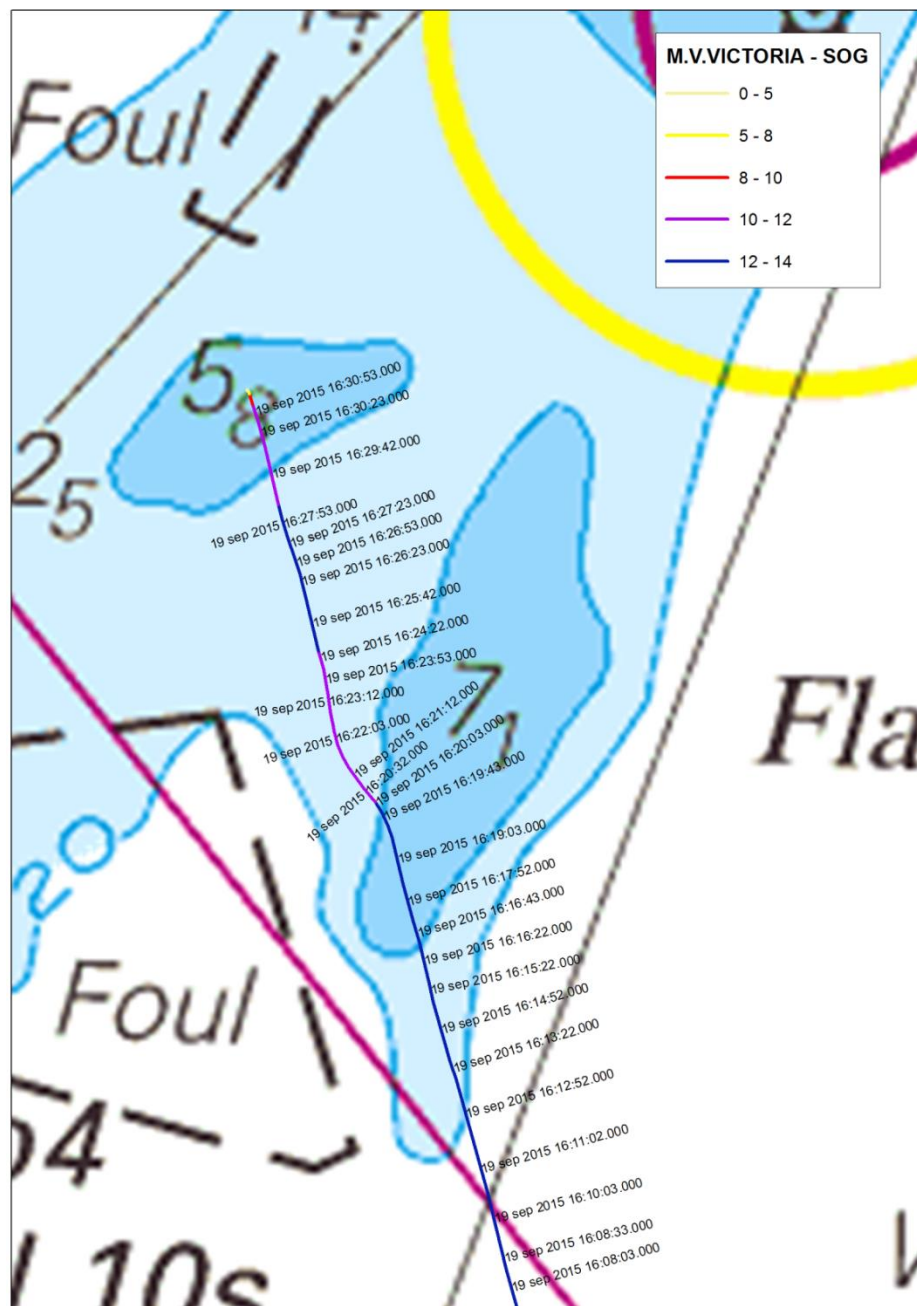
Figur 5. VICTORIAAs AIS-Spår, tider i UTC.

Överstyrman har uppgett att han varken såg bojarna i T-rutten eller fyren Fladen i radarn. Omkring kl. 18.15 kändes kraftiga skakningar och starka vibrationer ombord på VICTORIA. Överstyrman började genast kontrollera fartygets position men innan den bestämts gick VICTORIA hårt på grund med 12,2 knops fart (se fig. 5) med överstyrman, rorgångaren, befälhavaren, tekniska chefen och elektrikern fortfarande kvar på bryggan.

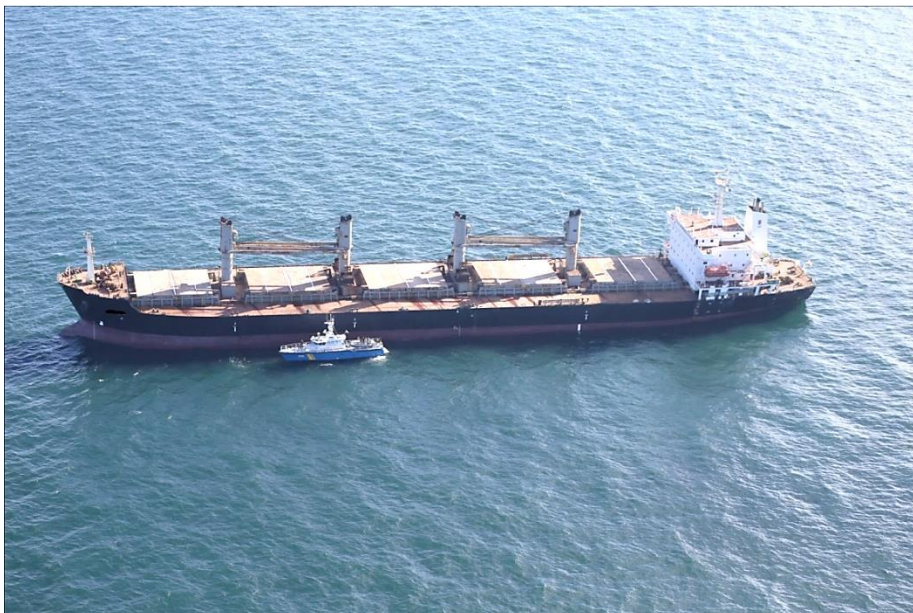
Figur 6. VICTORIA på grundet vid fladen Bild: Kustbevakningen.

Efter grundstötningen gjorde besättningen en skadekontroll av fartyget, vilken visade läckage av vatten in i förpiken som var en tom barlasttank. Inget oljeläckage kunde konstateras. Drygt två timmar efter grundstötningen meddelade befälhavaren rederiet att fartyget hade grundstött. Varken Sjöräddningen eller någon annan svensk myndighet informerades om olyckan. Se vidare avsnitt 1.11 om räddningsinsatsen.

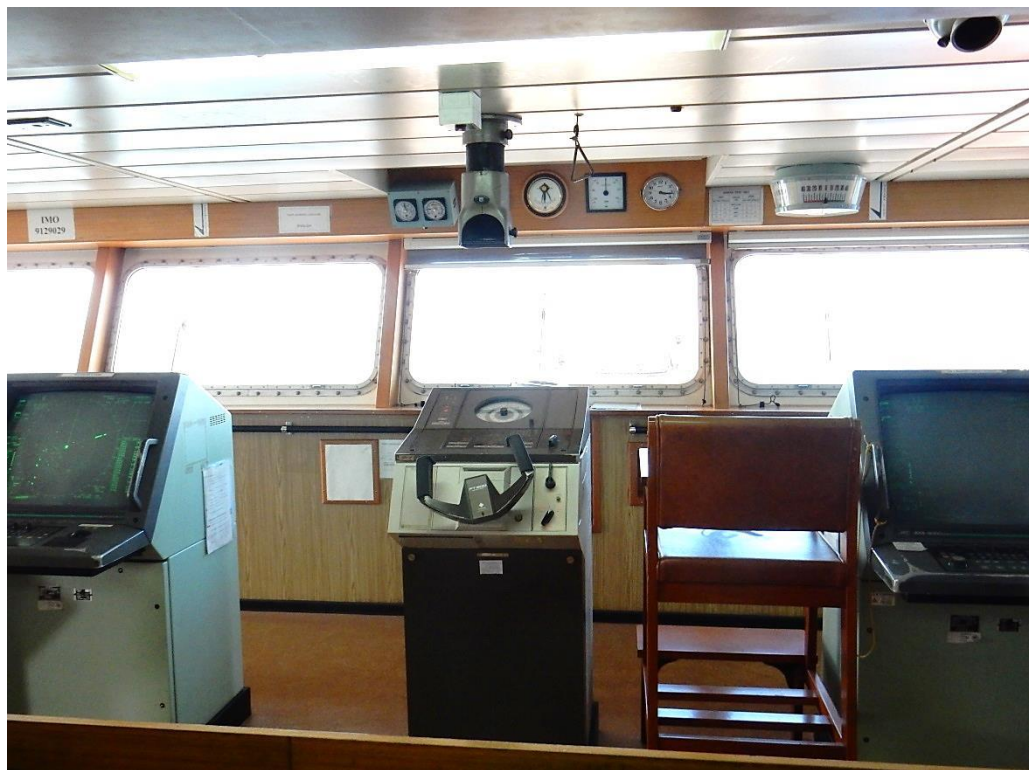
Figur 7. Bryggan på VICTORIA.

Bryggan är uppbyggd med en konsol med Yokogawa autopilot och handstyrning i mitten av bryggan samt en radar på styrbords respektive på babords sida om konsolen (se fig. 7). Roderindikatorn är placerad i taket ca 1,5 meter styrbord om fartygets centerlinje vilket innebar att rorgångaren hade ett mindre parallaxfel om ca 2-3 grader att ta hänsyn till vid handstyrning.

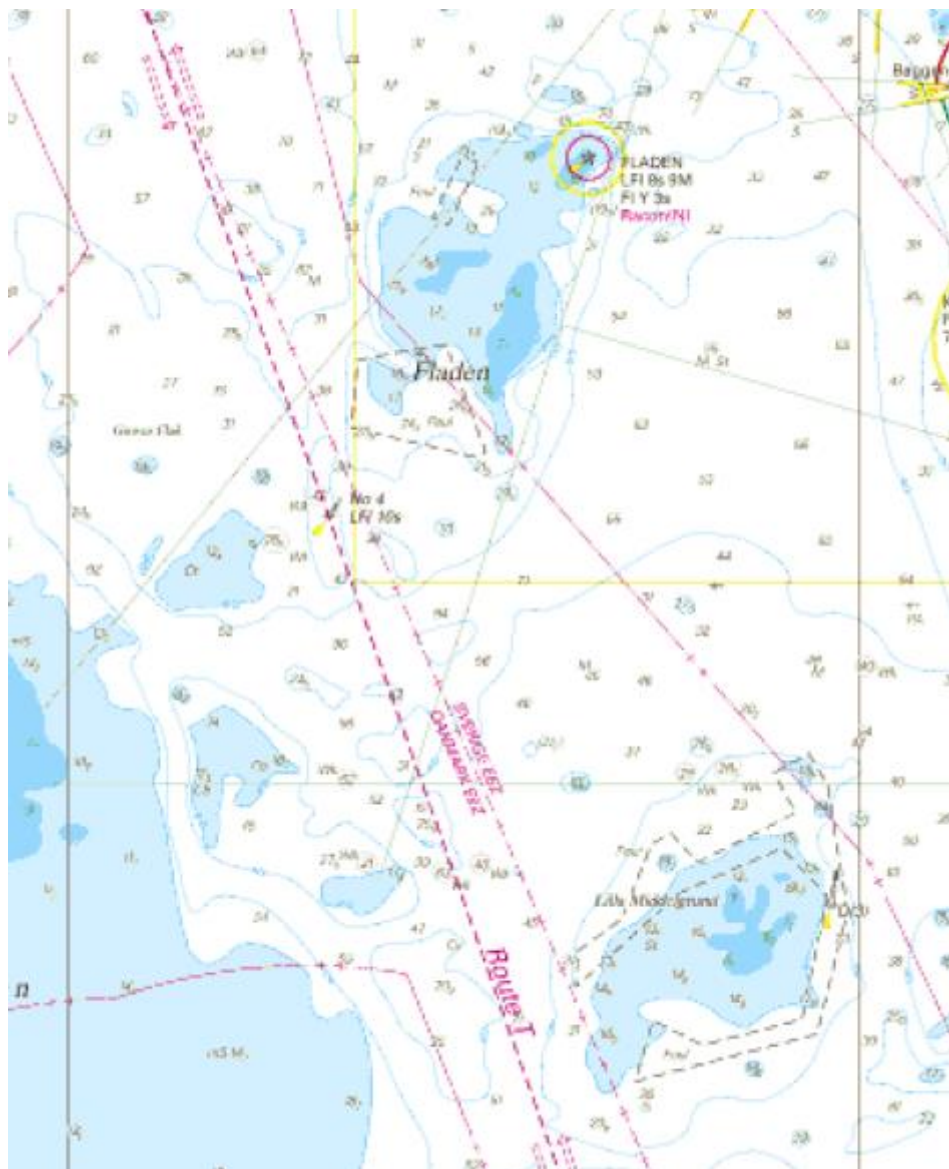
Figur 9. Sjökort Kattegatt Bild: Sjöfartsverket nr: 10-01518.

Vid Fladen finns Fladens fyr i den nordöstra delen av banken men vid tillfället fanns ingen prick eller boj som markerade den västliga delen av banken. Djupvattenrännan som separerar Fladen från Groves Flak är markerad med en mittledsboj (boj 4). Lilla Mittelgrund som ligger söder om Fladen är utmärkt med en ljudboj öster om grundet, men det finns ingen utmärkning väster om grundet, (se fig. 9).
