Slutrapport RL 2017:10

**Allvarligt tillbud efter start från
Göteborg/Landvetter flygplats
den 7 november 2016 med flygplanet
SE-DSV av modellen AVRO 146-RJ 100,
opererat av Braathens Regional
Aviation AB.**

Diariern L-112/16

2017-12-07

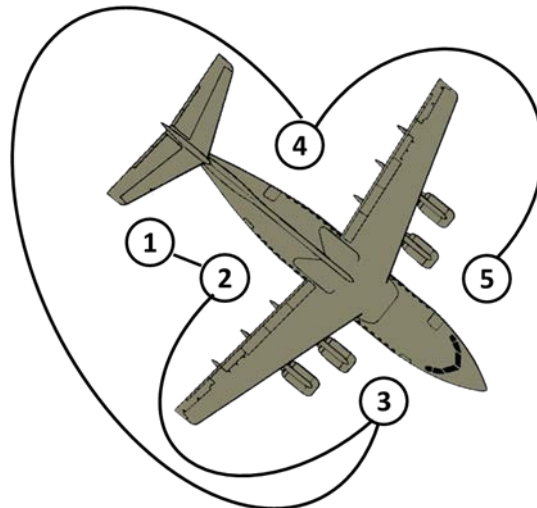
Figur 1. Avisningsfordonets körschema.

Haverikommissionen har tagit del av filmer från en övervakningskamera som har registrerat den aktuella avisningen. Figur 1 visar avisningsfordonets körschema under avisningsproceduren.

1. Korgen befann sig framför stjärtpartiet. Avisning av stabilisatorn utfördes under 38 sekunder. Därefter gjordes ett uppehåll i 10 sekunder.

2. Avisning av den högra bakre delen av flygplanskroppen utfördes under 47 sekunder. Därefter förflyttades fordonet utan uppehåll direkt till punkt 3.
3. Höger vinge avisades under 15 sekunder, med en efterföljande paus på 11 sekunder. Därefter avisades vingens mittsektion och den främre högra sidan av flygplanskroppen under 2 minuter och 7 sekunder med en efterföljande paus på en sekund.
4. Vänster sida av flygplanskroppen avisades under 40 sekunder, varefter fordonet omedelbart och utan efterföljande uppehåll, förflyttades till punkt 5.
5. Vänster vinge avisades under 27 sekunder, med en efterföljande paus på 3 sekunder, varefter fordonet lämnade platsen.

Det var blåsigt och vinden drev ångan från munstycket tillbaka mot ansiktet. Detta gjorde det svårare att se vad som hände. Han började avisningen på stabilisatorn för att vinna tid. Detta är i allmänhet inte ett problem, även om det är en avvikelse från det föreskrivna förfarandet.

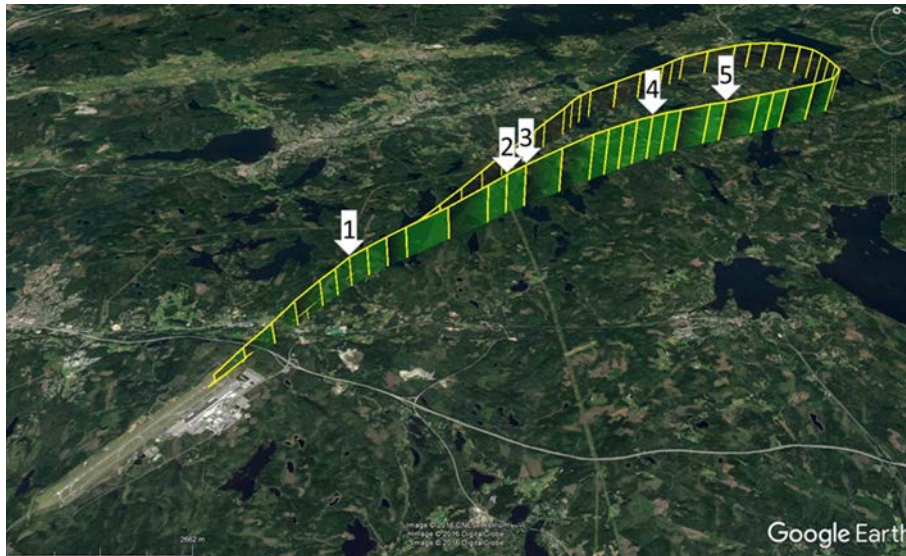
Figur 2. Flygplanets flygbana enligt radardata med start från bana 03 och landning på bana 21.

Enligt QAR-data uppkom kraftiga vibrationer under stigningen när den indikerade farten passerade 214 knop. Flygplanet befann sig då på 3 200 fots höjd.

Besättningen utförde proceduren för ”pitch oscillation”. Detta innebar bl.a. att farten reducerades, vilket ledde till att vibrationerna upphörde. Enligt QAR-data hade vibrationerna då varat i 48 sekunder.

1. Vibrationer uppstod klockan 05.20.33 vid en indikerad fart av 214 knop på 3 200 fots höjd.
2. Vibrationerna upphörde klockan 05.21.21 när den indikerade farten hade reducerats till 184 knop och flygplanet befann sig på 4 500 fots höjd.
3. Ett nödmeddelande sändes klockan 05.21.27.
4. Vibrationer uppstod igen klockan 05.22.15 vid en indikerad fart av 205 knop på 4 500 fots höjd.
5. Vibrationerna upphörde klockan 05.22.41 när den indikerade farten reducerades till 184 knop på 4 500 fots höjd. En plané¹¹ och en vänstersväng utfördes för att återvända till flygplatsen.

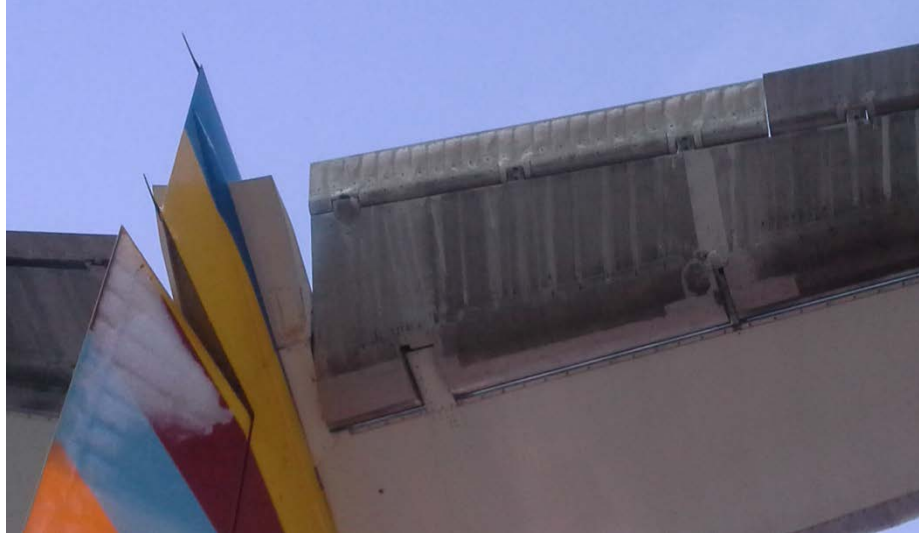
Flygbolagets tekniker inspekterade flygplanet i syfte att finna orsaken till vibrationerna. Inspektionen visade omfattande isbeläggning på primära och sekundära roderytor främst på höjdroder, sidroder, skevroder och klaffar. De isbelagda ytorna dokumenterades med bilder (se figur 3–5).

Figur 3. Höger höjdroder samt höger sida av sidrodret. Foto: Aviator.

Isen avlägsnades och ytterligare underhåll, såsom service av det regn-avvisande systemet och utbyte av SD-kort i QAR utfördes med referenser till AMM. Teknikern utförde även en extern inspektion för att finna andra källor till vibrationerna såsom lösa eller saknade paneler, utan att finna några sådana. De sistnämnda åtgärderna utfördes utan referenser till AMM. Flygplanet godkändes för fortsatt drift efter utförd testflygning samt genom att ett underhållsintyg utfärdades i flygplanets loggbok.

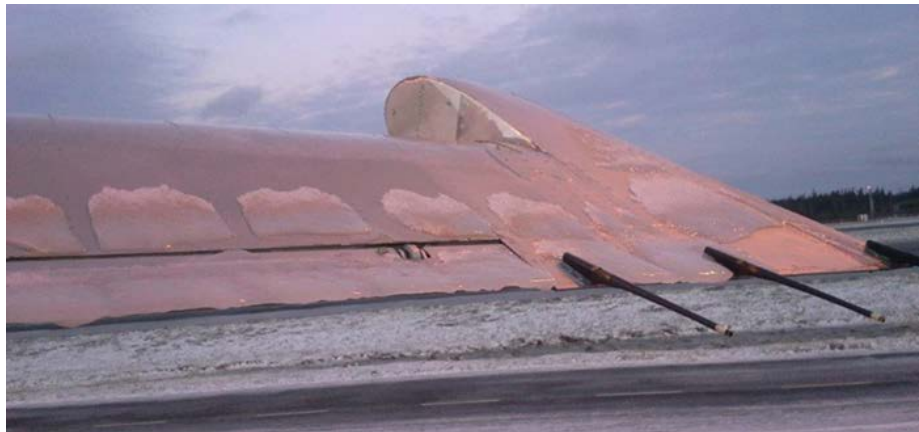
Figur 4. Höger skevroder efter händelsen. Foto: Aviator.

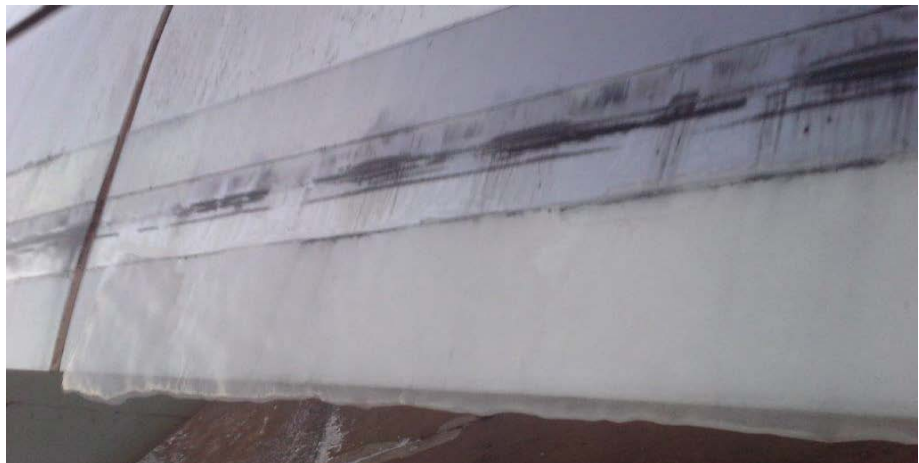
Figur 5. Vänster klaff efter händelsen. Foto: Aviator.

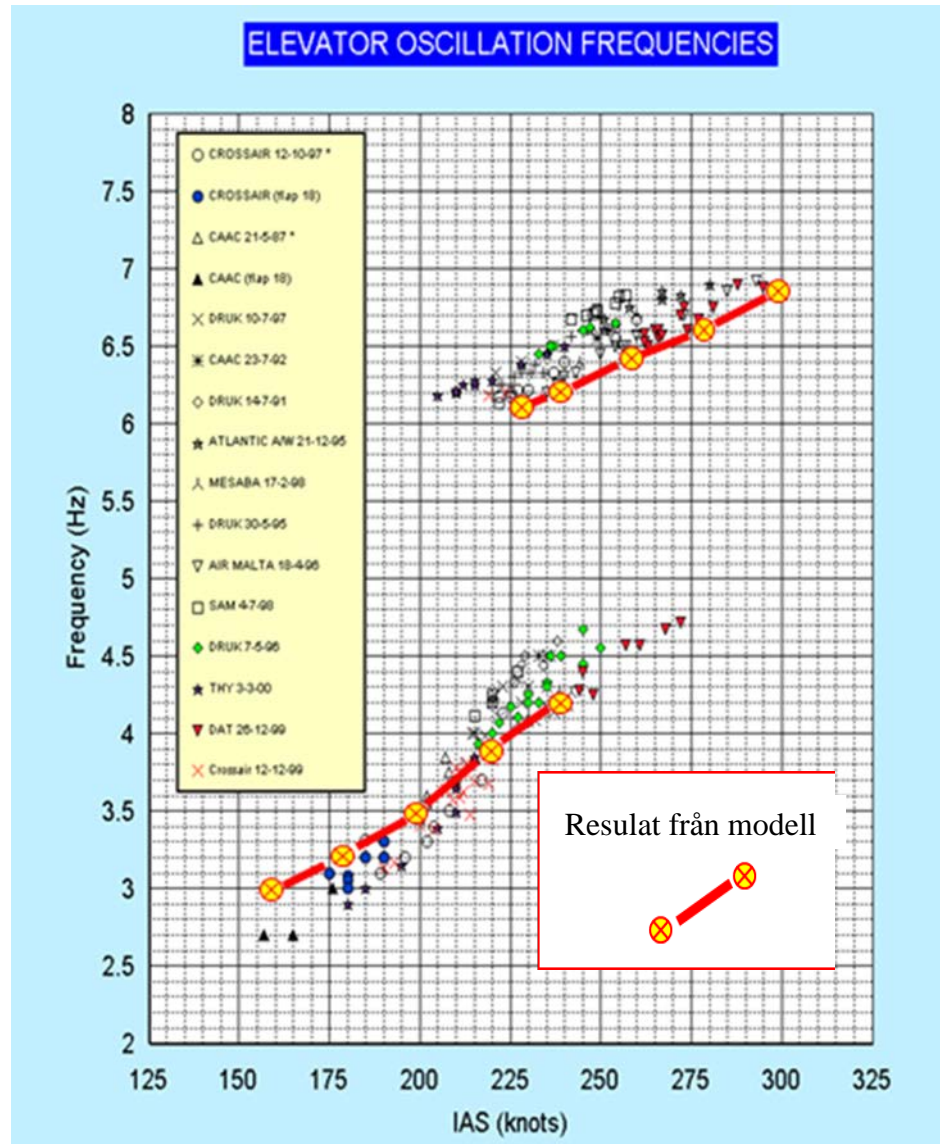
BAE Systems har samlat flygdata från flera händelser som involverar så kallade pitchoscillationshändelser, (se figur 10). Ett av de presenterade fallen gäller ett testutrustat provflygplan medan data från de övriga händelserna är baserade på tillgängliga data från färdregistratorn. Data från färdregistratorn loggas med en lägre frekvens än själva fenomenet. Därför har data bearbetats för att få en sannolik, men inte exakt uppskattning av den faktiska frekvensen. Vidare har BAE Systems även utvecklat en numerisk simuleringsmodell för denna typ av fenomen. Med lämpliga inmatningsdata verkar det som att simuleringsmodellen kan reproducera en respons som liknar de händelser som uppstår under flygning.

Figur 10. Oscillationsfrekvenser för höjdrodret. Bild: BAE Systems.

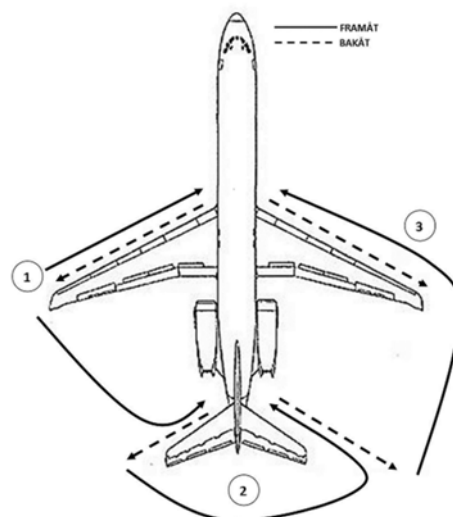
Körmönstret runt flygplanet beskrivs i manualen i tre olika steg (se figur 11).

Figur 11. Körschemat i Aviators lokala förfaranden för Göteborg/Landvetter flygplats.

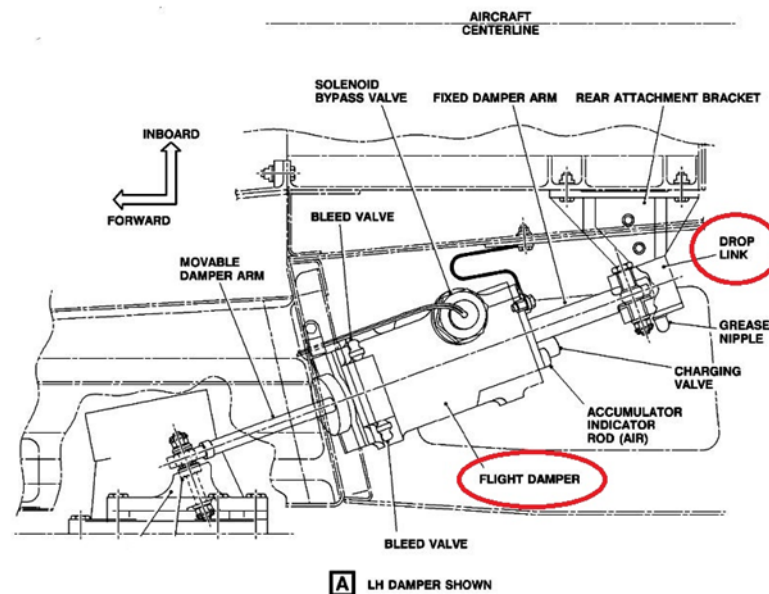
Under inspektionen i Köln noterades skador, som resulterade i byte av en höjdroderdämpare och en Drop-link (se figur 12). Enligt den tekniker som utförde inspektionen är det ovanligt att hitta ett glapp som är större än tillåtet på Drop-links.

Figur 12. Höjdroderdämpare och droplink (fästelement mellan fena och höjdroderdämpare).
