## *Slutrapport RJ 2017:05*

**Kollision mellan tåg 34871 och tåg  
26890 på driftplatsen  
Fångsjöbacken, Jämtlands län,  
den 11 oktober 2016**

Diariernr J-41/16

2017-12-19

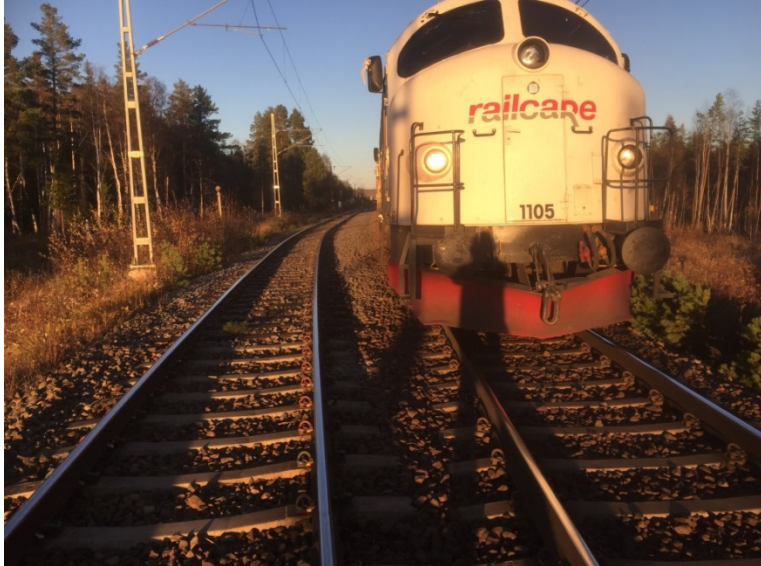
Föraren på tåg 34871 har uppgett att han på grund av motriktat solljus inte noterade den restriktiva signaleringen i infartssignal 2/1 och inte heller den visuella informationen i fordonets ATC<sup>5</sup>-panel. Föraren uppmärksammade inte heller ljudvarningen från ATC-panelen.

Figur 2. Tåg 34871 där det stannat efter olyckan. Bilden visar hur solen ligger på in i förarhytten. Foto: Johan Lundmark, Railcare T AB.

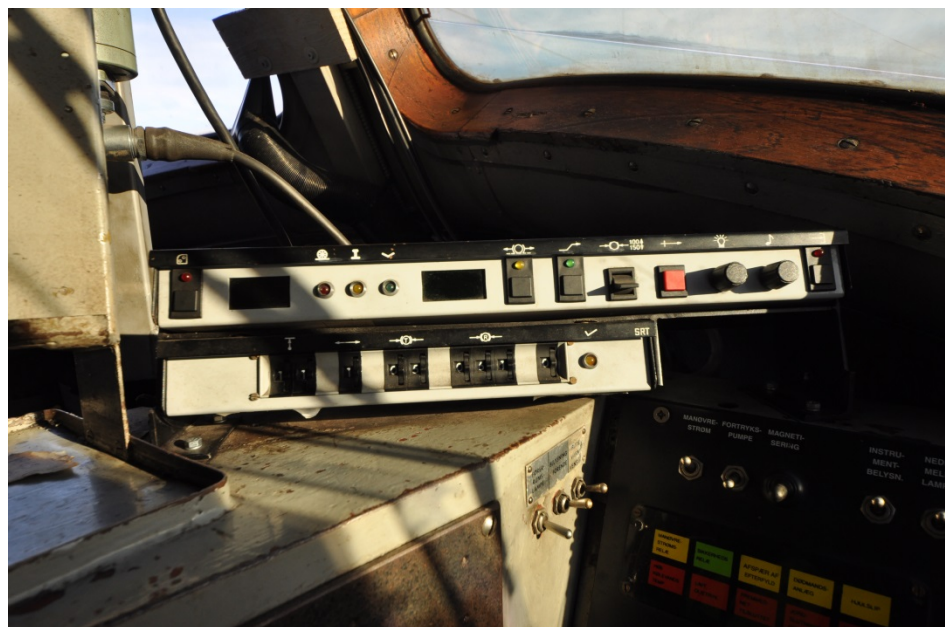
Figur 4. ATC-panelen med bland annat displayer (för- och huvudindikator) för visuella besked, varningslampor och ljud- och ljusreglage i övre raden samt tumhjul för inställning av hastighet, längd, bromstillställningstid, retardation och kurvöverskridande i nedre raden.

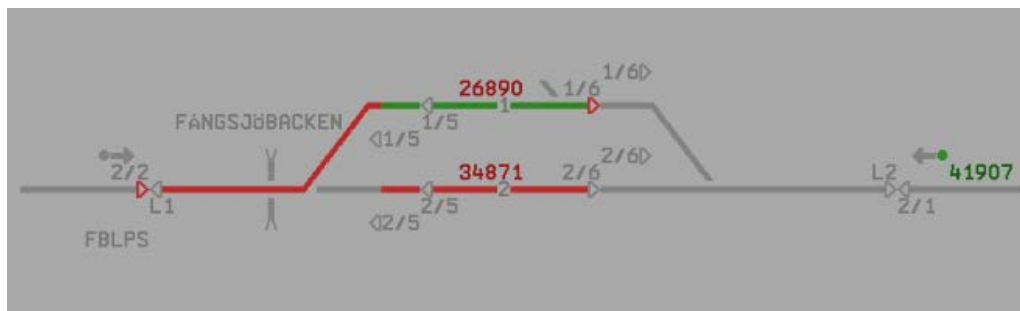
Figur 7. Ögonblicksbild från ställverksloggen som visar att tåg 34871 har passerat mellansignal Fgö 2/5 obehörigt i "stopp" samtidigt som tåg 26890 finns på växelspårledningen på väg in på det avvikande huvudspåret.

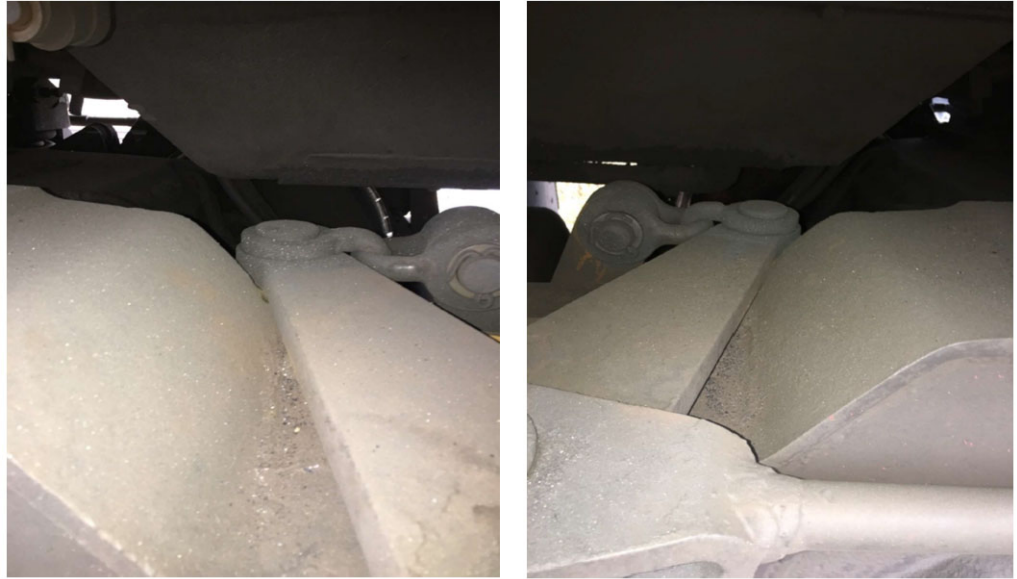
Figur 8. Bromsbommens rörelse förhindras av ramverk i boogien. Foto: Railcare T AB.

Av figur 8 framgår att bromsbommen är i sitt ändläge och mekaniskt inte kan röra sig längre. Både hjulen och bromsblocken var nära sina minimigränser, vilket kan innebära att slaglängden inte räcker till. Detta faktum i kombination med övrigt slitage i bland annat bultar (pivotpunkter) kan medföra att bromseffekten inte blir maximal.

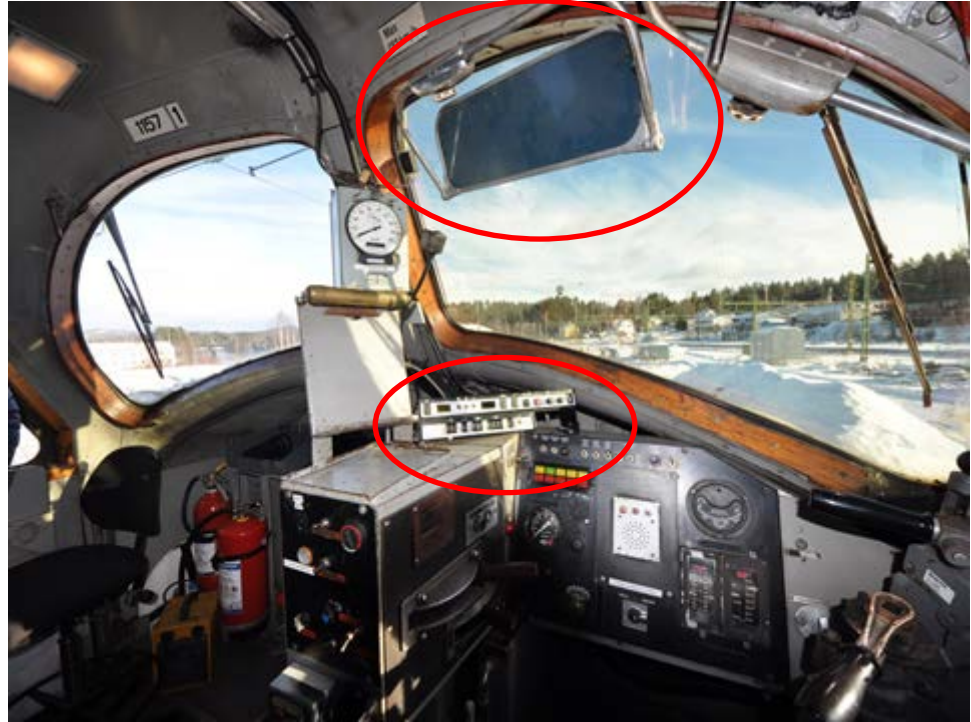
Figur 9. TMY-loket. Fotot taget i samband med platsbesök i februari 2017. Inringat i figuren är solskydd och ATC-panel.

- Utöver redan vidtagna åtgärder överväga om det går att göra fysiska förbättringar av förarmiljön i den aktuella loktypen avseende sikt, ljus- och ljudförhållanden. *(RJ 2017:05 R1)*
