Slutrapport RL 2016:06

**Allvarligt tillbud till kollision i Göteborg/
Säve kontrollzon den 23 september 2015
mellan luftfartygen D-IRSB och SE-JLN.**

Diariernr L-100/15

2016-09-16

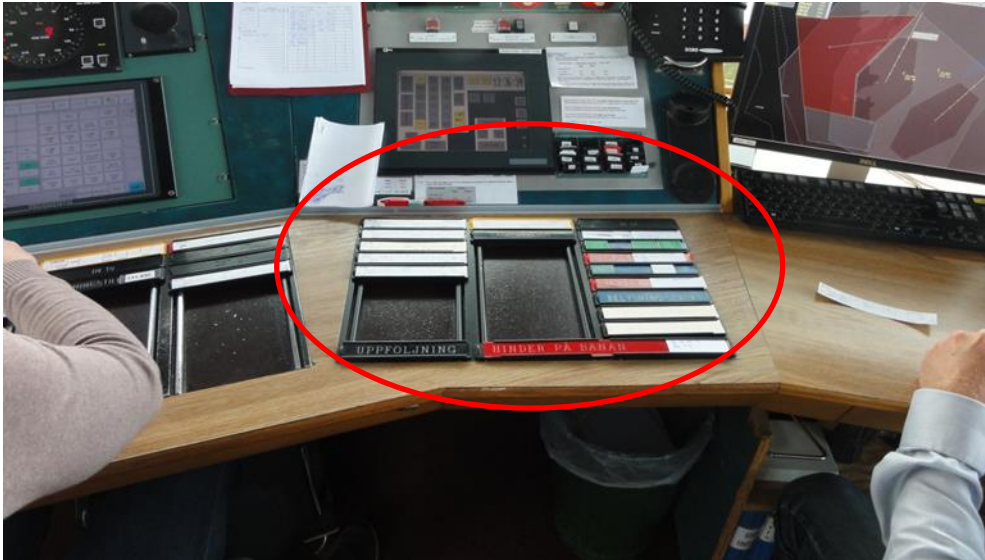
I den delen av FPB där man lägger strippar på förväntad trafik (se figur 1), fanns en stripp på den ankommande IFR Cessna Citation 525 (BBF476⁶). Någon inlämnad färdplan eller förhandsmeddelande på helikoptern SE-JLN fanns inte vid det aktuella tillfället.

Figur 1. FPB (Flight Progress Board).

Eftersom flygledaren i AD1 position var koncentrerad på att ge klarering till helikoptern (SE-JLN) för "air-taxi" är det troligt att flygledaren inte kom ihåg att lägga strippen för ankommande flygplanet (BBF476) på rätt ställe i FPB. Detta innebar senare att flygplanet glömdes bort av flygledaren i AD1 position. Inte heller när flygledaren gav helikoptern klarering att lämna kontrollzonen och korsa bana 19 i samband med starten upptäcktes strippen på flygplanet. Det är haverikommissionens uppfattning att den förkortade inflygningsanmälan, som inte följde den föreskrivna fraseologin, sannolikt har bidragit till att AD1 inte har hanterat strippen på flygplanet på ett riktigt sätt och att AD1 därmed inte hade tillräckligt stöd för att komma ihåg och beakta den ankommande inflygningen i separationshänseende. Även det förhållandet att AD1 hjälpte den avlösta AD2 med administrativa uppgifter kan ha bidragit till detta.

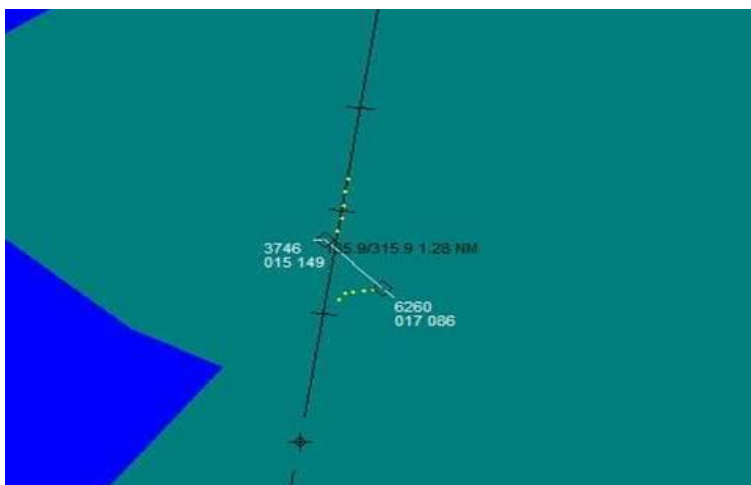
Minsta horisontella avståndet mellan de båda luftfartygen var 1,28 NM och då med 200 fot höjdskillnad enligt tillgängliga radardata (se figur 2). En minsta separation av 3 NM var gällande vid tillfället.

Figur 2. Radardata utvisande minsta passageavstånd mellan luftfartygen. Höjduppgifter utgår från standardatmosfär med lufttrycket 1013,2 hPa.
