Slutrapport RL 2016:05

Olycka vid Malmö Sturup flygplats den 27 juni 2015 med flygplanet SE-GIC av modellen Piper-PA34-200T, Seneca II, opererat av South Sweden School of Aeronautics AB.

Diariernr L-61/15

2016-09-02

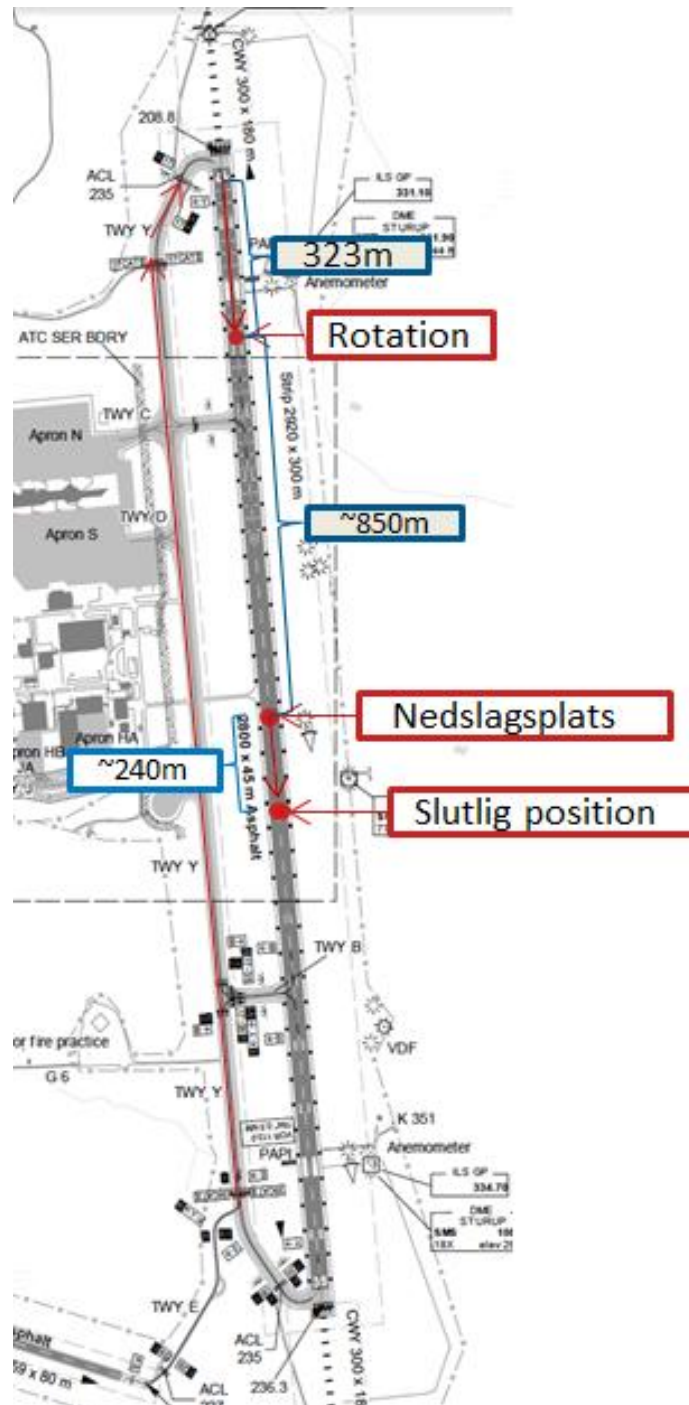
Haverikommissionens beräkning av startprestanda enligt flyghandboken visade på en markrullsträcka - vid rotationsfart 79 knop - på 323 meter, respektive 396 meter till 50 fots höjd. I skissen i figur 2 nedan kan rotationspunkten iakttas, följt av en beräknad sträcka om ca 850 meter då flygplanet befann sig i luften.

Figur 2. Skiss över olycksförlopp och olycksplats.

Efter nedslaget på banan kanade flygplanet ca 240 meter innan det kom till slutligt stopp ca 1 450 meter från början av bana 17. En antagen snittfart på 70 knop från lättning till nedslag innebär en ungefärlig tid på 24 sekunder då flygplanet befann sig i luften.

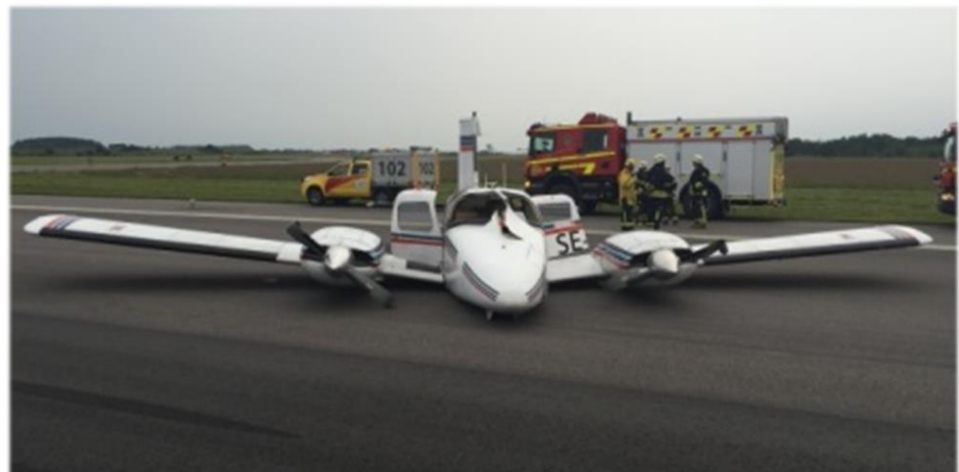
Flygplanet fick betydande skador. Se figur 3 och 4.

- Båda huvudlandställena var avbrutna.
- Noslandstället var intryckt i flygkroppen.
- Vindrutan var krossad.
- Skada på höger stabilisator – sannolikt orsakat av det avbrutna huvudlandstället på höger sida.
- Båda propellrarna hade skador som indikerar att de utvecklade låg dragkraft vid nedslaget.
- Skador på vingar, vingklaffar samt på flygkroppens undersida.

Figur 3. Flygplanet efter haveriet. Foto: Räddningstjänsten Malmö/Sturup.

Flygplanet har efter olyckan bedömts som icke reparabelt, dvs. totalhavererat.

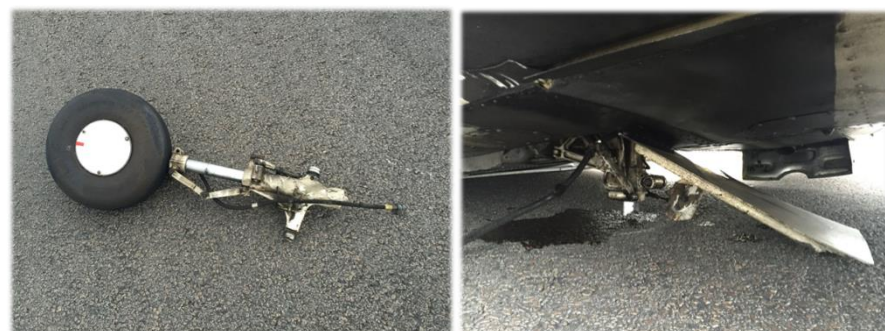
Figur 4. Vänster respektive höger huvudställ. Foto:Räddningstjänsten Malmö/Sturup.

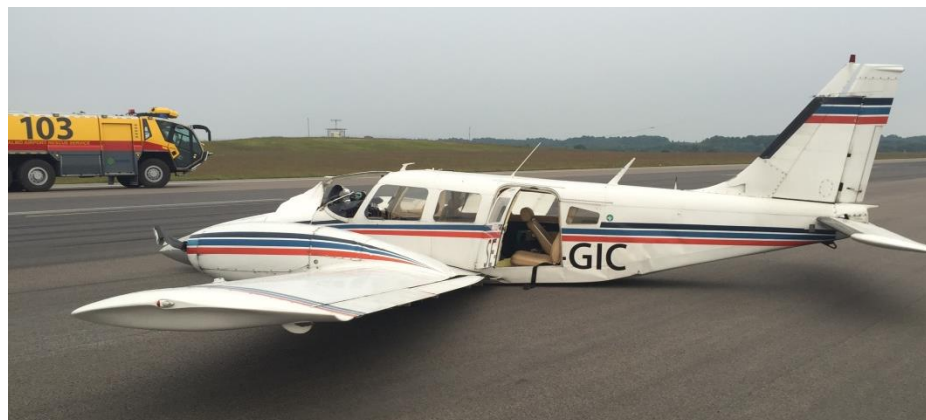
Enligt haverikommissionens mening är benämningen på övningen – ”after take-off roll” – tillräcklig för att dra slutsatsen att detta är tänkt att ske omedelbart efter lättning, dvs. på mycket låg höjd. Lämpligheten av sådana övningar kan diskuteras ur flygsäkerhetssynpunkt. Ett oannonserat motorbortfall på låg höjd i ett flygplan med begränsade stigprestanda innebär i de flesta fall ett förhöjt riskmoment. Ska detta tillämpas under flygskolning med flygelever av varierande status, ställer det mycket höga krav på instruktören – och instruktörens planering – för att inte risknivån ska höjas ytterligare, se figur 6.

Figur 6. Flygplanet efter haveriet. Foto: Räddningstjänsten Malmö/Sturup.
