Delrapport

Lastförskjutning ombord på Phantom, den 15 februari 2012

Dnr S-20/12
2013-02-15

Delrapport S-20/12

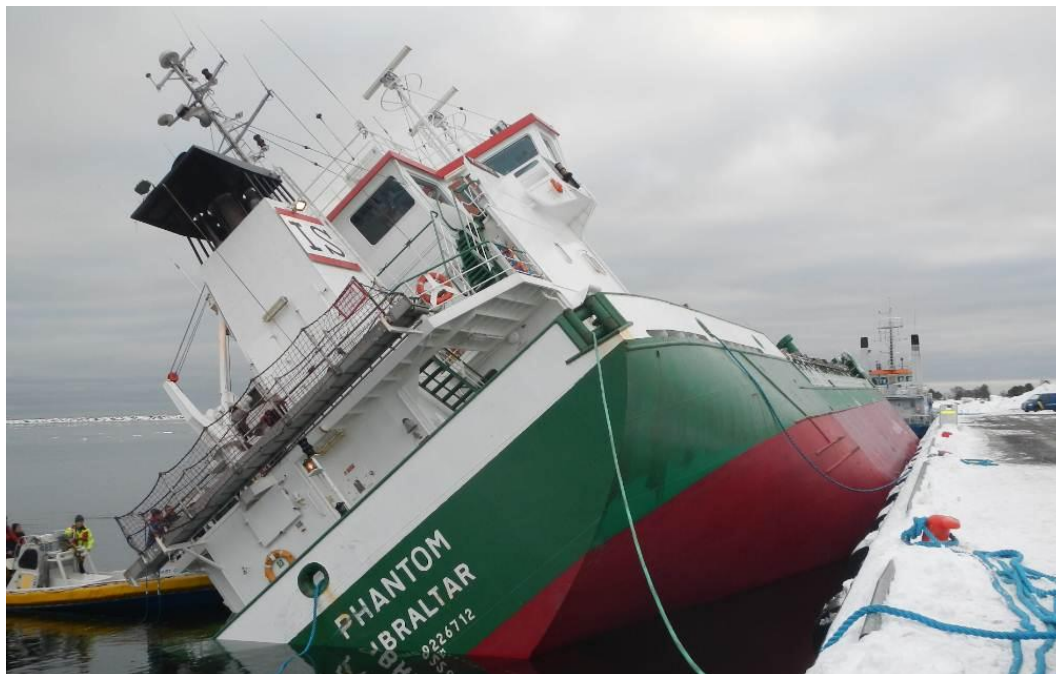
Figur 1 Phantom till kaj i Oskarshamn den 17 februari 2012.

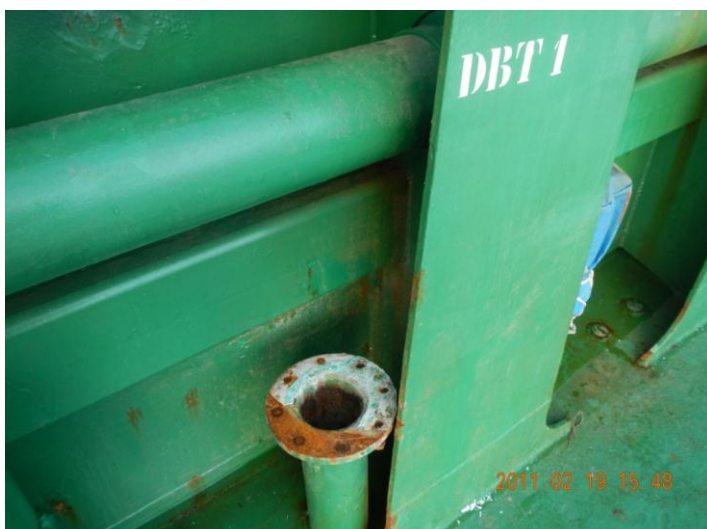
Emellertid hade man problem med fyllningen av barlast på grund av trasiga ventiler, alternativt ispropp i rörsystemet, varför man fyllde 1:ans och 2:ans (styrbord och babord) bottentankar med brandpump och brandslang via tankarnas luftrör efter det att tillslutningsanordningarna av flottörtyp hade demonteras (se figur 2). Dessa tillslutningsanordningar blev inte återmonterade.

Figur 2 svanhals till 1:ans dubbelbottentank.

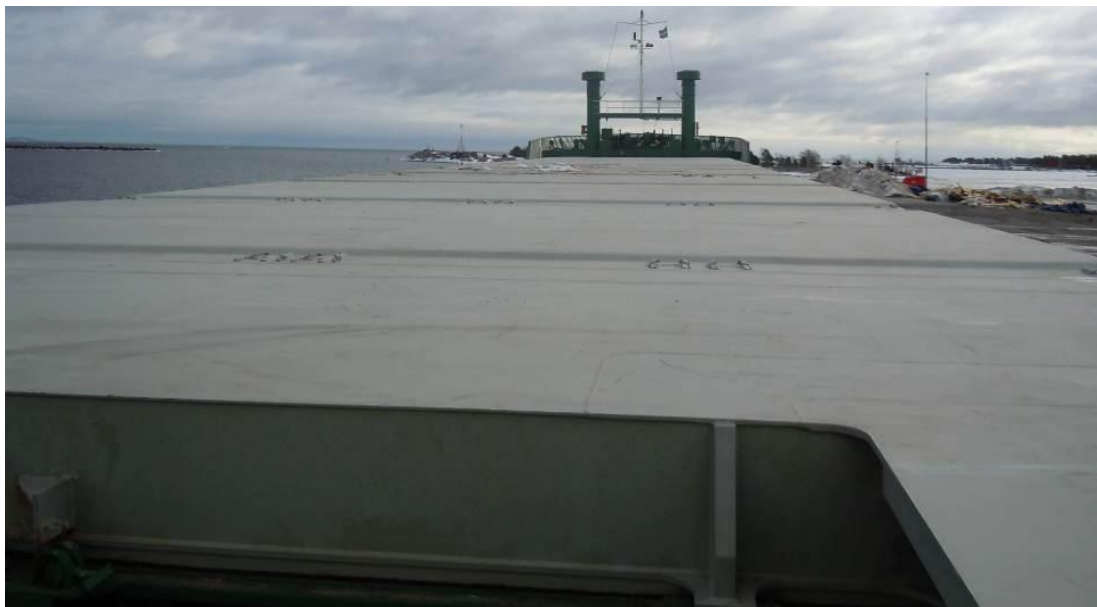
Phantoms lastluckor var helt släta och de uppe på lastluckorna monterade containerfästena var nedsänkta (se figur 3).

Figur 3 Phantoms lastlucka med de infällda containerfästena

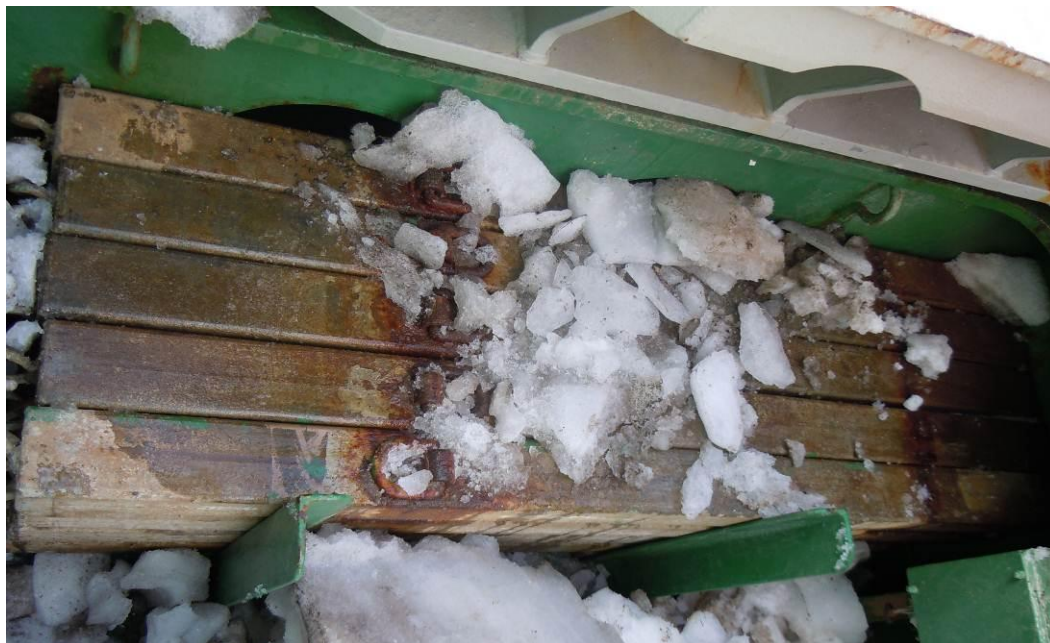
De löstagbara stöttorna (se figur 4) vägde ca 30 kg styck och bestod av fyrkantprofiler med dimensionerna 110 x 110 mm och en godstjocklek av 5 mm. Stöttorna var 1,85 m höga. Stöttorna förvarades för om den främre lastluckan.

Figur 4 Löstagbara stöttor som fanns tillgängliga ombord.

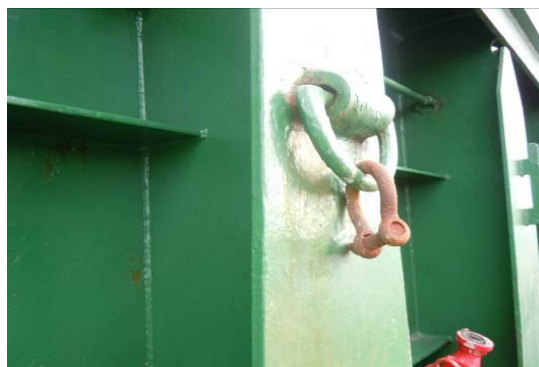
Figur 5 D-ring på luckekarmen, placerad ca 1,1 m under toppen av lastluckan

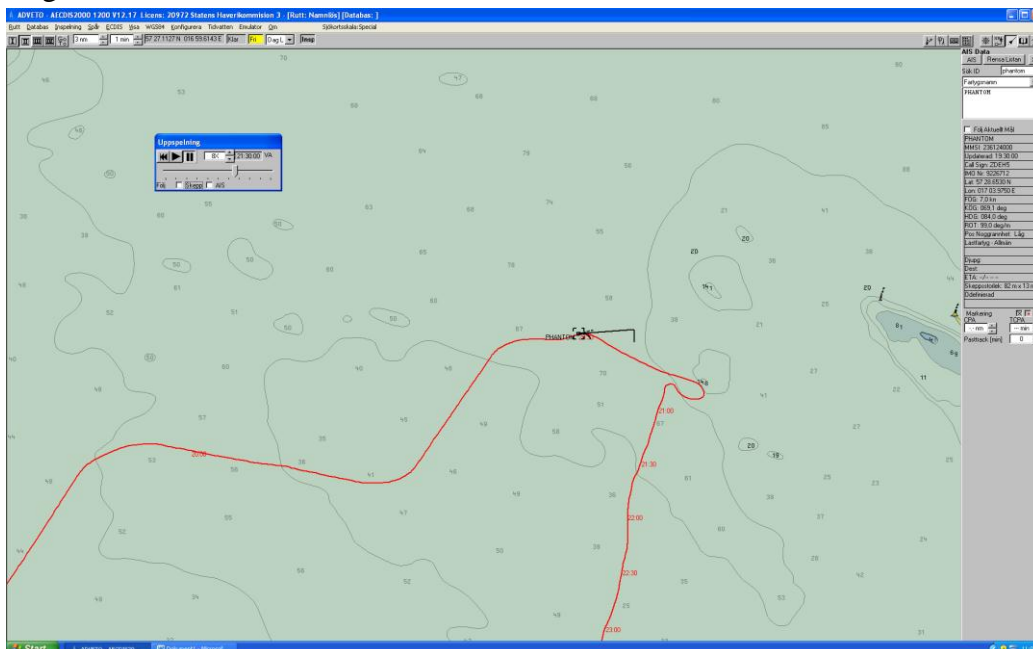
Vid kl. 21.30, cirka 1,9 nm¹⁵ nordost om första försöket att gira ner, provade befälhavaren ytterligare en gång att gira åt styrbord men kort därefter kom en kraftig sjö, som han bedömde vara ca 4 meter, och träffade fartygets babordssida.

Sjön fick Phantom att rulla över åt styrbord och när hon rätade upp sig så träffade ytterligare en större våg fartyget. Den upprätande rörelsen åt babord stannade då plötsligt upp medan lasten fortsatte åt babord på grund av centrifugalkraften och blev hängande i surringarna, vilket resulterade i att fartyget fick en kraftig slagsida.

Figur 25 Fartygets position kl. 21.30.

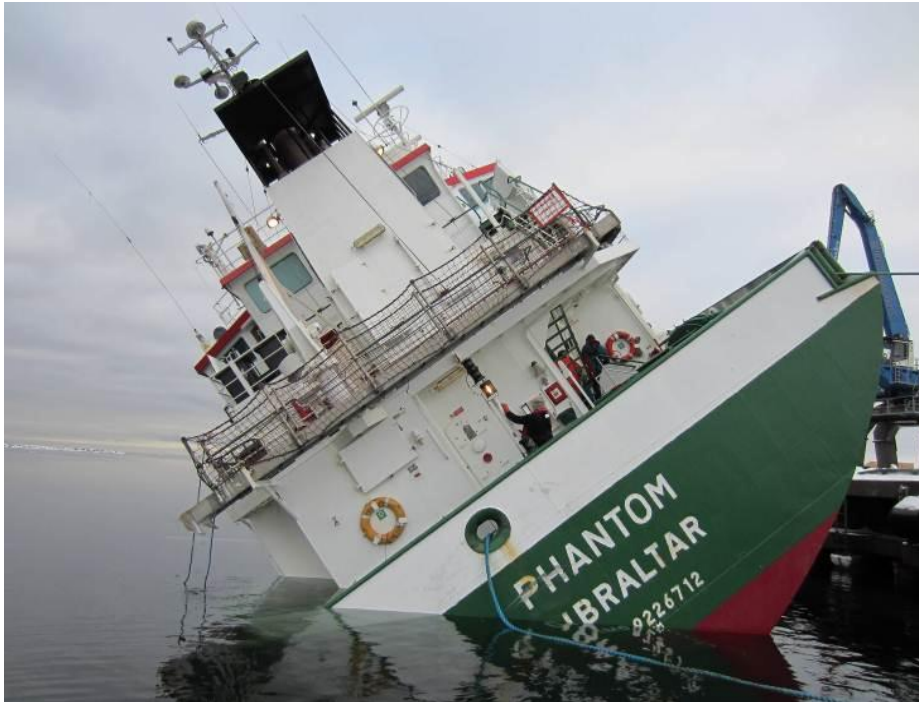
När fartyget låg vid kaj i Oskarshamn, innan däckslasten hade börjat lossas och innan vatten pumpades ur fartyget var slagsidan cirka 40 grader åt babord, vilket med stor noggrannhet har kunnat mätas ut på foton tagna rakt akterifrån i stilla vatten.

Figur 30 Fartygets slagsida cirka 40 grader till kaj i Oskarshamn. Foto:Kustbevakningen

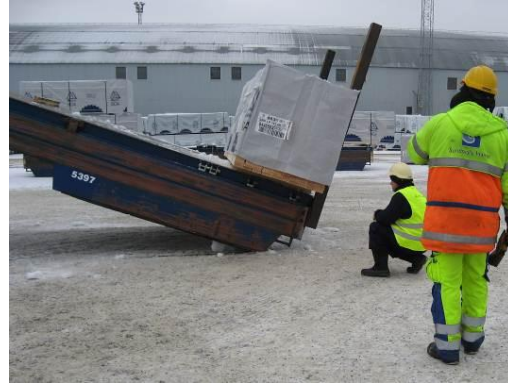
Särskilt noterbart är den låga friktionen för virkespaket på målad stålplåt då underlaget inte rengjorts från snö och is.

Figur 32 Lutningsvinkel där virkespaket glider mot snöig målad stålplåt
