Slutrapport RL 2016:01

Olycka på Västerås/Hässlö flygplats den 20 augusti 2015 med flygplanet SE-GPN av modellen PA28-161, opererat av SAS Flygklubb.

Diariernr L-86/15

2016-01-14

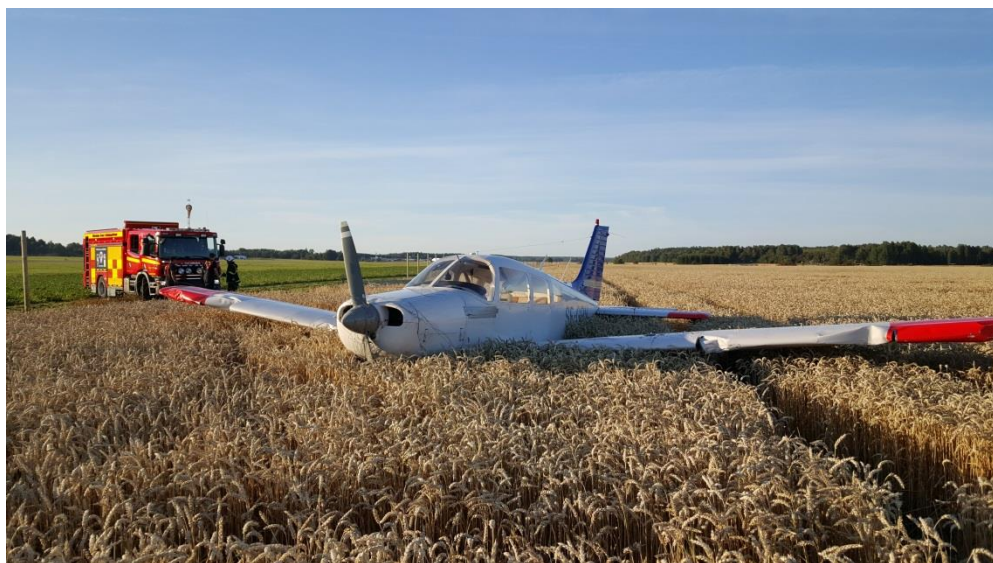
The aircraft was substantially damaged. There were no injuries.

Figur 1. Flygplanet efter olyckan.

Skadorna på propellern tyder på att gasreglaget har varit i tomgångsläget i samband med kollisionen med staketet. Skadorna på vingarna tyder på att farten varit betydande vid kollisionen. Piloten har sannolikt dragit av gasen till tomgång med en viss fördröjning efter det att flygplanet lämnat banan.

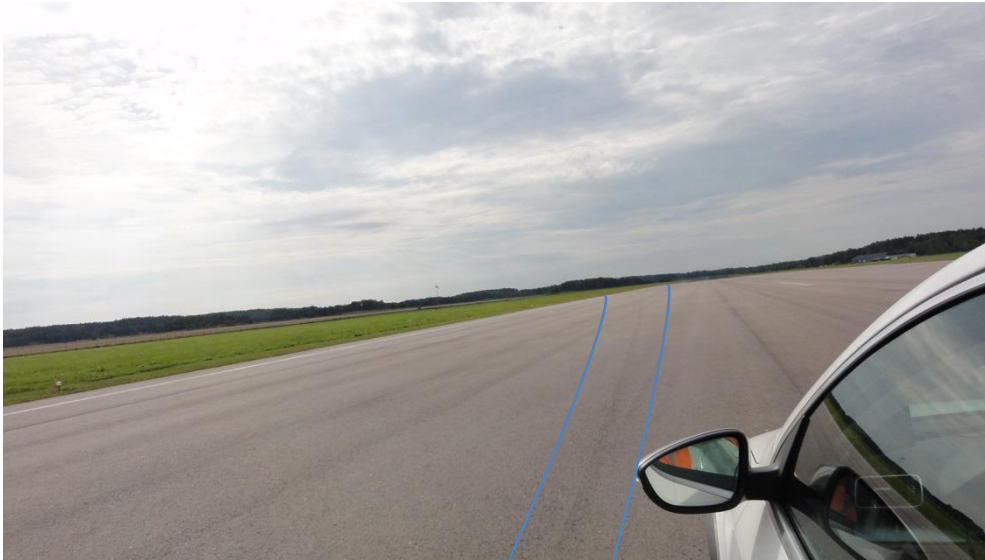
Haverikommissionen har besökt olycksplatsen och dokumenterat hjulspåren efter olyckan. Ett hjulspår från vänster huvudhjul var synligt på asfaltsbanan. Spåret började nära banans mittlinje, svängde gradvis och successivt åt vänster och anslöt till spåren på grässtråket. På grässtråket syntes tre tydliga spår från flygplanets hjul ända fram till platsen där flygplanet stannade. Spåren visade att flygplanet passerade på vänster sida om vindstruten. Ett bankantsljus skadades av flygplanets högra huvudhjul.

Figur 2. Hjulspåret mellan båda blåa strecken.

Rullsträckan på banan var ungefär 400 meter och spåren i gräset från bankanten till staketet var 301 meter. Avståndet från staketet till flygplanets slutliga position var ungefär 15 meter.

Spåret i asfalten från vänster huvudhjul kan tyda på att vänster broms oavsiktligt varit ansatt eftersom bromspedalen finns på sidroderpedalens övre del. När flygplanet endast har markkontakt med huvudhjulen och farten är relativt låg ger en ansatt broms en större girverkan än vad de aerodynamiska krafterna på sidodret kan motverka.

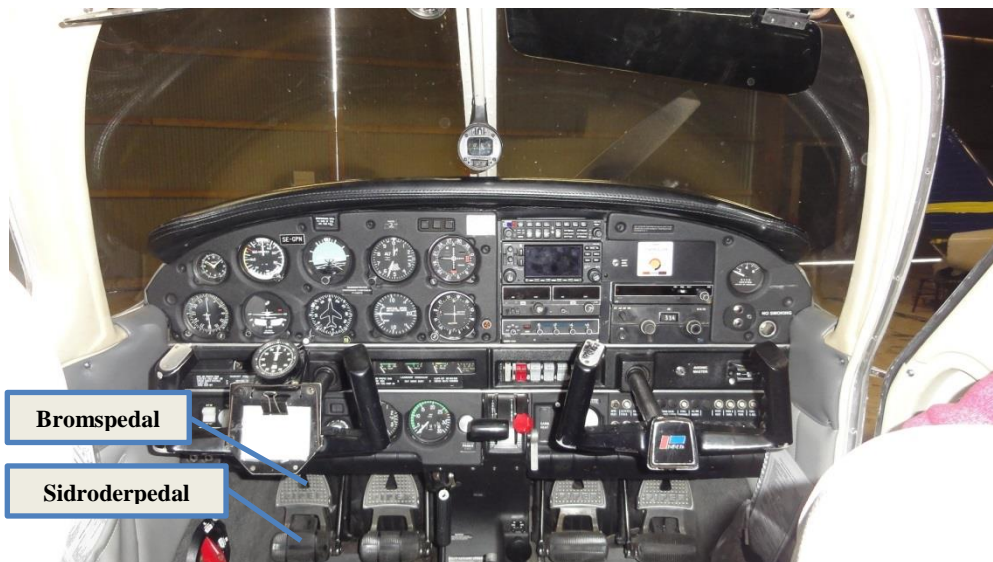
Flygplanet har sidroderpedaler med bromspedaler av tåspetstyp vilket innebär att bromspedalerna finns på sidroderpedalernas övre del (se figur 3).

Figur 3. Sidroderpedaler med bromspedaler nederst i bild.
