Statusrapport *SRL 2016:01*

**Olycka vid Oajevágge, Norrbottens län
den 8 januari 2016 med flygplanet SE-
DUX av modellen CL-600-2B19, opererat
av West Atlantic Sweden AB.**

Diariernr L-01/16

2016-03-09

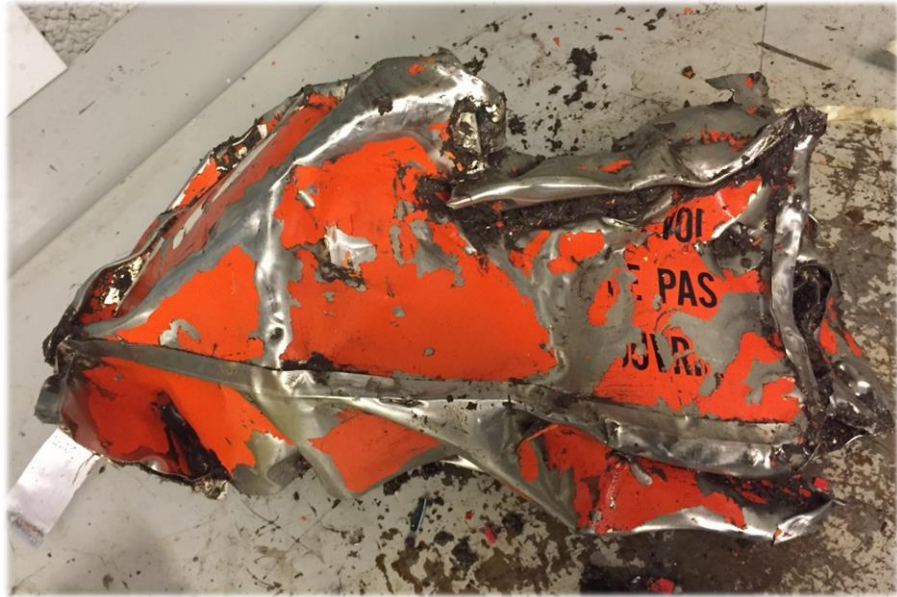
Flygplanet var utrustat med en färdregistrator (DFDR, Digital Flight Data Recorder) och en ljudregistrator (CVR, Cockpit Voice Recorder). Enheterna som var kraftigt demolerade har omhändertagits. Minnesenheten hade separerat från CVR-chassit. Båda enheterna inklusive minnesenheten till CVR transporterades med haverikommissionens personal till den franska haverikommissionen, BEA, för utläsning.

Figur 2. DFDR-enheten.

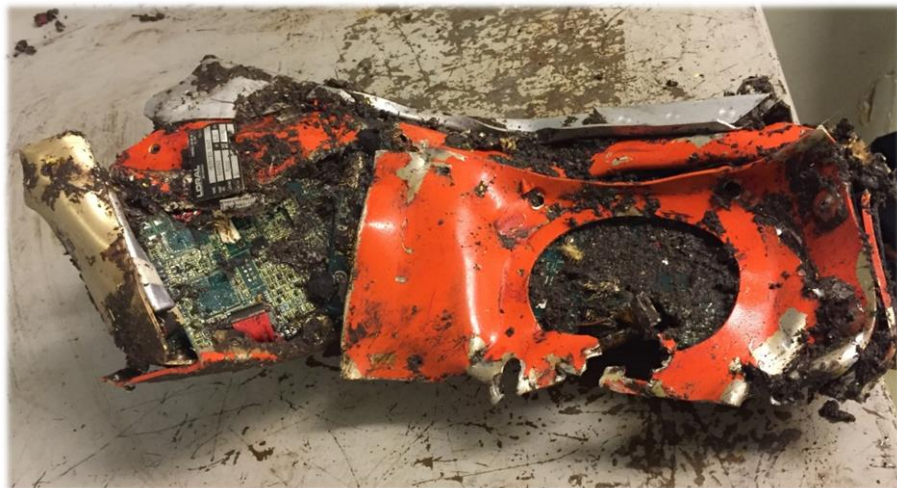
Figur 3. CVR-chassit.

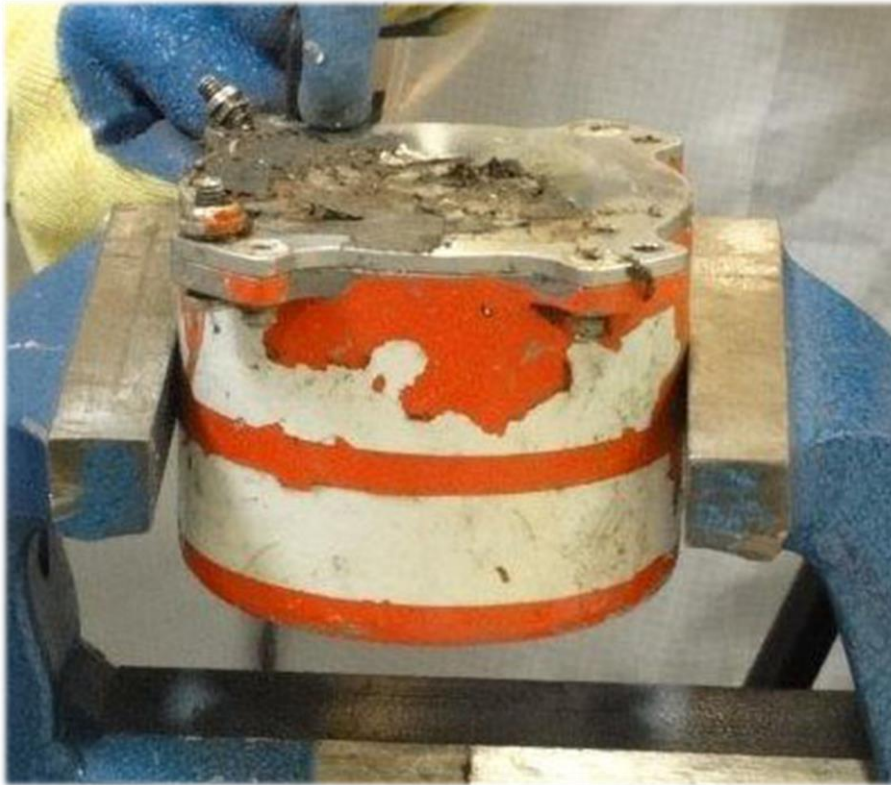
Figur 4. Minnesenheten till CVR.

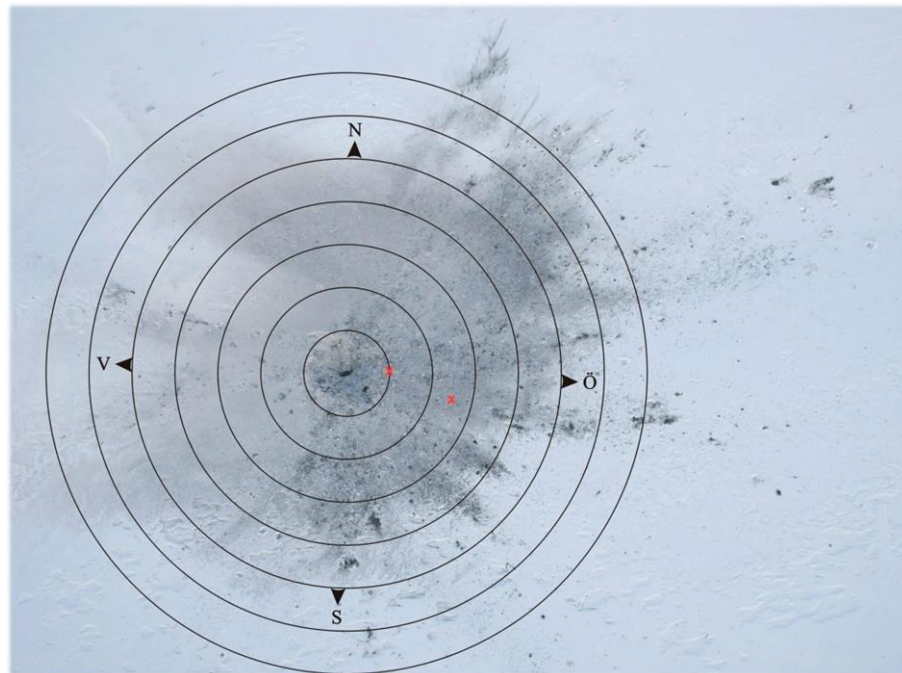
Olycksplatsen ligger i en nästan plan del av en dalgång i fjällterräng. I samband med olyckan bildades en krater. Kratern är ungefär 6 meter djup och 20 meter i diameter. I botten på kratern låg ungefär 1,5 kubikmeter vätska bestående av flygbränsle och vatten.

Figur 5. Olycksplatsen med 10 meters avståndsringar. CVR påträffades vid det röda krysset närmast mitten, FDR vid det andra krysset. (Foto Polisen).

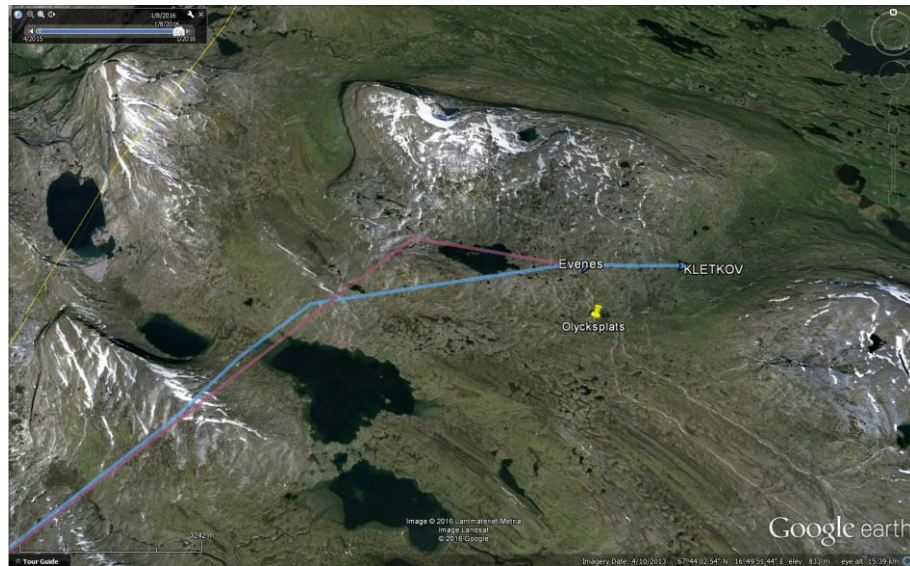
Utvald radardata har omvandlats till KML-format och införts i en Google Earth karta. Spåret i figur 6 nedan visas med raka linjer mellan de få radarpositioner som registrerades.

Figur 6. Radardata från Evenes och Kletkov i magenta och blått. (Foto: Google Earth.)

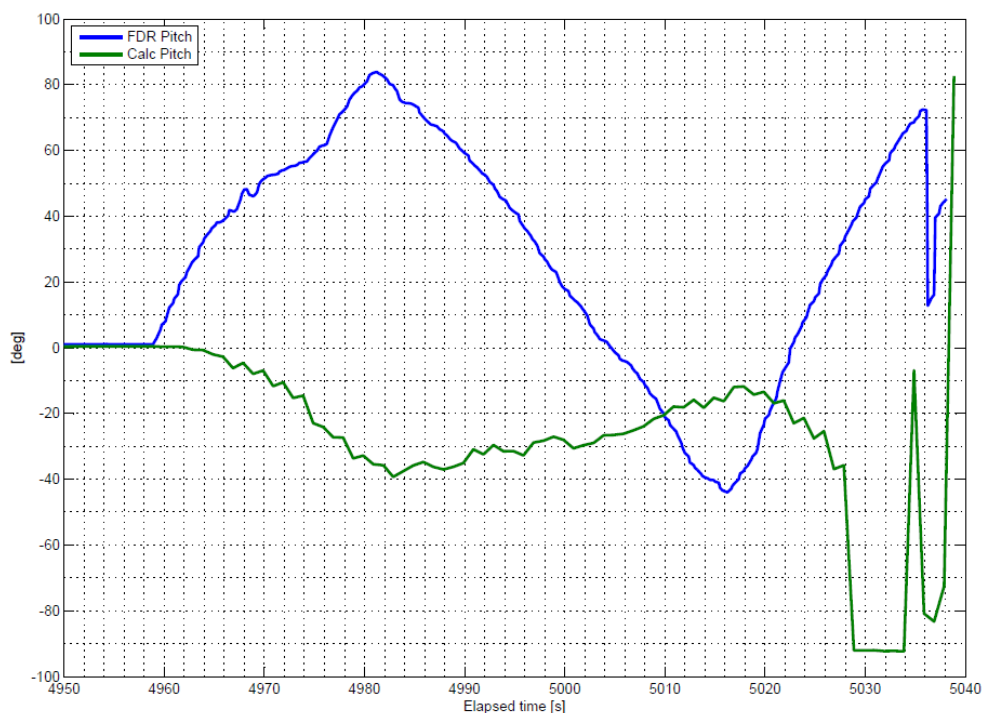
Tippvinkeln har räknats om utifrån verklig fart (TAS), höjdinformation och anfallsvinkel. Eftersom rollvinkeln inte är känd och anfallsvinkeln används för beräkningarna kan det finnas felaktigheter på några grader vid stora rollvinklar.

Diagrammet nedan visar fysikaliskt sannolika värden för flygplanets tippvinkel med en grön linje.

Figur 7. FDR tippvinkel (blått) och preliminär beräknad tippvinkel (grönt).
