Slutrapport RS 2016:01

BONDEN/ ASIAN BREEZE - kollision i farleden utanför Malmö den 16 mars 2015

Diariernr S-37/15

2016-03-22

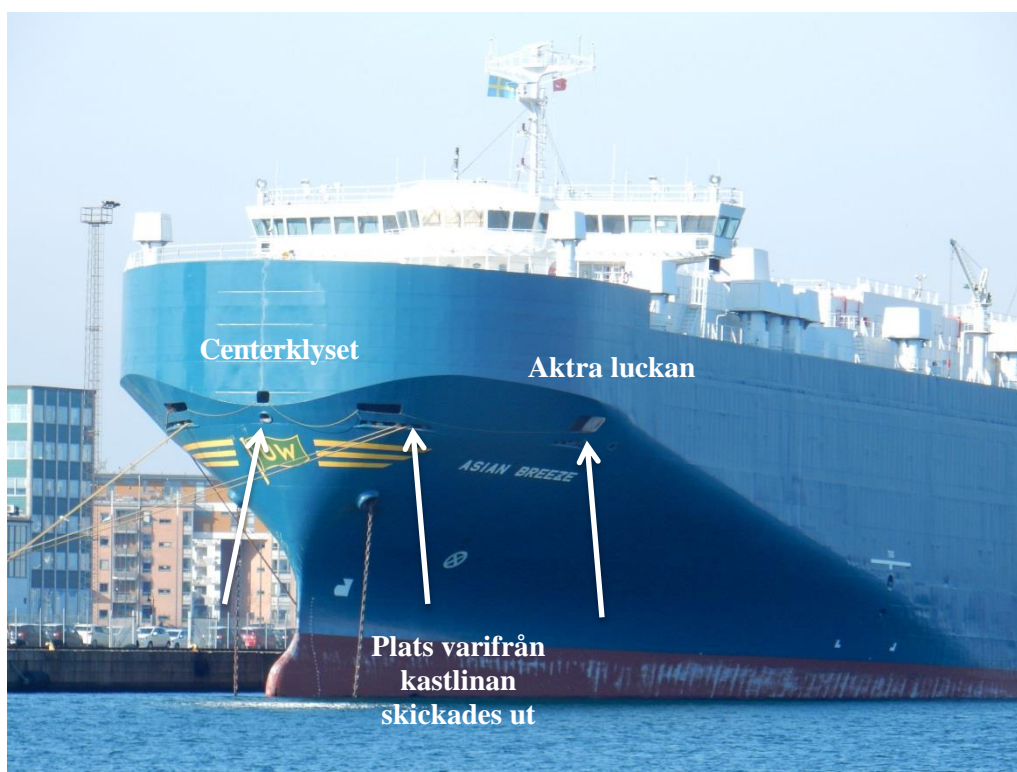
Figur 4. ASIAN BREEZE förskepp.

centerklyset förut i syfte att styra ASIAN BREEZE:s förskepp eftersom bogpropellern inte var funktionsduglig, se fig. 4.

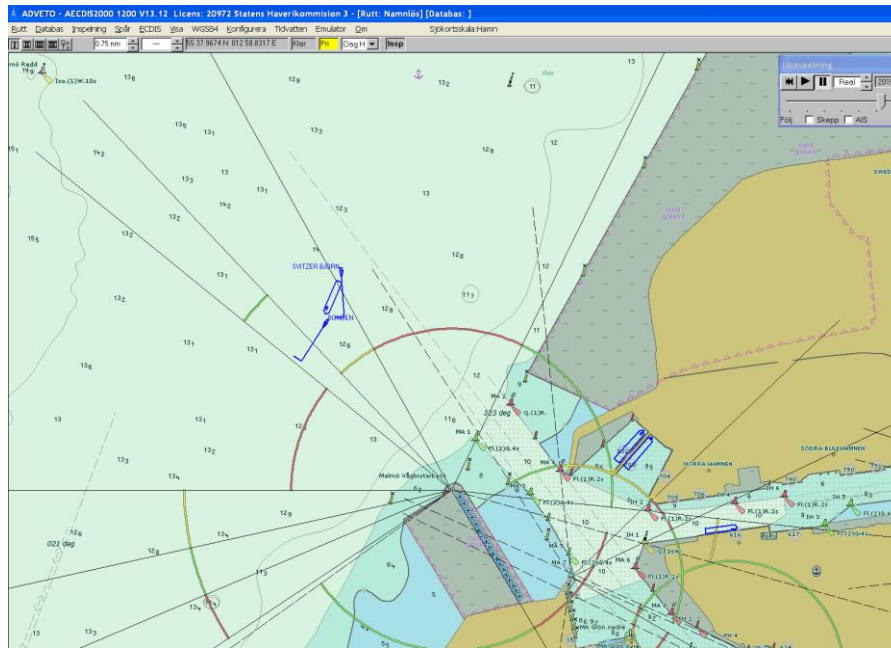
När ASIAN BREEZE hade ca 0,5 M⁵ kvar till första bojparet, MA1 och MA2, beslöt lotsen att avbryta ankomsten. Lotsen meddelade att ASIAN BREEZE skulle gira runt åt styrbord, se fig. 6. Kort därefter lyckades man ändå koppla bogserbåtens tross. Kopplingen kom således att ske under pågående gir.

Figur 6. ASIAN BREEZE girade styrbord. Bild: AIS

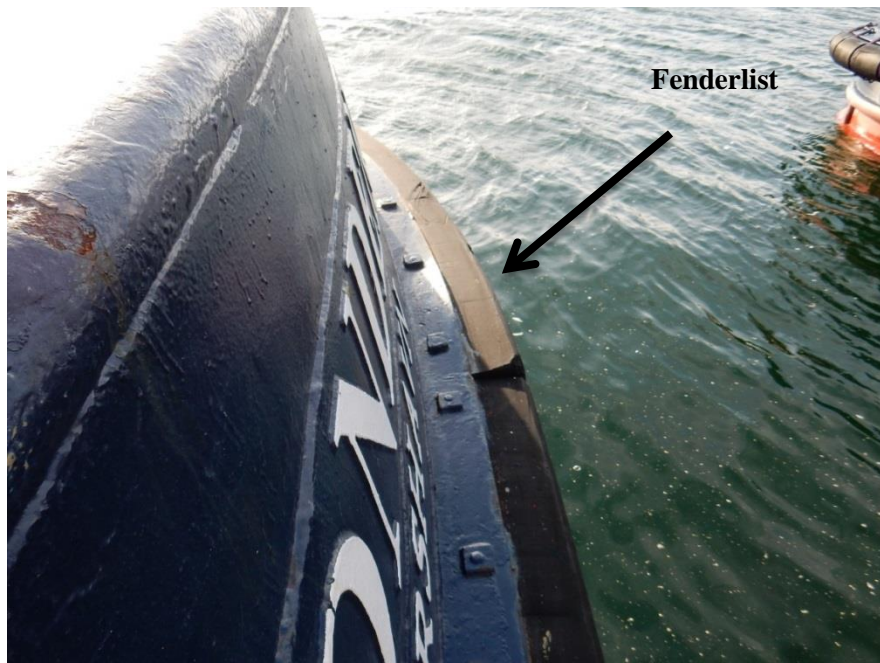
Figur 7. Fenderlisten på BONDEN.

Under giren fastnade dock bogsertrossen under BONDEN:s egen fenderlist på babords sida. Detta medförde att bogserbåten ofrivilligt inledde en kraftig gir åt babord, se fig. 7. Befälhavaren på BONDEN tvingades då använda nödutlösningen för att hastigt släppa bogsertrossen, se fig. 8.

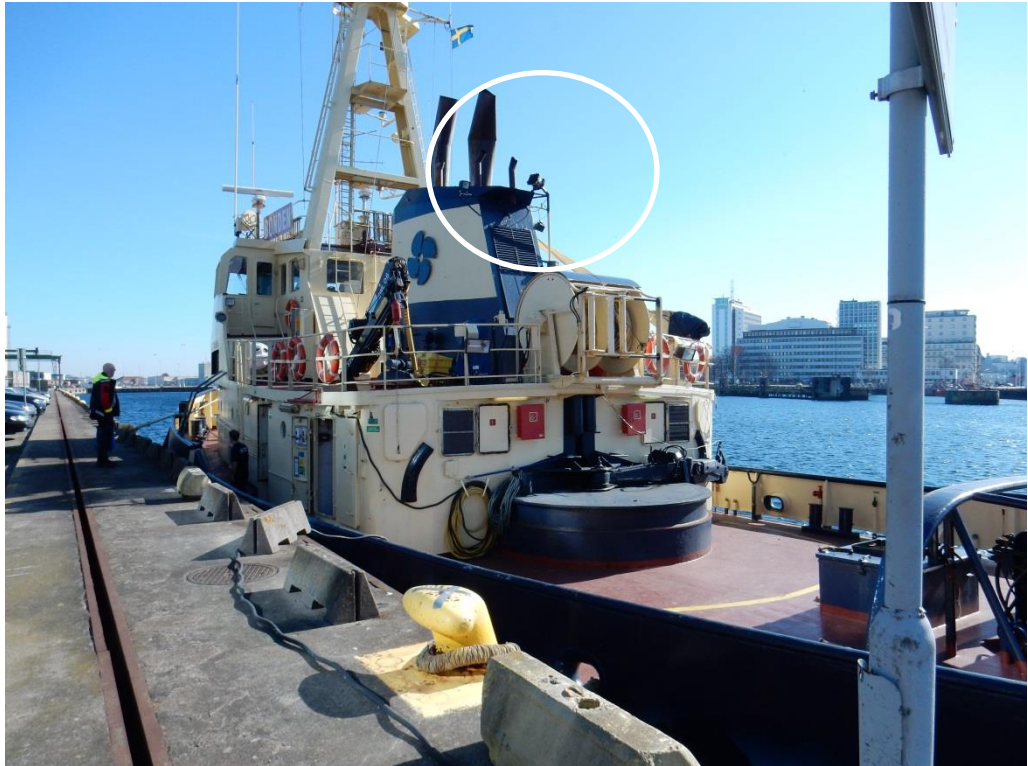
BONDEN fick omfattande skador på propellern, propelleraxeln och avgasrören, plåtskador på akterskrovet och skador på ett stag för en lanterna. Skadorna åtgärdades vid ett efterföljande varvsbesök.

Figur 9. *BONDEN*, skador på avgasrör och lanterna.

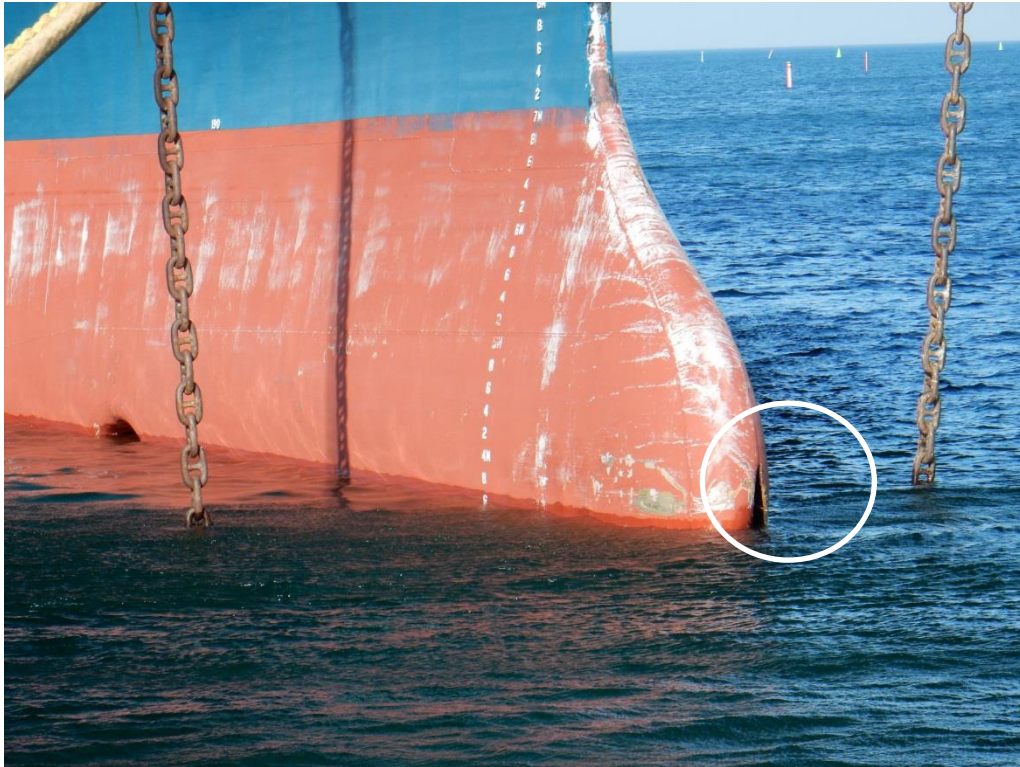
ASIAN BREEZE fick en reva på bulben intill förpiken, vilken är en ballasttank. Tanken var tom vid olyckstillfället, se figur 10. Skadan medförde att fartyget senare fick göra ett varvsbesök för reparation.

Figur 10. *ASIAN BREEZE*, reva på bulb.

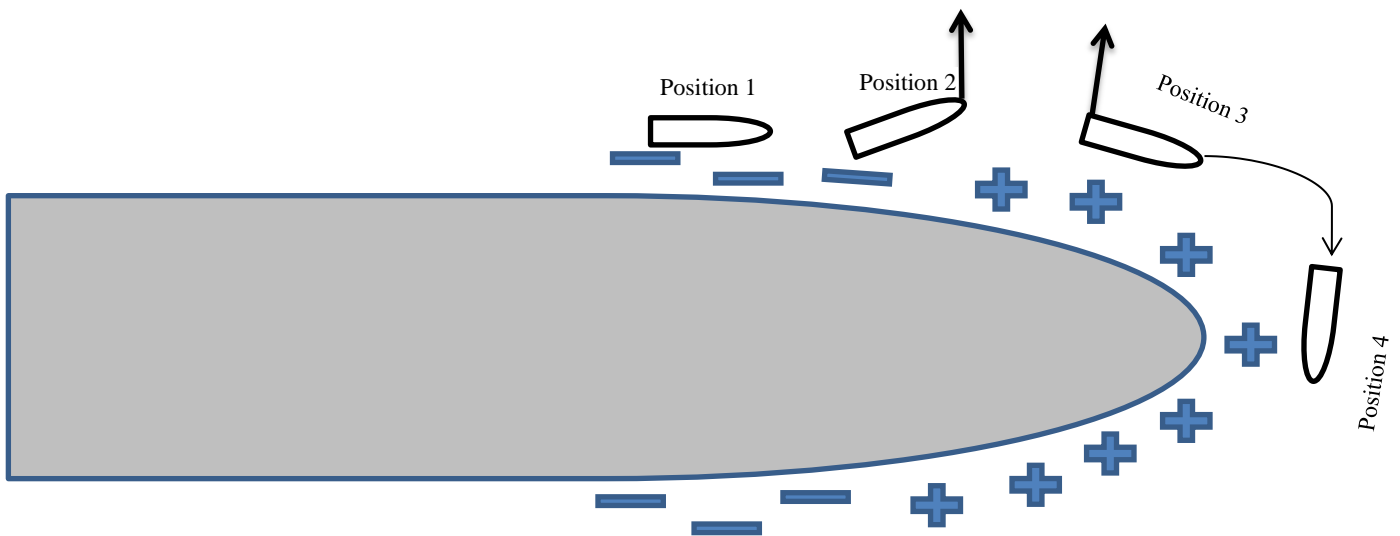
Figur. 15. Interaktion längs fartyget utsida.

Position 1: Samma förutsättningar råder hela vägen längs fartygsidan. Om bogserbåten kommer för nära fartyget kan den sugas in mot fartygsidan.

Position 4: Denna position, dvs. framför stäven, är naturligtvis riskfylld bl.a. på grund av kollisionrisken och bör undvikas.

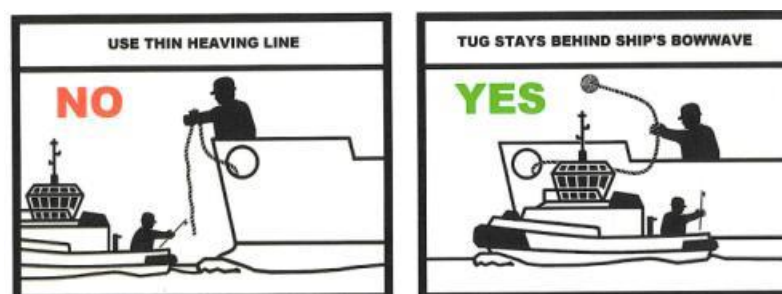
Figur. 16.

Enligt Guidelines for Safe Harbour Towing Operations bör alltid en kastlina med lämplig tyngd användas och kastas ner till bogserbåten så långt akterut som möjligt på backen, se figur 16. Enligt handledningen
