Junta de Investigación de
Accidentes de Aviación Civil

Informe Final

LV-BMD

INFORME FINAL EXPEDIENTE N°083/2013

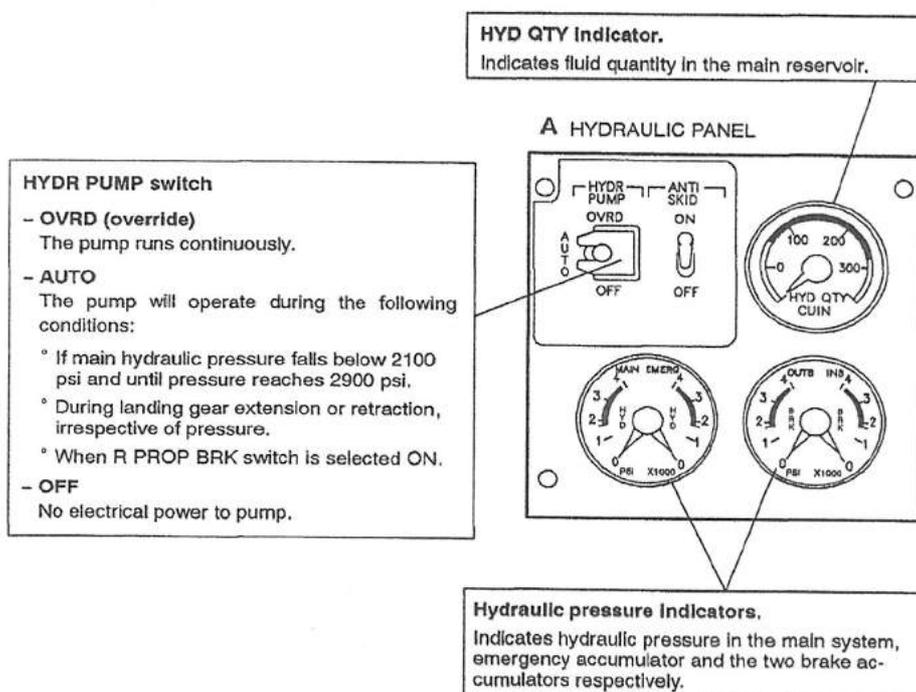
Figura 1. Panel hidráulico

- 1.16.2 El control de la bomba que suministra presión al sistema hidráulico es una llave de tres posiciones localizada en el panel hidráulico. Las tres posiciones de la llave son OVRD/AUTO/OFF, según se detalla la figura 1.

Sin embargo, la llave de control de la bomba hidráulica había sido manipulada previa a la observación de los investigadores de la JIAAC. Como parte de las entrevistas normales en la investigación de accidentes, el mecánico de escala manifestó que, posterior al accidente, accionó la llave selectora de la bomba hidráulica para comprobar su funcionamiento, colocándola en posición OVRD y luego en AUTO. También manifestó que la posición previa a conectarla a OVRD era de AUTO y que al seleccionar "OVRD" la bomba funcionó normalmente.
