Slutrapport RL 2015:13

**Tillbud på Stockholm/Arlanda flygplats
den 20 november 2014 med flygplanet
ES-PJA av modellen BAe Jetstream 3102,
opererat av AS Avies.**

Diariernr L-0147/14

2015-09-02

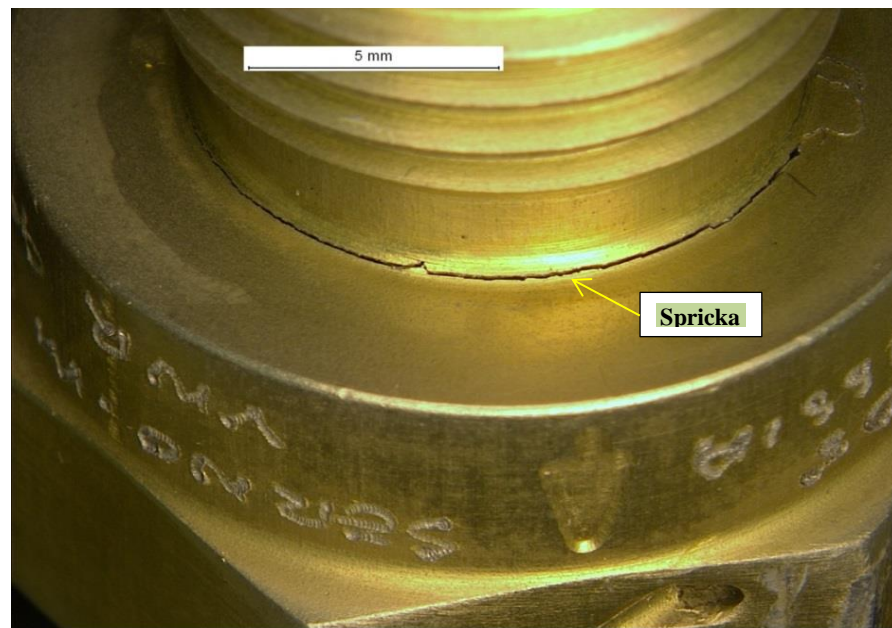
Efter tillbudet utfördes en teknisk inspektion av flygplanet. Vid inspektionen framkom att hydraulvätska läckt ut genom en spricka i en backventil till höger hydraulpump, se figur 3. Ventilen är monterad i ett utrymme i flygkroppens centrum.

Backventilen, med partnummer HTE 400005, lämnades till Exova Materials Technology AB för vidare undersökning. När sprickytan var uppbruten kunde konstateras att i stort sett hela ytan hade utsatts för utmattning. Det mindre restbrott som uppstod då sprickan bröts upp var mindre än 5% av den totala brottytan.

Figur 3. Förstorad detalj från backventilen med sprickan. Foto: Exova.

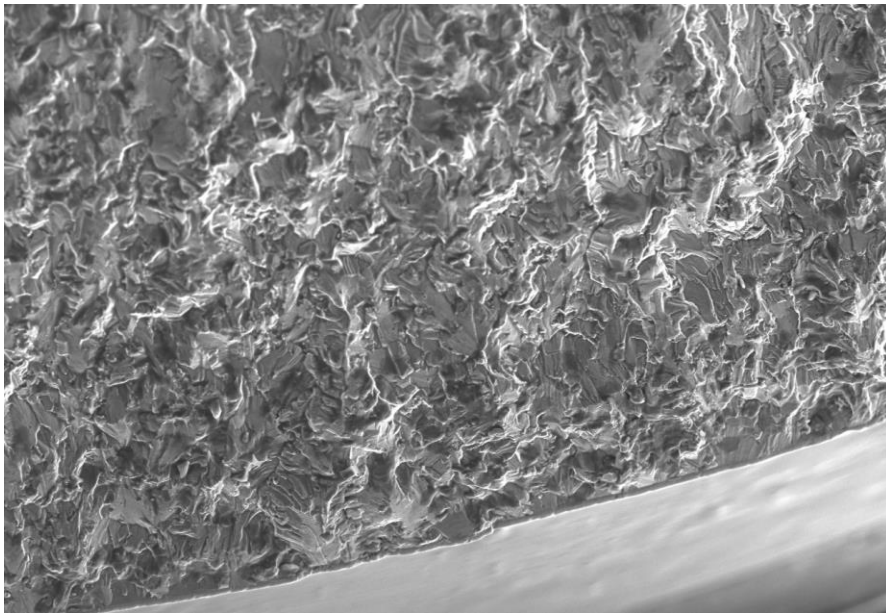
Sprickan hade två startpunkter i radien och utmattningsytan hade ett facetterat utseende som är typiskt för högcyklisk vibrationsutmattning, (HCF - High Cycle Fatigue), i aluminiumlegeringar, se figur 4. Ytan i radien var aningen ojämn och ett krackeleringsmönster kunde skönjas i enhetens ytbehandlingsskikt. Förutom krackeleringen kunde inga defekter eller korrosionsangrepp ses i sprickytan vid sprickans startområde.

Figur 4. Sprickyta med facetter typiskt för högcyklisk utmattning. Foto: Exova.

Slutsatsen av undersökningen var att backventilen har brutit på grund av högcyklisk utmattning orsakat av vibrationer.

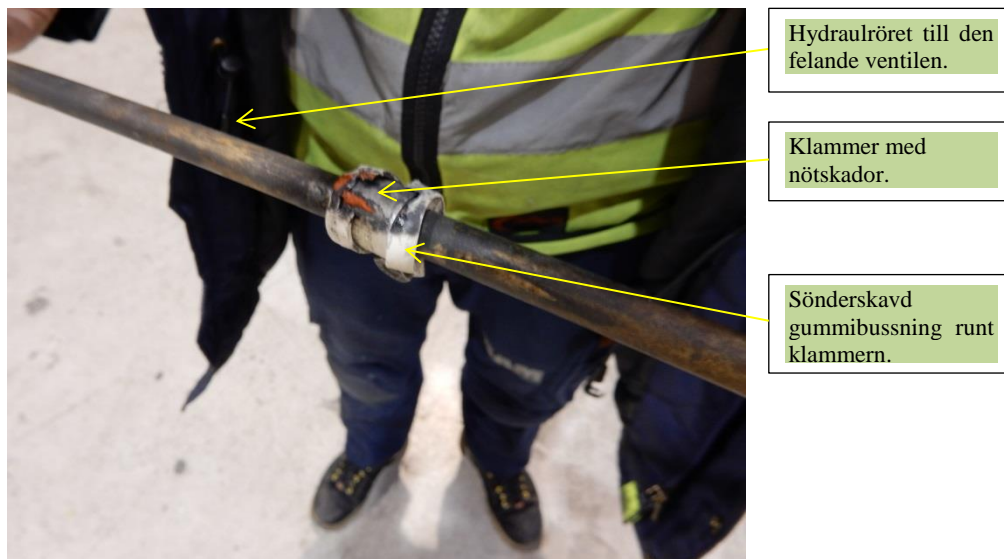
Vid den tekniska undersökningen av flygplanet konstaterades även mindre skador på klamrar till det närliggande hydraulrör som backventilen var monterad på. Skadorna var av typen nöt- och skavskador och påträffades på de klamrar – med tillhörande gummibussningar – som höll hydraulröret på plats, se figur 5. Montering och placering av klamrarna var enligt modellens design.

På bilden i figur 5 kan ses en av de klamrar som hydraulröret till ventilen var fastsatt med. De skador och slitage som kan iakttas tyder på att röret bringats i rörelse vid vissa vibrationsfrekvenser. Dessa rörelser har med största sannolikhet fortplantats till backventilen, där

vibrationerna har tagits upp av godset i enheten och metallen har successivt utmattats. Efter ett stort antal högcykliska lastväxlingar uppstod sprickan i ventilens gods.

De skadade klamrarna till det hydraulrör som backventilen var monterad på tyder på att dessa kan ha haft brister. Det förhållandet har sannolikt medfört att röret – och den anslutna ventilen – har utsatts för en högre vibrationsfrekvens än normalt.

Figur 5. Det demonterade hydraulröret med den skadade klammern.
