Slutrapport RJ 2015:04

**Tillbud till kollision mellan tåg 634
och 8919 i Strömtorp, Örebro län,
den 4 november 2014**

Diariernr J-49/14

2015-11-03

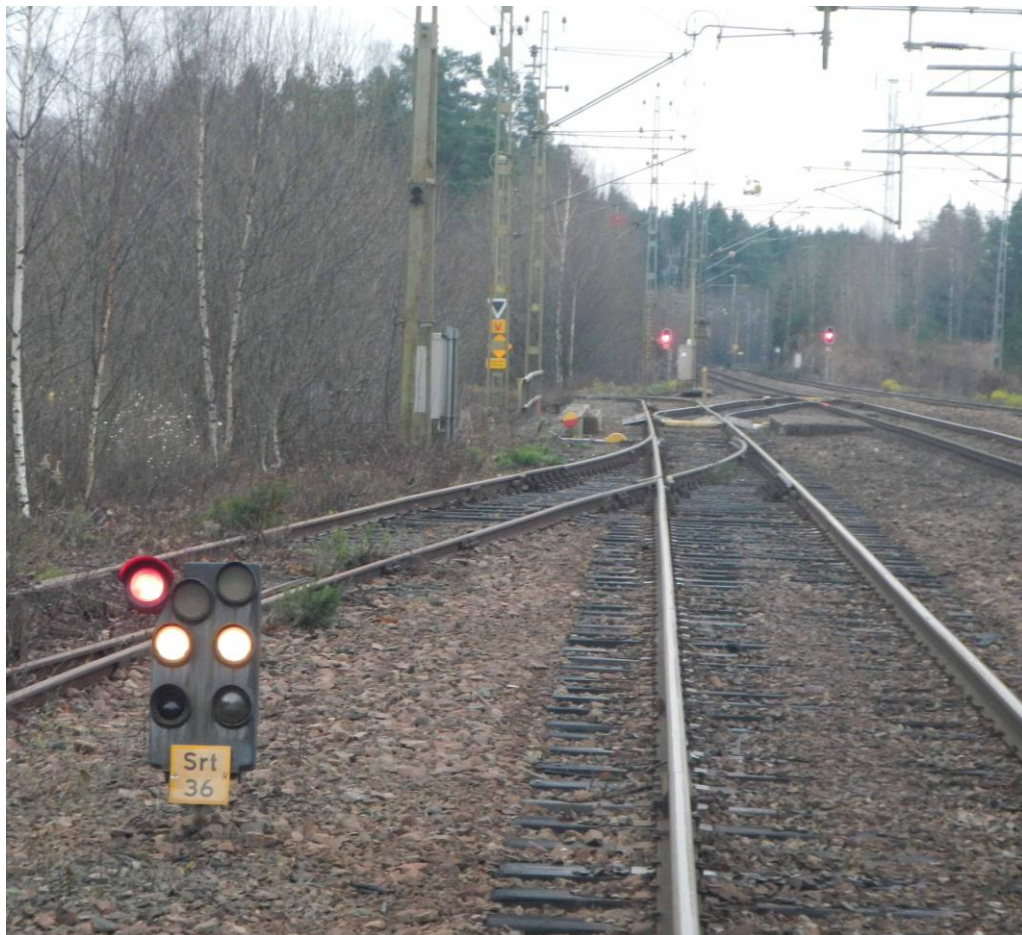
Figur 1. Vy i körriktningen för tåg 634. Bortom den närmaste växeln ligger växel 3a/b, mellan spår 4 och spår 3. Signalen Srt 36 står till vänster om spår 4.

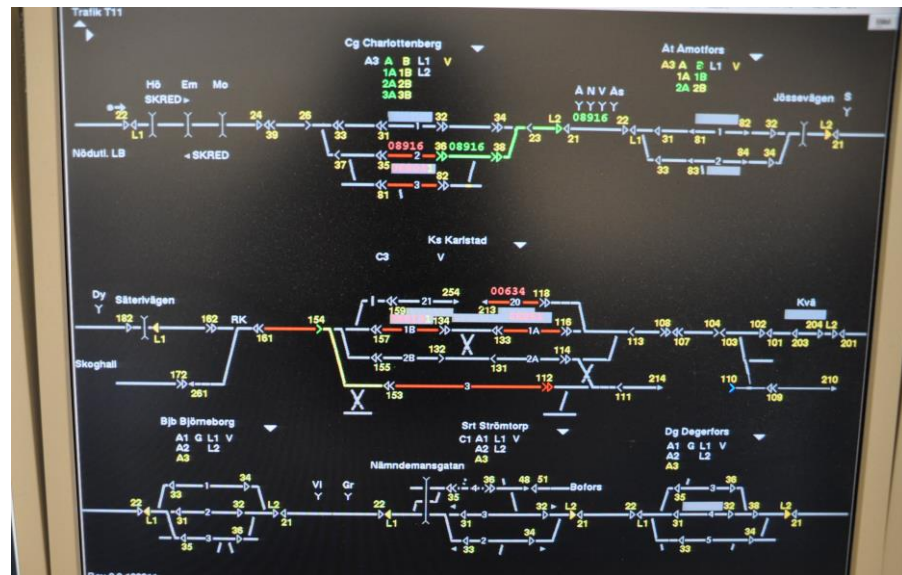
Figur 2 Fjärrtågklararens bild av bl.a Strömtorp.
