Slutrapport RL 2015:14

Olycka vid Västerås/Johannisbergs flygplats, Västmanlands län den 4 juni 2015 med segelflygplanet SE-UOB av modellen Janus C, opererat av en privatperson.

Diariernr L-49/15

2015-11-18

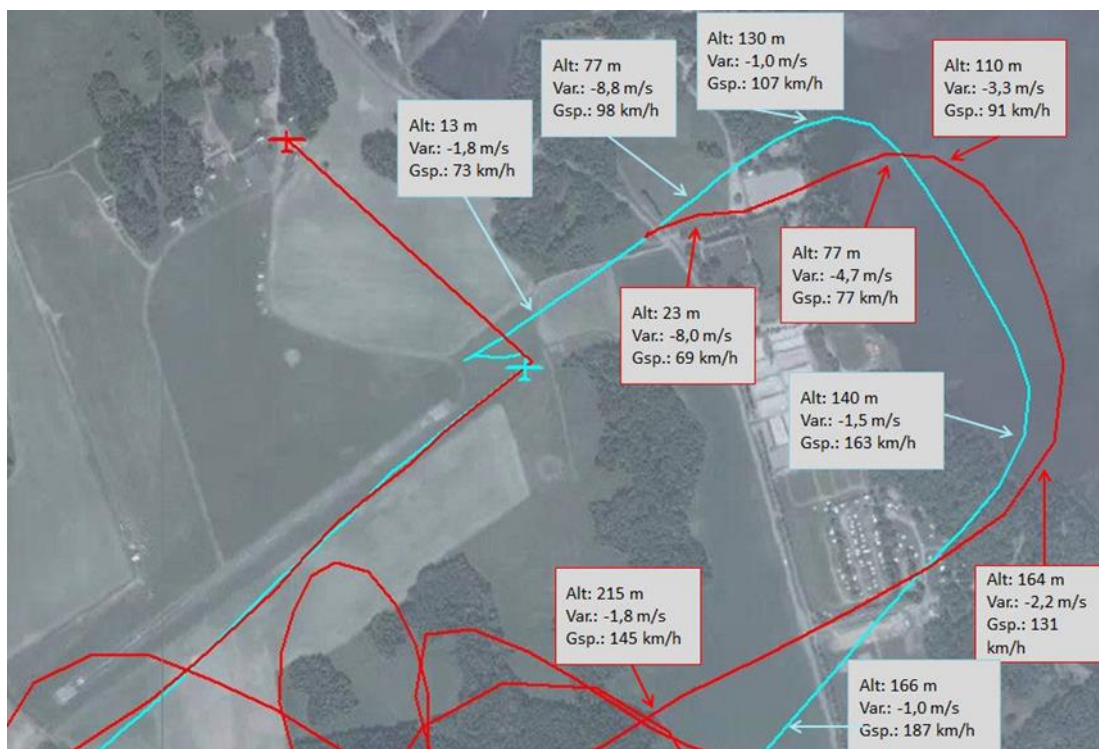
Båda segelflygplanens loggdata visar hög sjunkhastighet på finalen och att SE-UOB även hade stor sjunkhastighet under sin flygning på baslinjen.

Genom att jämföra båda segelflygplanens flygfart över marken (ground-speed) så visas att vindstyrkan vid den aktuella tidpunkten var hög och att den skiftade under tiden, dvs. att vinden var byig.

Båda segelflygplanen hade en sjunkhastighet på ca 8 m/s på finalen. SE-UUB, som landade fem minuter innan SE-UOB hade dock ungefär 50 meter högre höjd. Piloten i SE-UUB har framfört att han höll ganska hög flygfart från medvinden under hela landningsvarvet. Han upplevde även hög sjunkhastighet på finalen och fick på slutet ta in luftbromsen för att hålla glidbanan.

Figur 1. Loggdata som visar händelseförloppet vid landningen av SE-UOB (Röd linje). Höjdgivelseser är över marken, Vario anger sjunkhastighet i m/s och Gsp är fart över marken. Den blå linjen visar segelflygplanet SE-UUB som landade 5 minuter innan SE-UOB. Bild från Google Earth. Kartdata © Lantmäteriet Dnr R61749_13002.

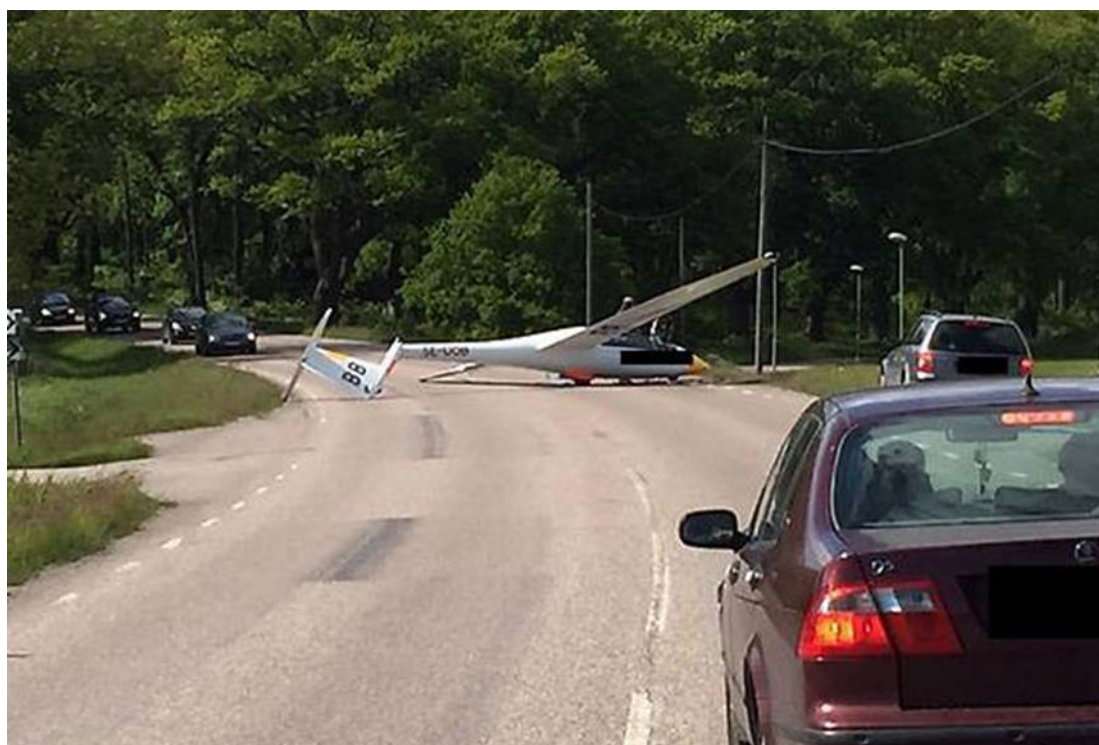
Under flygningen på finalen mot banan använde piloten ingen broms eftersom han insåg att han inte skulle nå fram till banan. Han svängde även lite för att undvika några träd. På låg höjd flög han under en kraftledning och slog sedan i marken, ner i ett vägdike och studsade upp på en väg. Segelflygplanet girade ungefär 90 grader och träffade en bil med ena vingen. Bilen frontruta gick sönder, segelflygplanets bakkropp slogs av och den ena vingen skadades. Piloten och passageraren samt bilföraren klarade sig utan fysiska skador.

Figur 2. SE-UOB efter olyckan. Foto Henry Bäckman.

Olyckan orsakades av att landningen utfördes utan att tillräcklig hänsyn tagits till rådande vindförhållanden.
