Slutrapport RM 2015:02

**Allvarligt tillbud till kollision med
en mast i Sänna den 11 oktober 2013
med en JAS 39 Gripen, opererad av
Försvarets Materielverk T&E.**

Diariernr M-15/13

2015-09-28

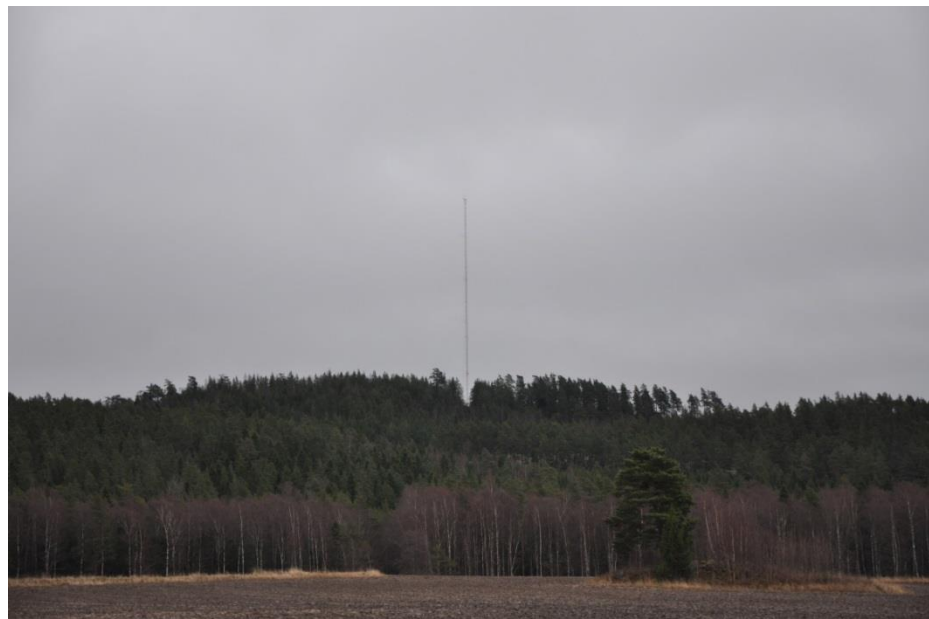
Figur 1. Vindmätmastens placering på en skogsbeklädd höjd.

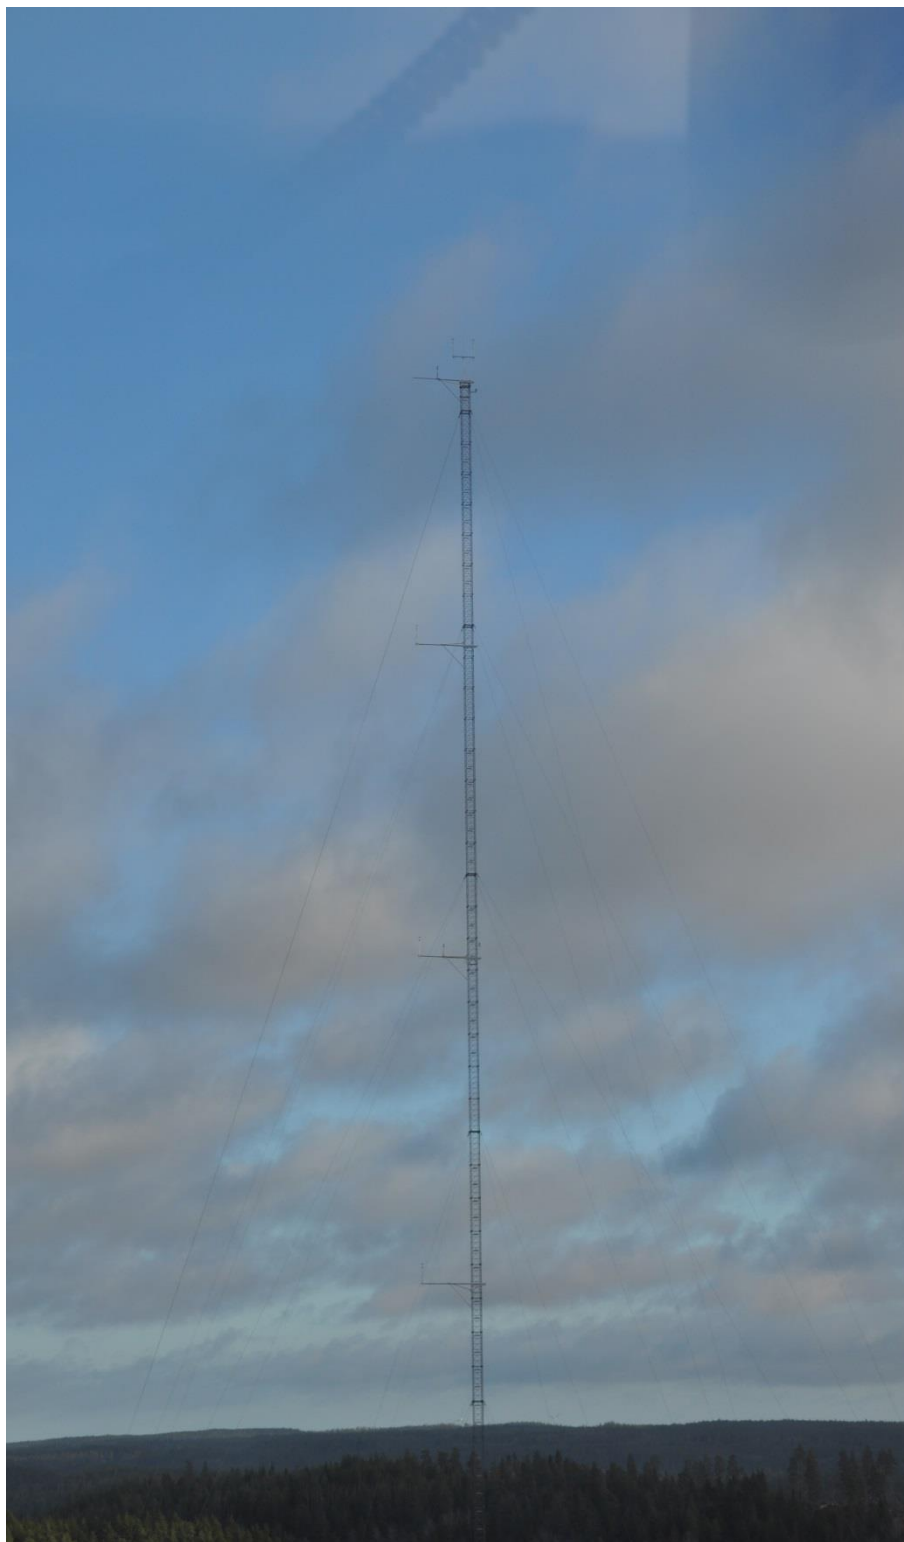
Masten uppfördes den 10 april 2013 och enligt LFV Flyginfo SE⁷ hinderregister var dess höjd 268 meter över havet (ungefär 884 fot MSL⁸). Sjön Vättern som är belägen strax intill och väster om masten ligger ungefär 88 meter över MSL. Mastens höjd över Vättern uppgår således till 180 meter. Området varifrån det aktuella flygplanet kom före kollisionstillbudet är ett öppet men något kuperat landskap där marknivån är signifikant lägre än området bortom masten i flygriktningen. Terrängen före masten ligger på i stort sett samma höjd över havet som Vättern. Masten har två lågintensiva fasta röda hindermarkeringsljus i toppen, vilka är riktade något över horisonten och däröver. Hinderljusen är alltså avskärmade så att de inte syns under denna vinkel. Över denna vinkel är minst ett av ljusen synligt horisonten runt. Masten var även utrustad med ett stort antal stödlinor, vilka var infästa på fem olika nivåer av mastens höjd. Linorna var fästa i marken upp till cirka 60 meter ut från mastens centrum vid ett antal olika förankringspunkter. Samtliga stödlinor saknade någon form av utmärkning.

Figur 2. Den aktuella vindmätmasten med stödlinor.

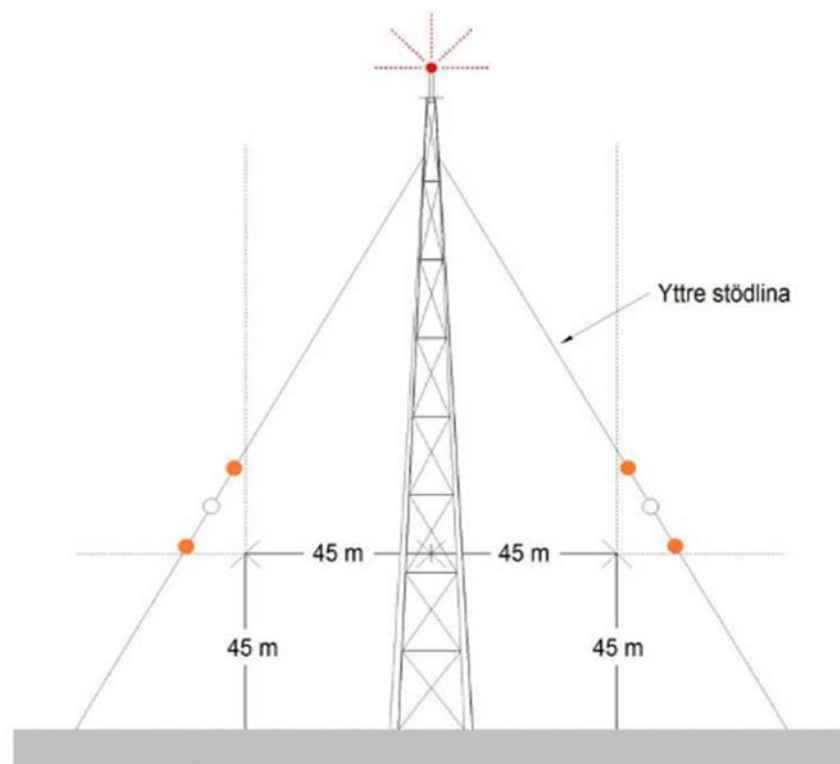
Figur 3. Bilaga 5 till TSFS 2010:155 innehåller ett exempel på markering av stöddlinor till master och andra föremål.

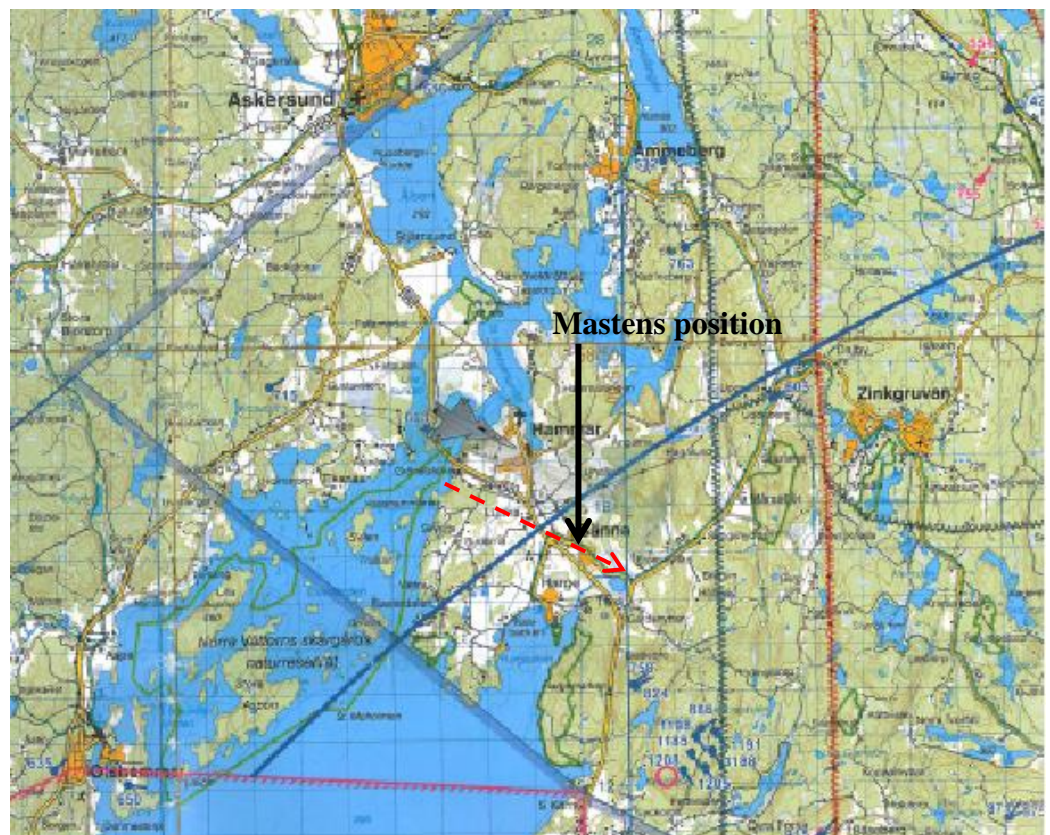
Figur 4. Försvarsmaktens hinderkarta över området i skala 1:100 000 där bl.a. terrängens utseende i området framgår. Haverikommissionen har även infogat information som redovisar mastens position och den aktuella flygriktningen.

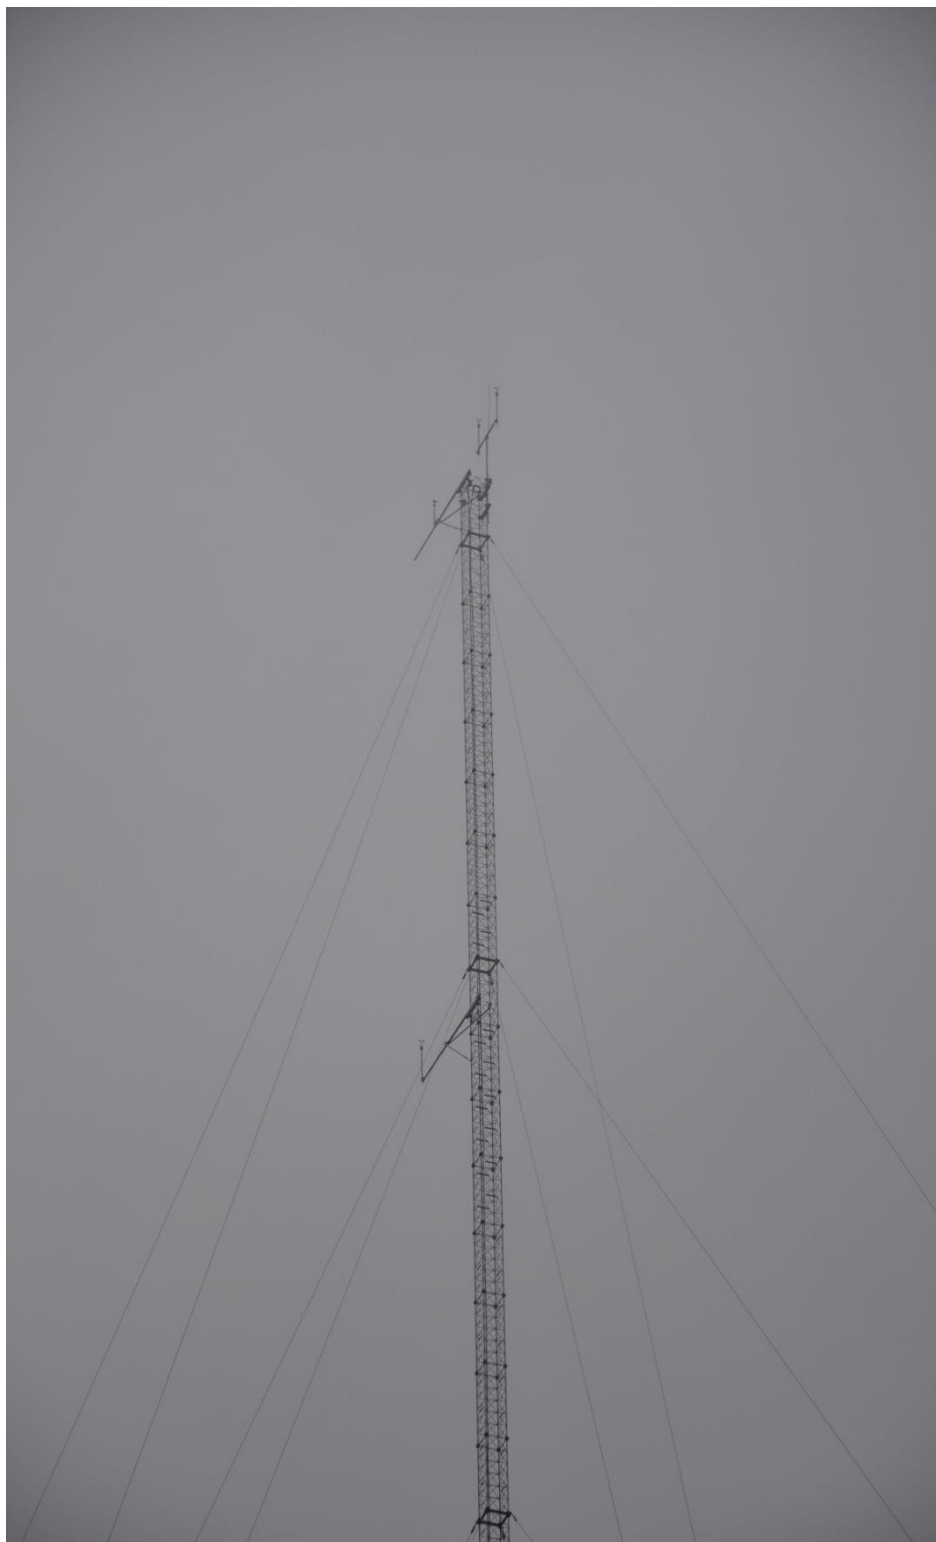
Figur 5. Den aktuella mastens övre del fotograferad från marken. Det finns inga synliga hinderljus eller annan utmärkning.

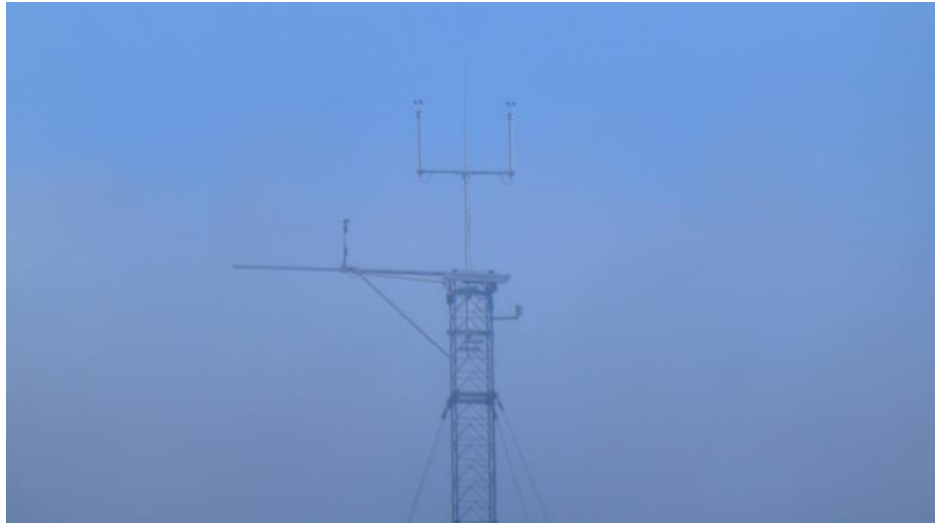
Figur 6. Foto av masten från en flyghöjd strax under mastens topp. Inga ljus är synliga.

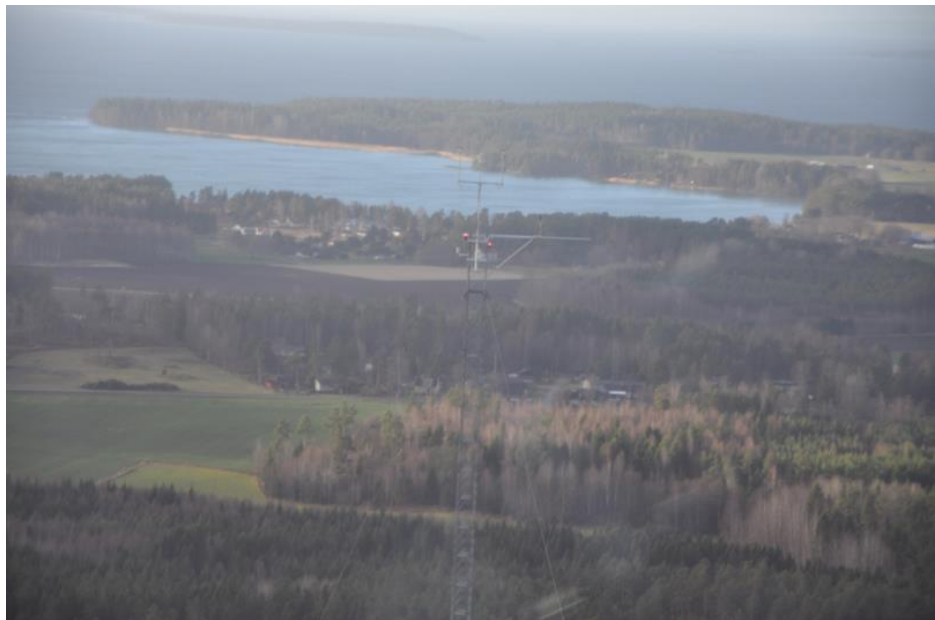
Figur 7. Masten fotograferad från en flyghöjd väl över mastens högsta punkt. De fasta röda ljusen är då synliga.

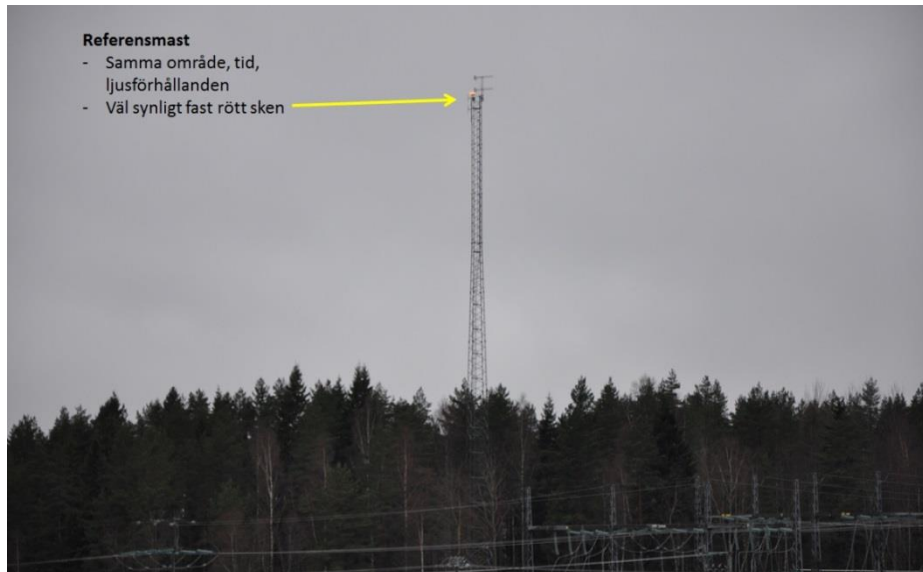
Figur 8. Annan mast, belägen i samma område. Tid och ljusförhållande är desamma som i figur 1. De röda hinderljusen syns och fotot är taget från marken.
