Slutrapport RS 2015:07

NOSSAN - Grundstötning, Trollhätte kanal
den 12 november 2014

Diariernr S-194/14

2015-09-17

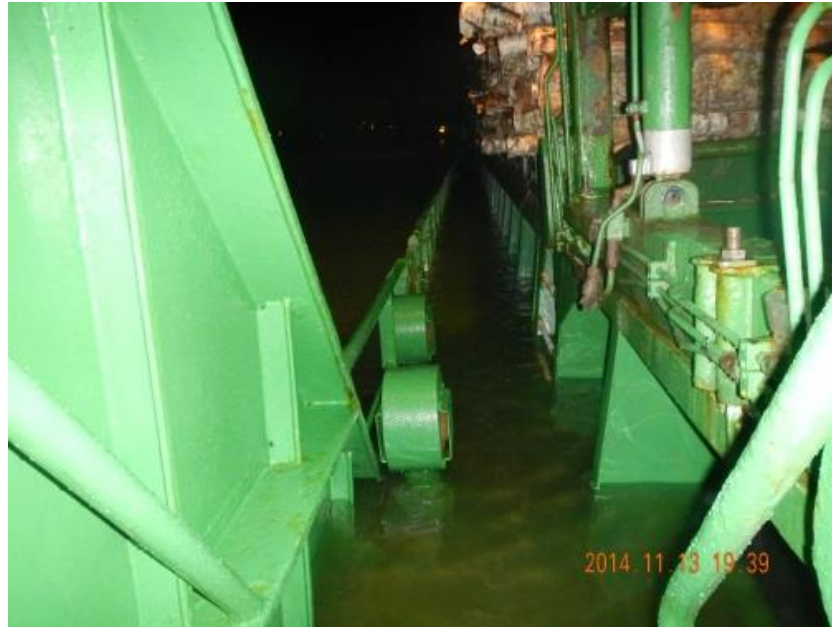
Figur 2. Babords huvuddäck under vatten.

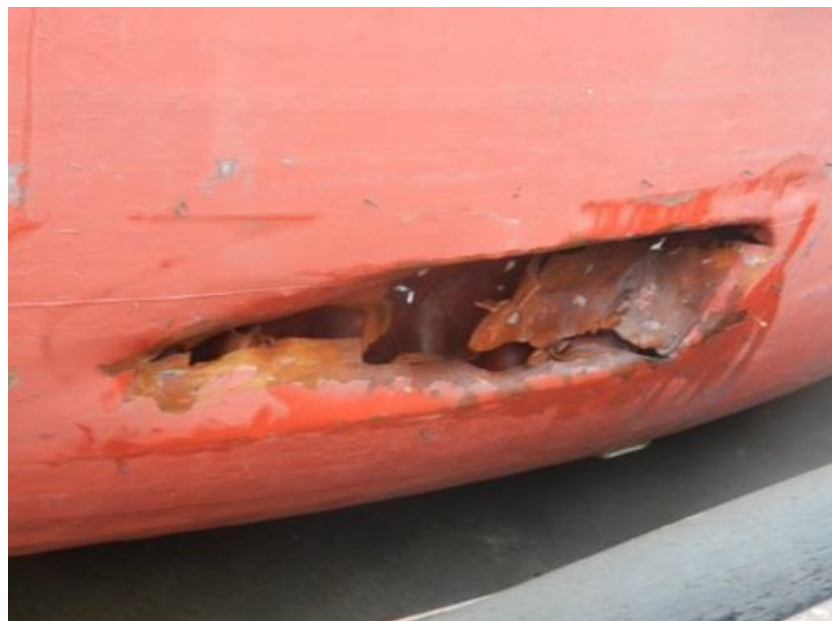
Fartyget erhöll en reva i skrovet ovanför slaget om ca 1x4 meter med vatteninträngning i lastrummet som följd. Dessutom erhöles fyra mindre intryckningar efter stenar på botten vid brofästet. På varvet byttes det ut 3,8 ton plåt för skador orsakat av grundstötningen.

Figur 3. Bottenskada 4x1 meter. Foto Thun.

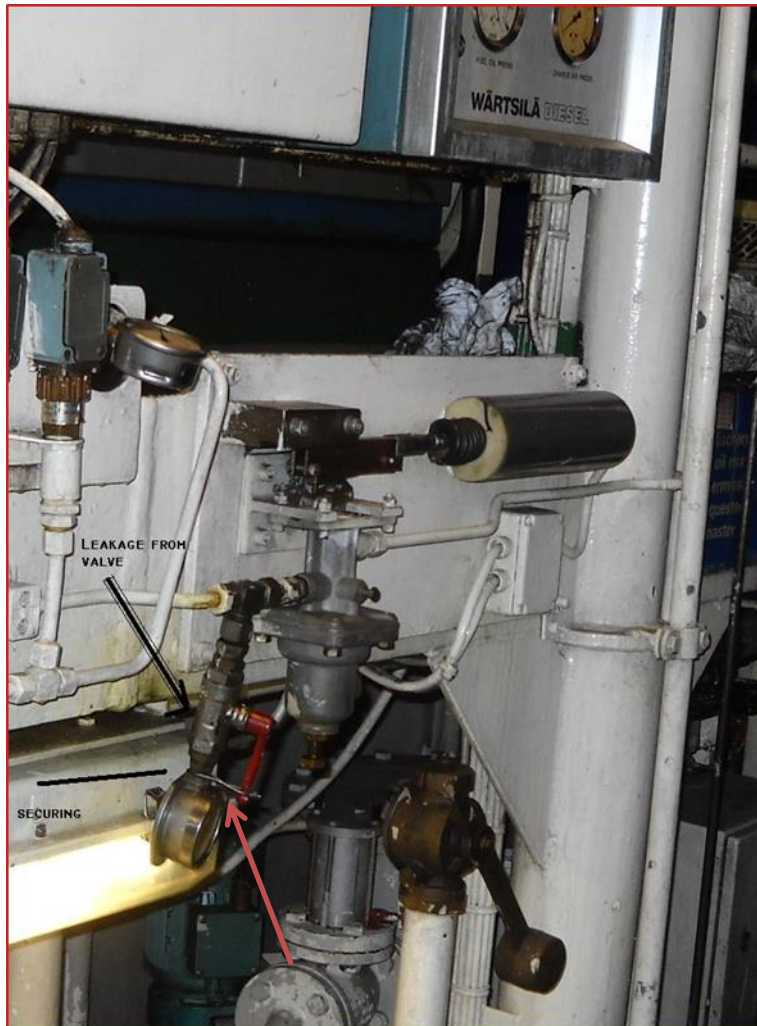
Figur 4. Pilen visar manometer och ventil säkrad med ståltråd på manöverluftsystem.

Den aktuella ventilen satt på manöverluftssystemet för varvtalsregleringen mellan en T-koppling och en manometer, se figur 4 som visar säkringen av ventilen med ståltråd.

Ventilen hade enligt uppgift suttit i samma läge sedan fartyget levererades 1990. NOSSAN har några systerbåtar som också hade liknande arrangemang vid leverans från nybyggnadsvarvet.

- genom riskinventeringar upprätta långsiktiga åtgärder ombord på rederiets fartyg för att säkra utsatta ventiler och knappar från ofrivillig beröring, se avsnittet 2.2. (RS 2015:07 R1)

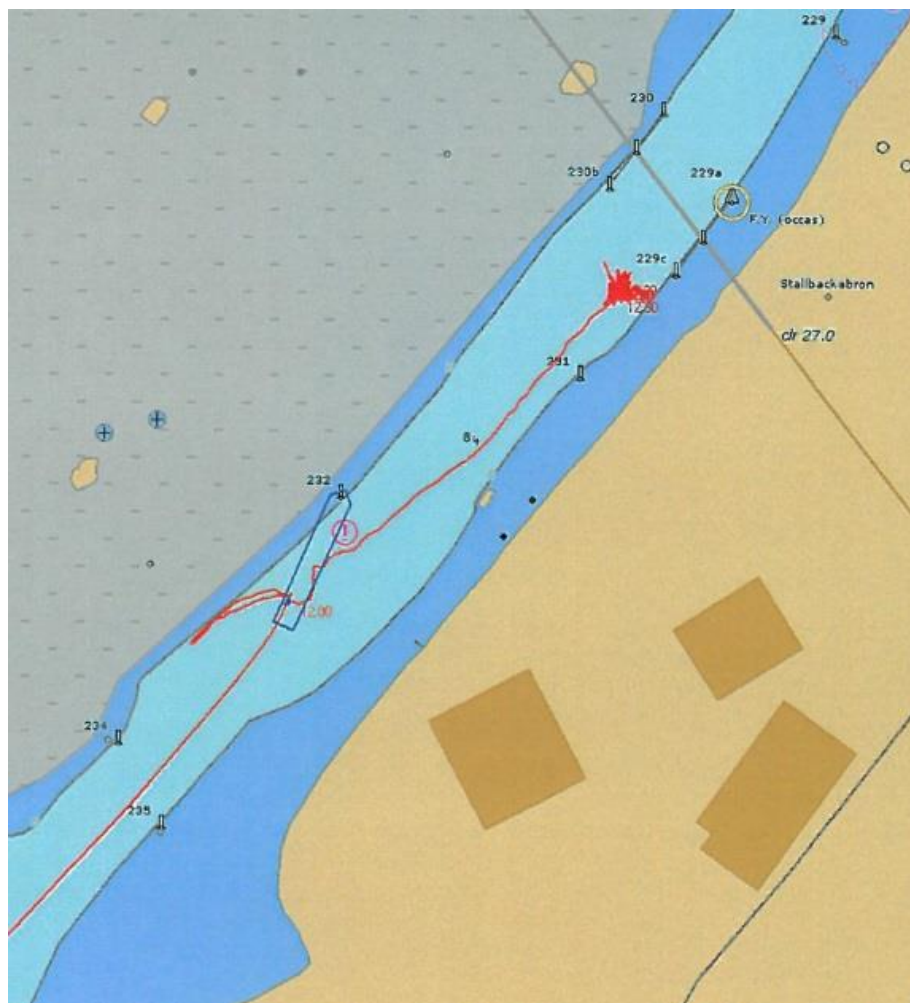
Figur 6. AIS spåret och grundstötningstillfället.

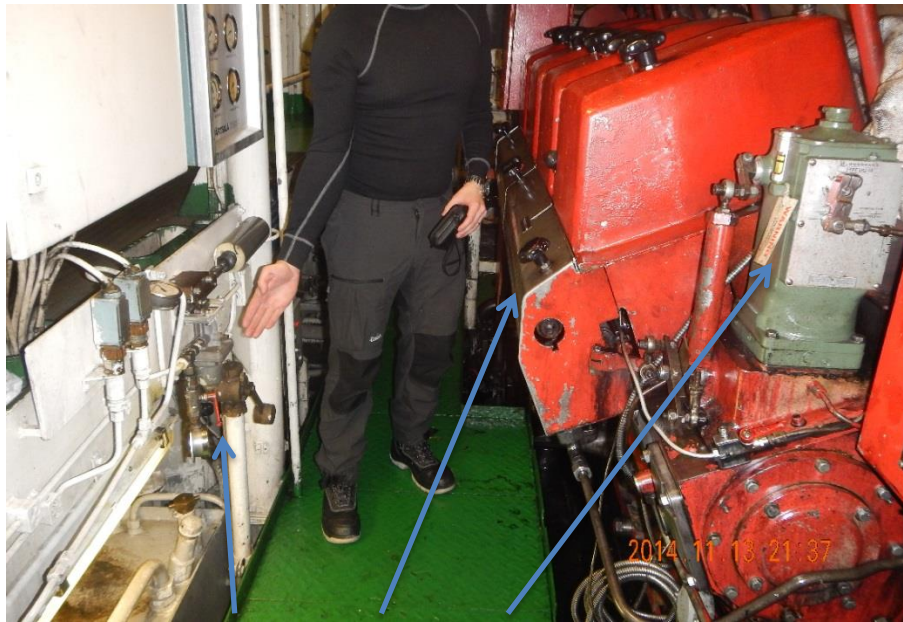
Chefen för rederiets tekniska avdelning besökte fartyget i samband med händelsen. Han gick ner i maskinrummet utan hörselskydd när endast hjälpmaskinen var igång på låg last. Avsikten var att klargöra varför huvudmaskinen gick ner på tomgång och därefter inte varvade upp till normala manövervarv. Efter en stund hörde han ett svagt pysande ljud som han lokaliserade till ett luftläckage på en ventil, se figur 7, i manöverluftsystemet till huvudmotorns varvtalsregulator som stod ca 25 % i öppet läge. Läckaget medförde att regulatorn inte erhöll rätt lufttryck och rätt varvtalsstyrning. Detta kunde förklara varför huvudmaskinen gick ner i varvtal och förblev så. Kulventilen satt utan skydd och vänd ut mot durkplåten.

Figur 7. Avstängningsventilen. Skyddskåpa. Regulatorn.

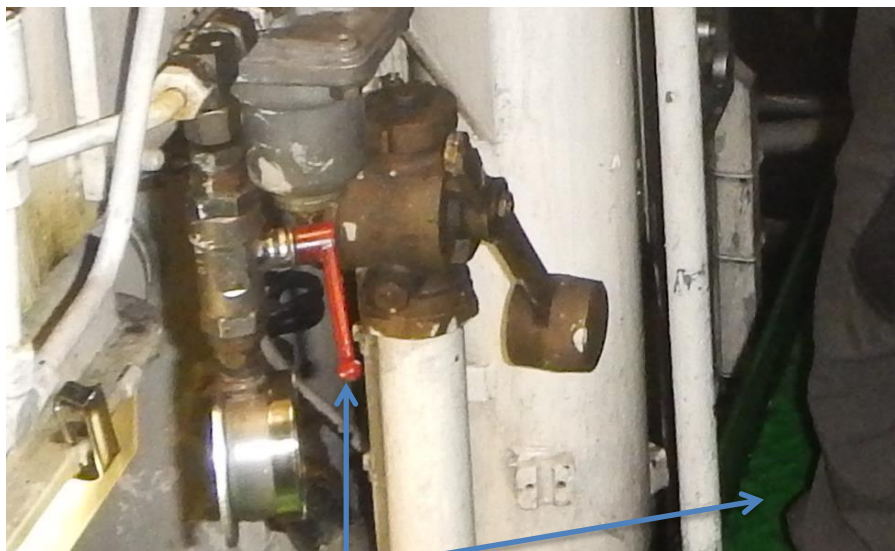
Figur 8. Avstängningsventilen i närbild. Durkplåt.

Haverikommissionen har genomfört en rekonstruktion för att kunna verifiera om ett läckage från ventilen i manöverluftsystemet till huvudmotorns varvtalsregulator får de konsekvenser som förevar vid olyckstillfället. Rekonstruktionen innebär att ventilen öppnades något med huvudmaskin igång vilket ledde till att den efter en kort stund gick ner till tomgång.

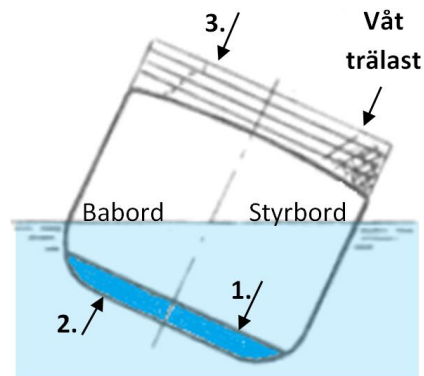
1. Fyllning av styrbords botten tank. I början kan slagsidan åt styrbord öka något, men om fartyget klarat sig så långt finns stabilitet kvar.
2. Fyllning av babords botten tank. Detta medför en sänkning av systemtyngdpunkten och fartyget börjar räta upp sig.
3. Lasten ska lossas med början på den sida som ligger högst, i det här fallet babords sida, för att sänka systemtyngdpunkten.

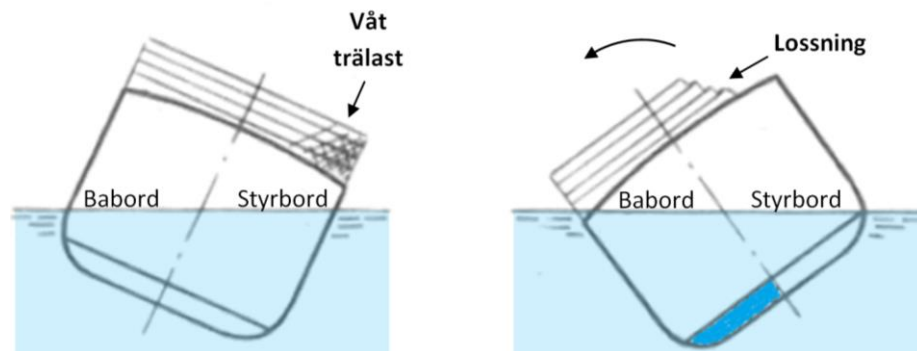
Om man istället för att sänka tyngdpunkten försöker att häva slagsidan genom att direkt fylla botten tankar på babordssidan eller tömma tankarna på styrbordssidan, eller om last på styrbordssidan plockas bort finns en stor risk för att fartyget utsätts för ett krängande moment åt babord. Ett sådant moment är ofta tillräckligt för att få fartyget att slå runt åt babord och få en slagsida åt det hållet istället. En tömning av styrbordstanken medför dessutom en höjning av tyngdpunkten och därigenom en ytterligare försämring av fartygets stabilitet. Se illustration nedan.
