Slutrapport RS 2015:09

PILOT 116 SE/RIB Delta – kollision den 26 oktober 2014

Diariernr S-166/14

2015-10-20

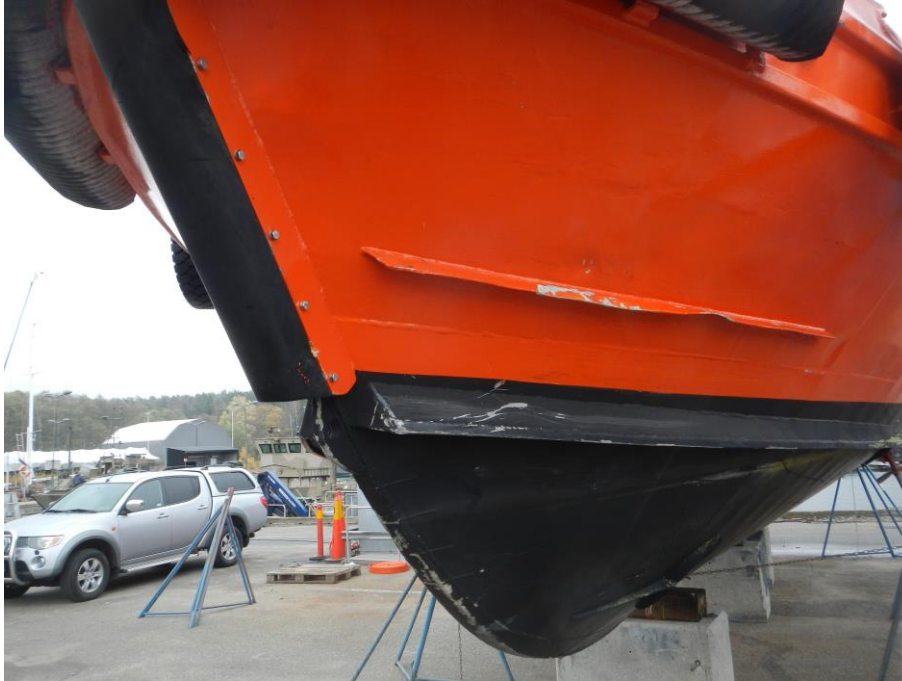
Efter torrsättning på Muskö gjorde haverikommissionen en visuell besiktning av lotsbåten. Det kunde inte konstateras några skrovskador på fartygets undervattensskropp, däremot noterades skrapmärken samt rester av fiberarmerad plast och färg, främst på fartygets stäv samt babordssida (se fig. 4).

Det noterades även att det fanns skrapmärken på kölen och att en anod⁹ saknades på lotsbåtens styrbordssida.

Fig. 4. Skrapmärken på lotsbåtens babordssida. Längst ner på stävgummit syns också rester av glasfiberarmerad plast och färg från RIB:en.

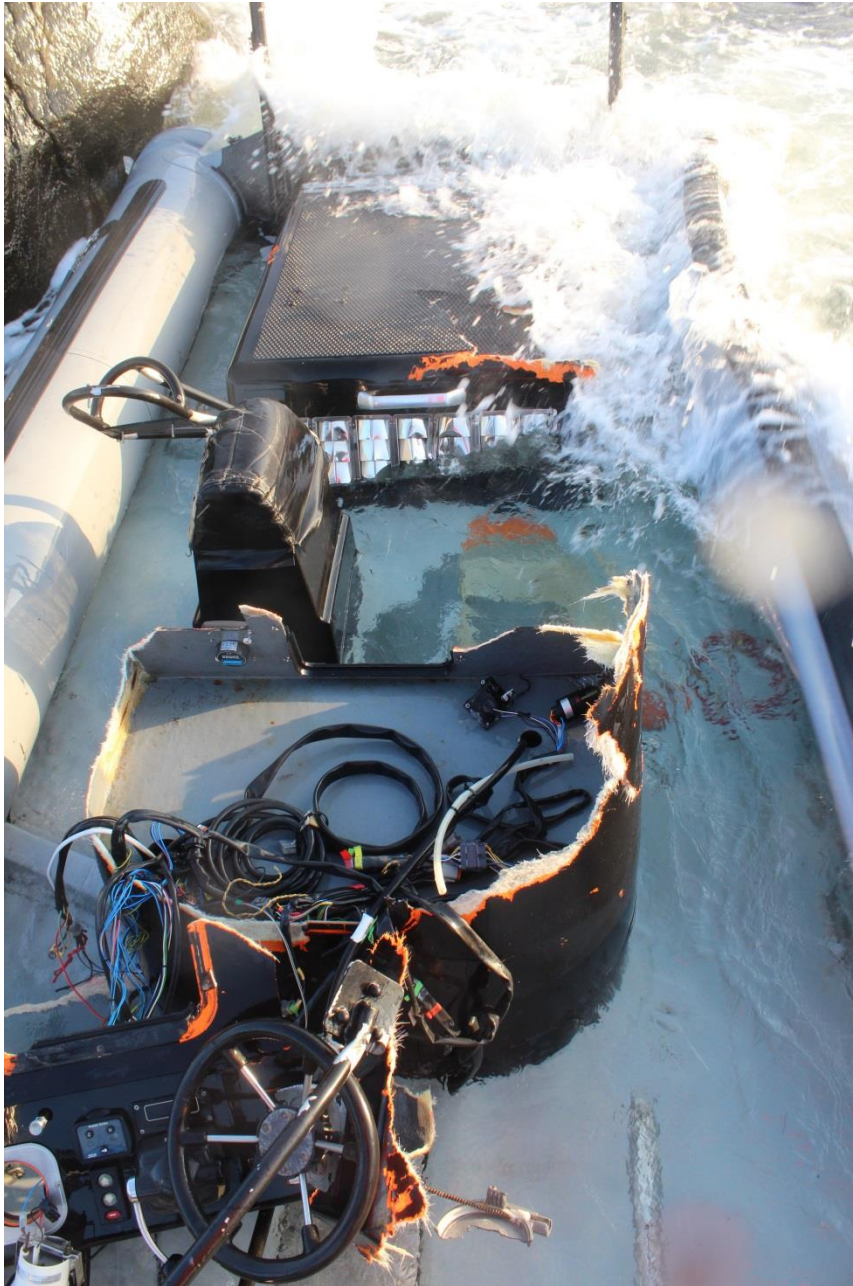
I samband med kollisionen fick RIB:en omfattande skador, framför allt ovan vattenlinjen (se fig. 5 och 6). Babords flytponton hade punkterats och trasats sönder på flera ställen. Styrpulpeten var knäckt på mitten och tryckt föröver. En aluminiumlåda placerad på däck för om styrpulpeten var deformerad med skador som matchade toppen av styrpulpeten. Babords stol (förarstolen) var tryckt akteröver mot maskinkappen och hade punkterat denna. Stolen hade släppt helt från sin infästning i däck. Styrbordsstolen var deformerad genom att ryggstödet tryckts föröver. Två ryggstöd som var fastsatta på maskinkappen var lossnitna. Ett av dessa, det som suttit på babordssidan, återfanns i lotsbåtens propeller. Inget tyder däremot på att lotsbåten i samband med kollisionen kommit i kontakt med och skadat bågen där lanternorna sitter, inte heller har ryggstöden till passagerarsätena för om styrpulpeten eller styrbords ponton skadats.

Fig. 5. RIB:en sedd förifrån, innan bärgning. På bilden syns styrepulpeten som brutits sönder och tryckts föröver i samband med kollisionen, likaså syns styrbordsstolen vars ryggstöd pressats föröver. Babordsstolen (förarstolen) hade brutits loss från sitt fäste i däcket och saknas på bilden. Bild: KBV.

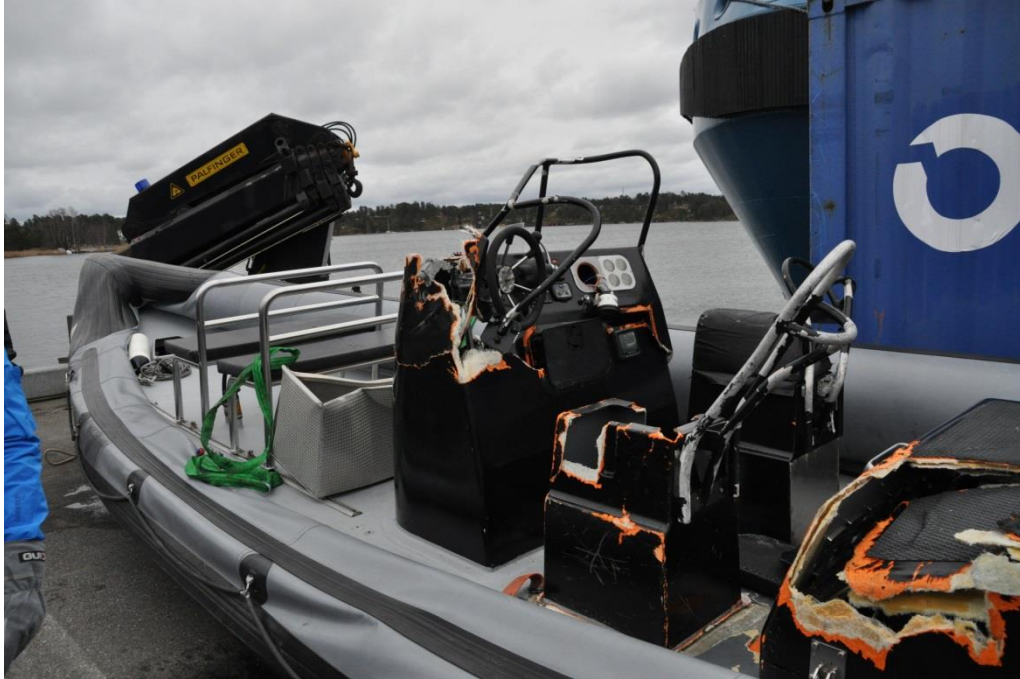
Fig. 6. RIB:en efter bärgning. Styrpulpeten, som brutits sönder, är nu återplacerad. För om denna, något till vänster i bild, syns den aluminiumlåda som skadats av den framtryckta styrpulpeten. Likaså är babordsstolen åter på plats, och det syns tydligt var lotsbåtens stäv träffat denna och att ryggstödet tryckts akterut och skadat maskinkappen.

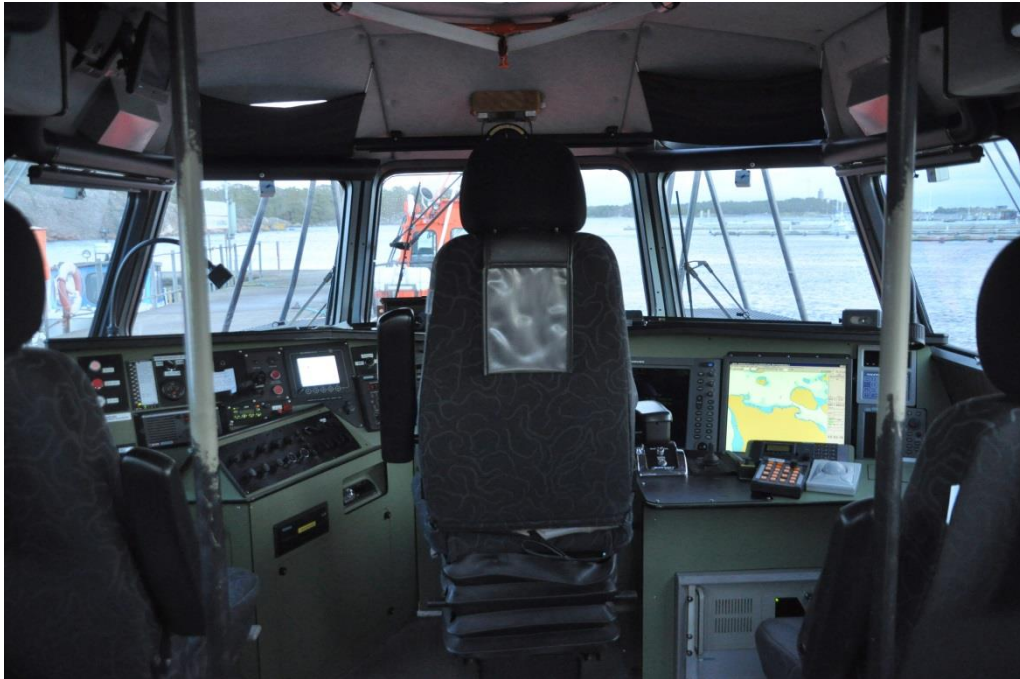
Radar och elektroniskt sjökort var placerade under frontrutorna till höger om förarplatsen, sett akterifrån (se fig. 7). Av dessa var radarn placerad för att ge god sikt och åtkomst för föraren, medan det elektroniska sjökortet var placerat så att både föraren och utkiken kunde se skärmen, men i huvudsak riktat åt stolen på styrbordssidan. Instrument var avskärmade med en kant från frontrutorna och skapade inga reflexer i dessa. En elektronisk motorpanel kunde inte dimmas ner tillräckligt, men denna täcktes istället av en trasa som satts fast med en klämma.

Fig. 7. Bryggkonsolen på PILOT 116 SE sedd akterifrån. Den ljusa skärmen till höger i bild är det elektroniska sjökortet. Direkt till vänster om detta syns den vid fototillfället nedsläckta radarskärmen.

Från styrbordsstolen kunde radar och e-sjökort enkelt läsas medan man från sätet på babordssidan i stort sett inte kunde se e-sjökortet. Det fanns också problem med att se radarn från babordsstolen då radarskärmen skymdes något, dels av föraren, dels av ratten. Båten var också utrustad med AIS.

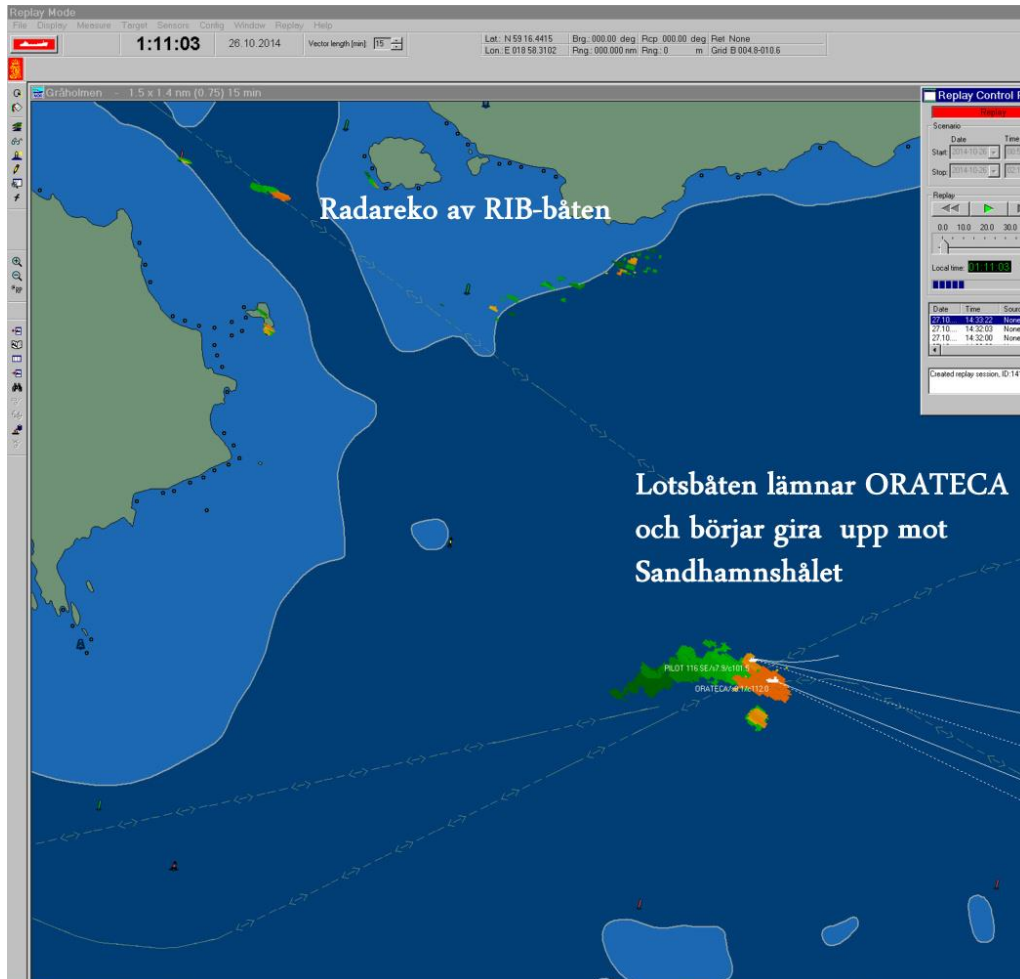
Området som olyckan skedde i övervakas med radar av Sjöfartsverket. Den inspelning som gjorts av Sjöfartsverket av radar- och AIS-spår visar ett ganska flyktigt eko under ca två minuter. Ekot befann sig väst om Skanskobb mellan Sandön och Korsö och gjorde låg fart, ca tre knop (se fig. 8). Strax därefter försvann radarekot.

Fig. 8. Radarbild över området strax före kollisionen. Bild: © Sjöfartsverket nr 10-01518.

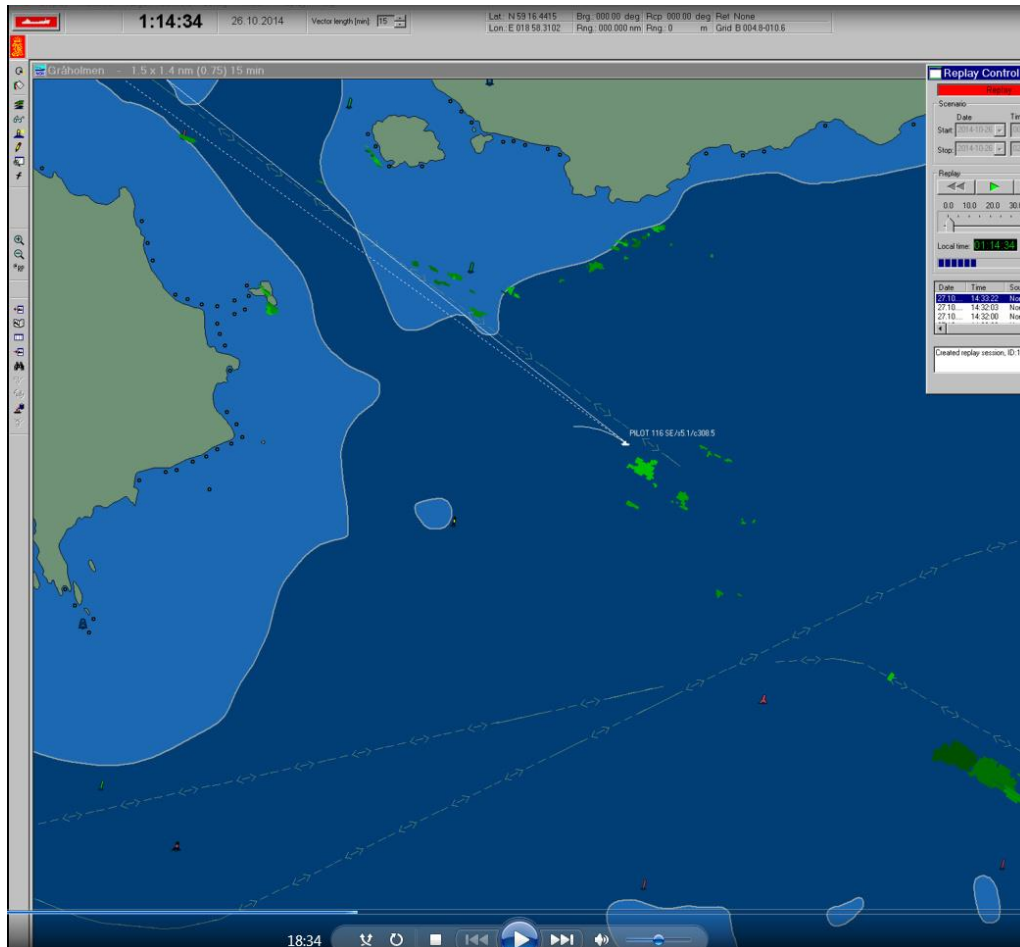
Fig. 9. AIS-signalen från lotsbåten visar att farten gått ner som en följd av kollisionen. Bild: © Sjöfartsverket nr 10-01518.

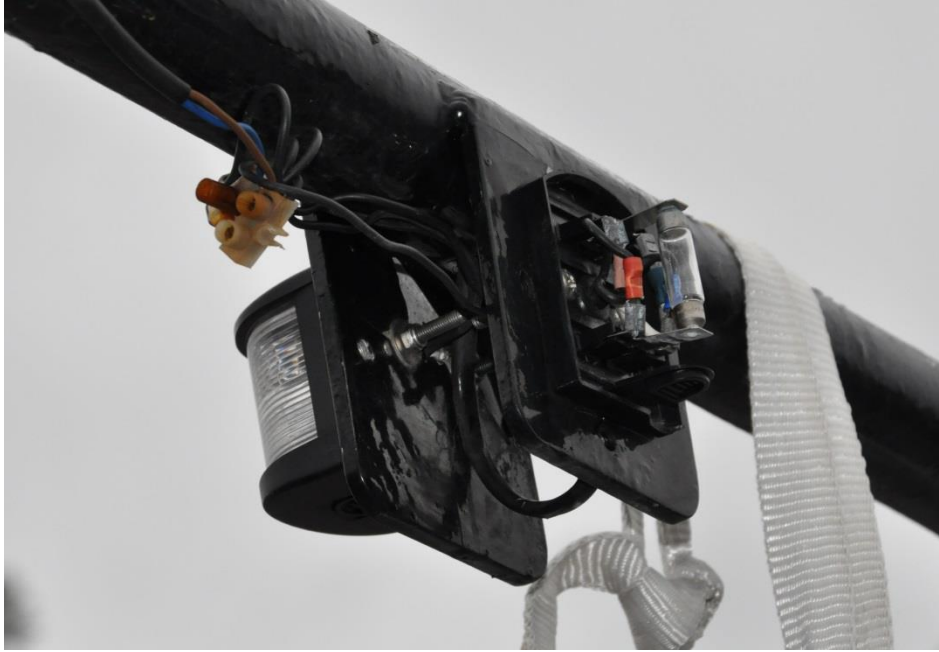
Till topp- och akterlanternorna hade kablarna dragits på utsidan av bågen och skarvats med en ”ubåt” och en ”sockerbit”. Skarvarna var hårt korrosionsangripna (fig. 10).

Fig 10. För- och akterlanterna monterade på bågen. Notera kabelskrivningen till vänster i bild.

Enligt undersökningen var inte installationen av lanternorna fackmannamässigt utförd, bl.a. eftersom kablarna inte var korrekt skarvade och i vissa fall var kabelskorna som använts av fel storlek.

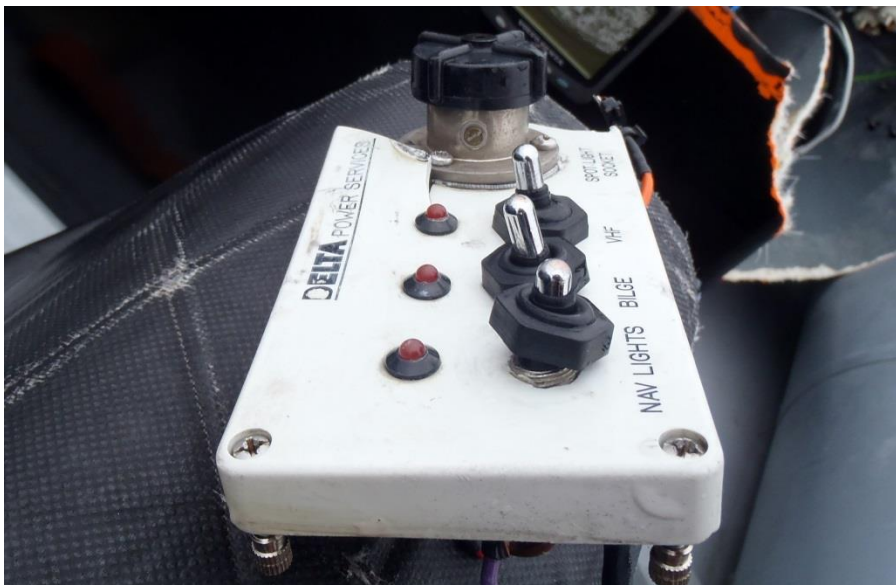
Även brytarpanelen till lanternorna, som särskilt bärgats av KBV och noggrant hållits i befintligt skick, kontrollerades (fig. 11). Det har kunnat slås fast att alla brytarna på panelen fungerade och att brytaren märkt NAV LIGHTS vid bärgningstillfället var i frånslagen position.

Fig. 11. Brytarpanelen för bl.a. lanternor med brytaren i frånslaget läge.

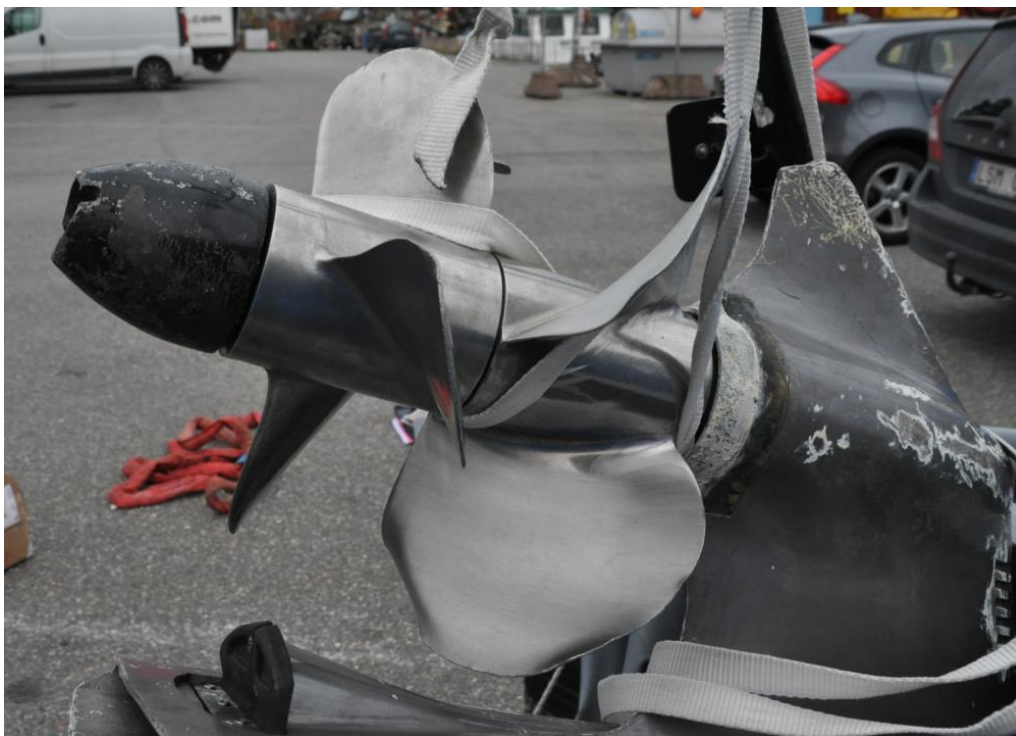
Vid besiktning av propellrarna har bedömningen gjorts att de har två olika sorters skador: dels grundkänningsskador som uppstått under gång, och dels skador som uppstått när båten legat och slagit i strandkanten (fig. 12).

Fig. 12. De skadade propellrarna på RIB Delta.

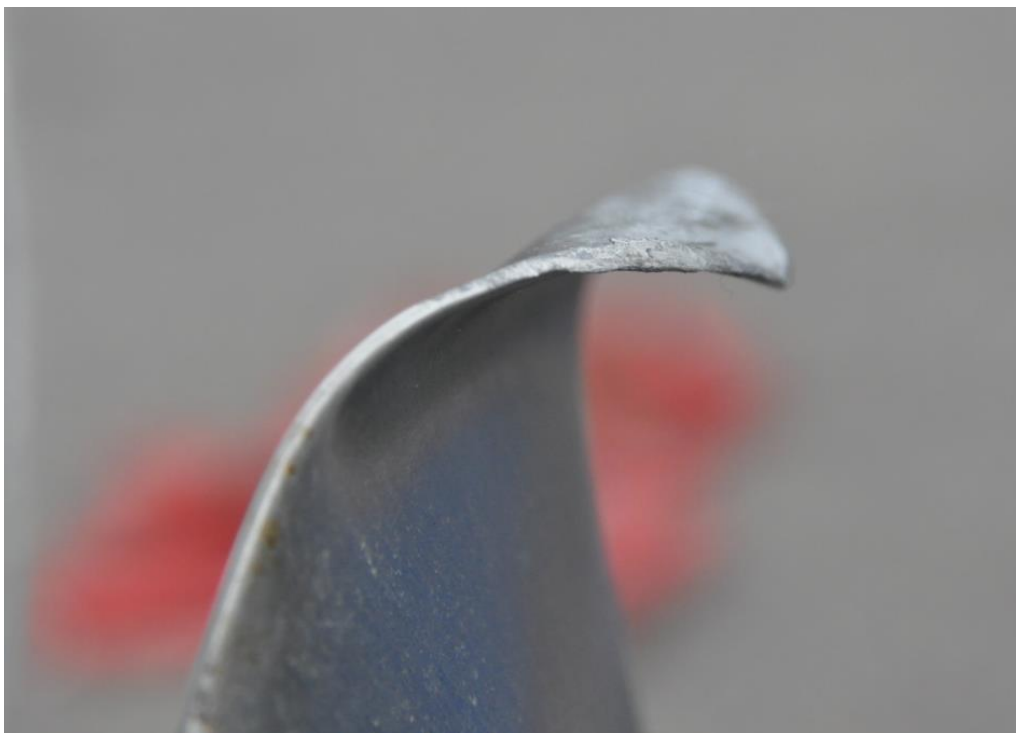
Skadorna som uppstått vid grundkänning under gång är kraftiga (fig. 13). Det går inte att avgöra om propellrarna varit i drift vid kollisionsögonblicket – om så har varit fallet bedöms farten ha varit låg (tomgång eller liknande).

Fig. 13. Skada på propellerblad, som bedöms ha uppstått under gång.

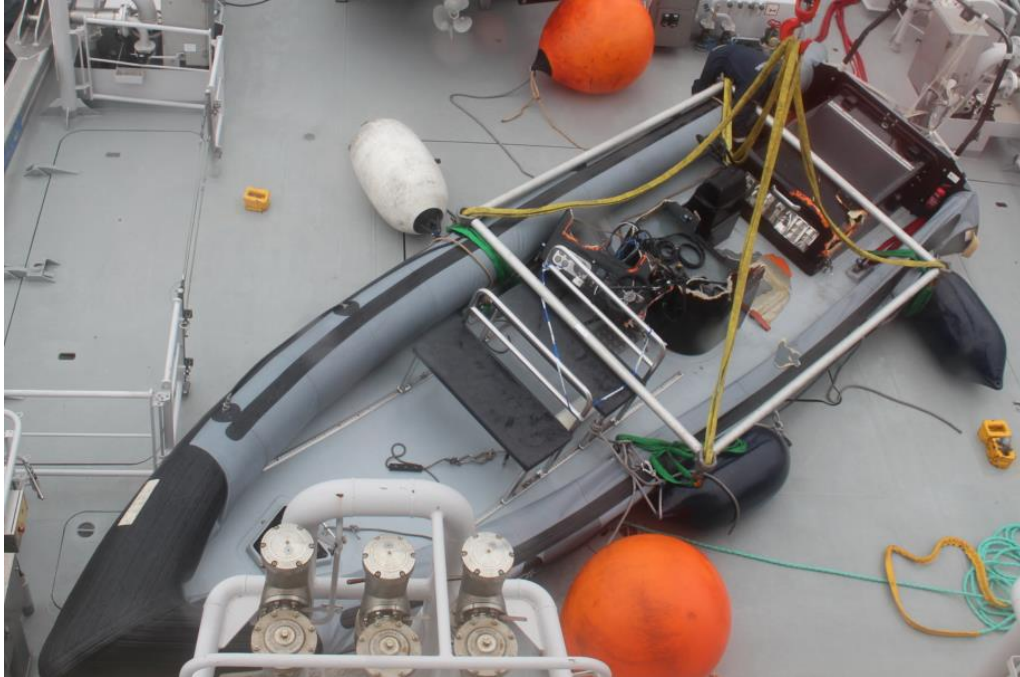
Det är därför troligt att följande scenario utspelats. Lotsbåten har ”klättrat upp” på och tippat RIB:en något åt babord samtidigt som denna tryckts ned i vattnet. Föraren av RIB:en, som träffats direkt av stäven på lotsbåten, har hamnat i vattnet samtidigt som RIB:en förts framåt, framför lotsbåten, till dess förarens klädsel, bl.a. bestående av det starka materialet från flytvästen, fastnat i lotsbåtens roterande propeller och orsakat det plötsliga maskinstoppet. Därmed har lotsbåten stoppat, och RIB:en flutit upp igen, framför lotsbåten, för att sedan driva iväg. Under förloppet har också motorn till RIB:en stoppat. Av skadorna att döma, och deras begränsning i längskeppsled, har lotsbåten, som relativt RIB:ens längd är ganska bred, inte helt kört över den andra båten. Detta styrks också av att styrbordssidan på RIB:en i praktiken kan betraktas som oskadad (se fig. 14).

Fig.14. RIB:en efter bärgning. Här syns bl.a. de oskadade ryggstöden för om styrpulpeten och den oskadade bågen längst akterut. Bild: KBV.

De skador den överlevande i RIB:en ådrog sig i rygg och nacke stämmer väl överens med skadorna på ryggstödet på styrbordssätet.
