Slutrapport RS 2017:05

ASKÖ – Grundstötning vid Hässelby holme,
Stockholms län, den 9 december 2016

Diariernr S-205/16

2017-11-15

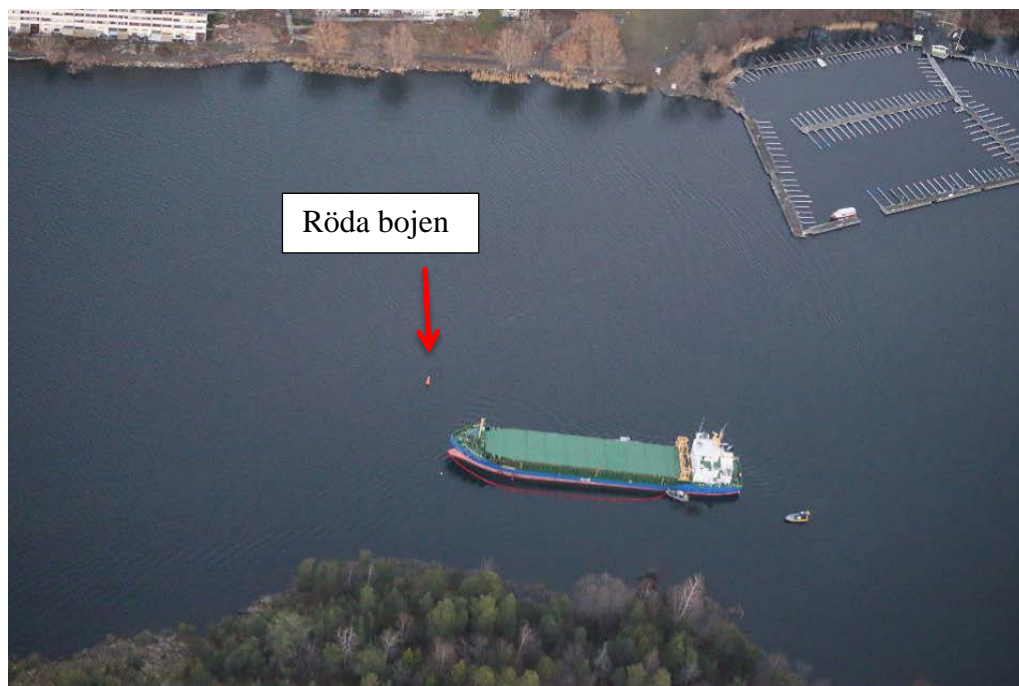
Figur 5. ASKÖ på grund vid Hässelby holme. Bild: Kustbevakningen.

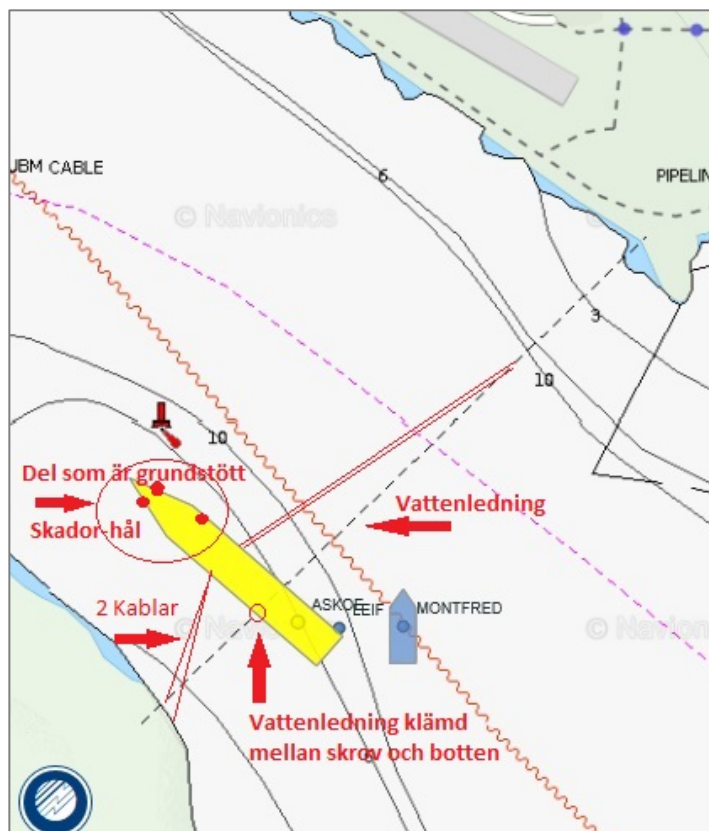
Kustbevakningens dykare började dyka på fartyget kl. 11.03. Dykundersökningen visade att fartyget var grundstött med hela stävpartiet och ca 30 meter akter om stäven. På fartygets styrbordssida bestod botten av stenar i olika storlekar, varav vissa var upptryckta i skrovet. Dykningen visade även att fartyget hade kört på två kablar och stod på en vattenledning som tillhörde Stockholm Vatten⁷ (se figur 6). Se vidare i avsnitt 1.5.

Figur 6. ASKÖ:s placering efter grundstötingen. Bild: Kustbevakningen.

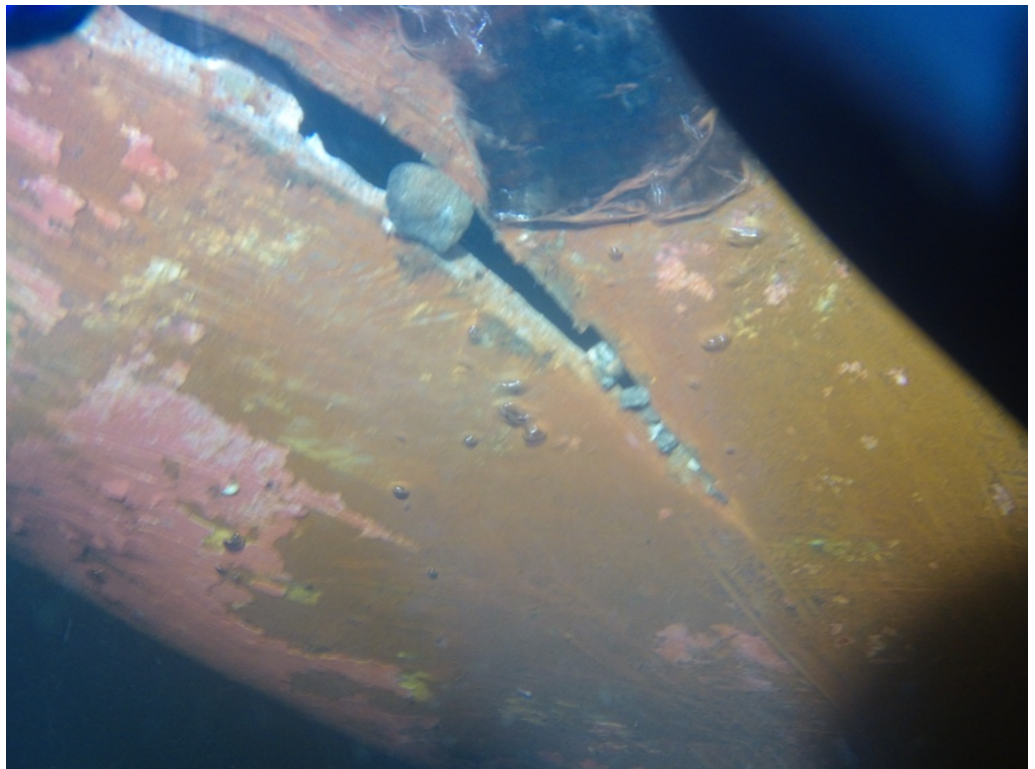
- Föropik mellan spant 121 till 113: flera stora intryckningar och hål.
- Bogpropellerrum från spant 113 till 110: sprickor och hål.
- Djuptank från spant 110 till 104: flera stora intryckningar och hål.
- Dubbelbotten 1 babord från spant 104 till 88: flera stora intryckningar och hål.
- Dubbelbotten 1 styrbord från spant 104 till 88: flera stora intryckningar och hål.
- Dubbelbotten 2 babord från spant 88 till 70: flera stora intryckningar och hål.

Figur 7. Dykbild från bottenundersökningen av ASKÖ. Bild: Haartmann reederei.

Skrovsadorer fick repareras och sammanlagt 19 ton stål fick bytas under varvsvistelsen i Polen mellan den 14 december 2016 och den 9 januari 2017.

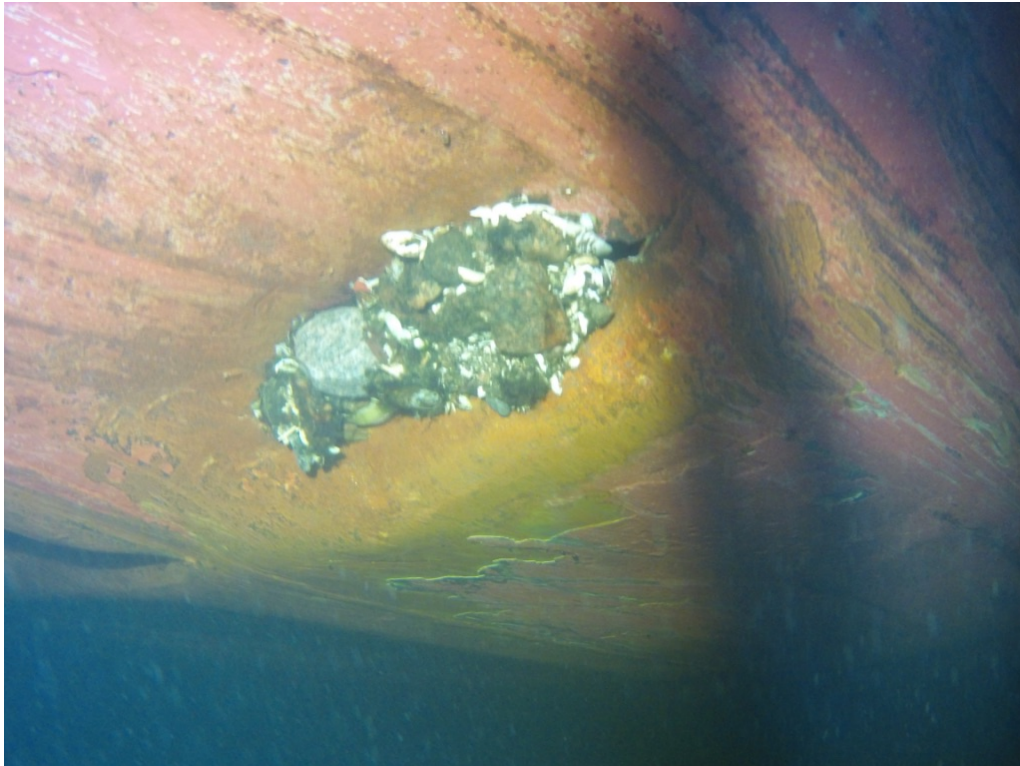
Figur 8. Dykbild från bottenundersökningen av ASKÖ. Bild: Haartmann reederei.

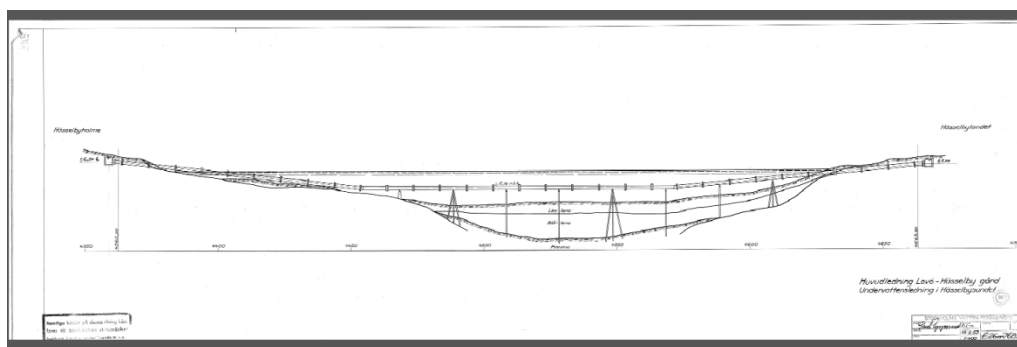
Figur 9. Vattenledningens placering på sjöbotten i farleden. Bild: Stockholm Vatten.

Stödkonstruktionen för vattenledningen är gjord av trä och byggd någon gång på 1950-talet. Den har besiktats och reparerats i vissa intervaller av Stockholm Vatten. Vattenledningen vilar på ett antal s.k. tvärsålar som bär upp ledningens tyngd. Ett antal stålbyglar runt vattenröret håller sedan ned vattenledningen mot träkonstruktionen.

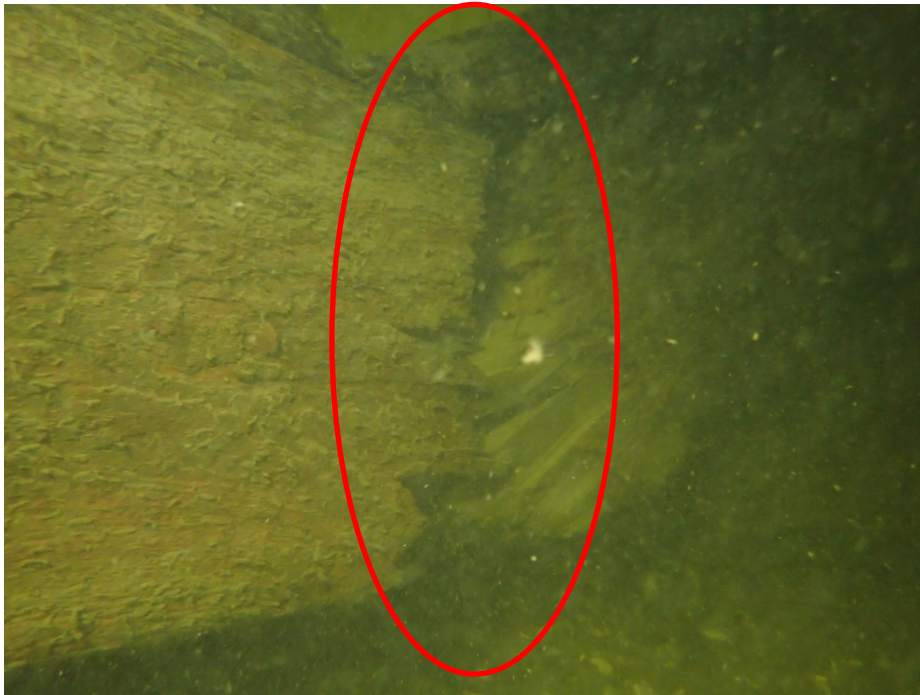
Grundstötningen orsakade skador på ett antal tvärsålar i stödkonstruktionen (se figur 10). Tre av de träbalkar som vattenledningen vilade på knäcktes då ledningen ”fjädrade ned” på grund av fartygets tyngd. Enligt en senare utförd dykinspektion som företogs av Stockholm Vatten har vattenledningen sedan återfjädrat uppåt och blivit delvis fritt hängande i vattnet. Det uppstod även vissa ytliga skador på själva vattenledningen och dess skyddande isolering (se figur 11).

Figur 10. En av de tre brustna tvärslåarna i stödkonstruktionen. Bild: Stockholm Vatten.

Stockholm Vatten kommer att behöva utföra reparationer av både vattenledningen och stödkonstruktionen. Då reparationerna kräver en del omfattande undervattensarbete i form av pålning krävs enligt Stockholm Vatten beslut och godkännande från länsstyrelsen innan reparationerna kan påbörjas.

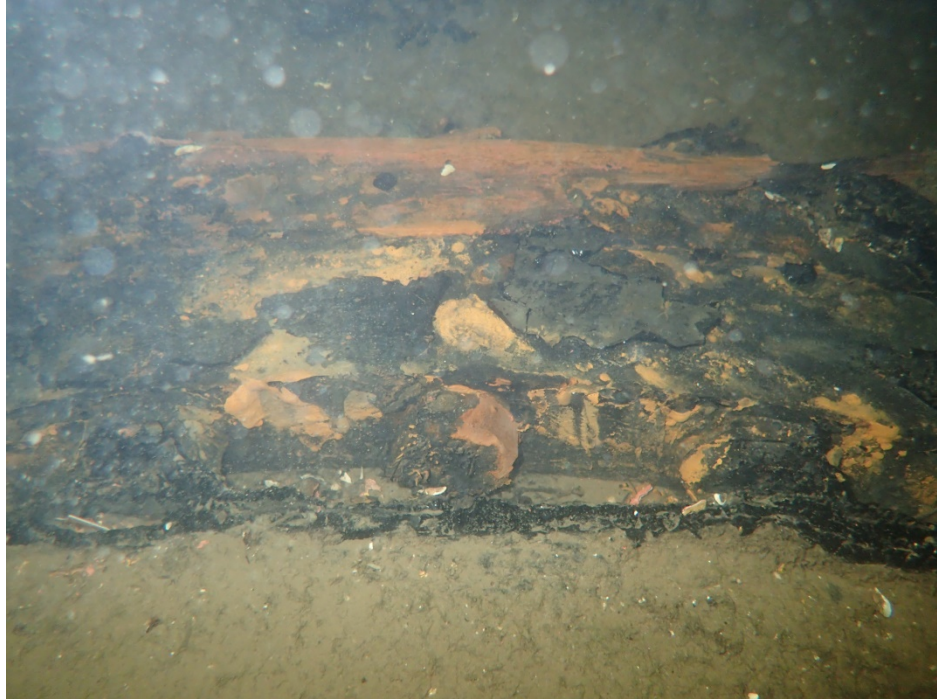
Figur 11. Vattenledningens bultförband vid en skarv samt omgivande intryckningsskada i röret.
Bild: Stockholm Vatten.

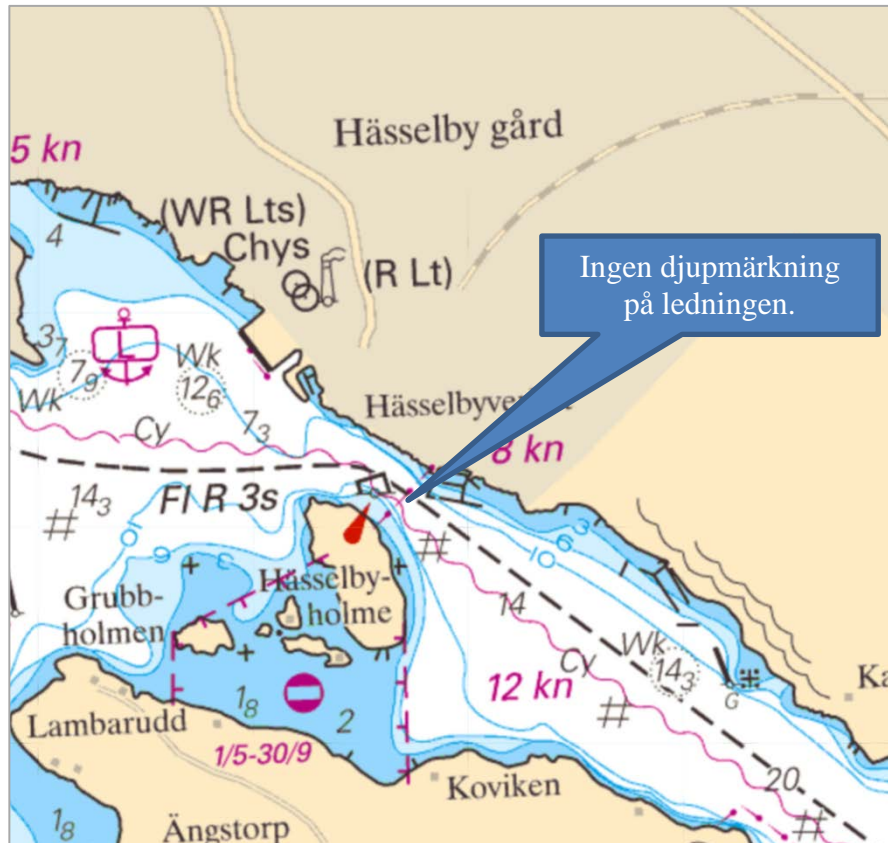
Av Sjöfartsverkets karttjänst framgår att den aktuella vattenledningen var utmärkt på gällande sjökort, dock utan uppgift om på vilket djup ledningen låg (ca 6,5 meter) (se figur 12). De heldragna blå linjerna på sjökortet vid respektive strandlinje i farleden representerar en djupkurva på 10 meter. Den aktuella farleden har således enligt sjökortet ett vattendjup till sjöbotten på minst 10 meter.

Figur 12. Hässelby holme och markering av vattenledningen. Bild: Sjöfartverkets nr 10-01518 karttjänster.

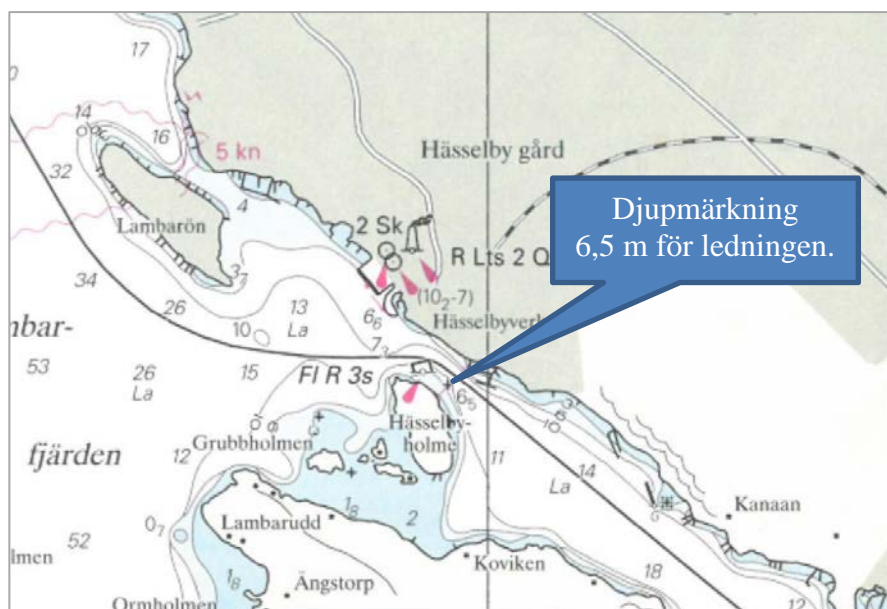
Även i äldre sjökort (1994) var vattenledningen utmärkt. Där angavs däremot att vattenledningen låg på 6,5 meters djup (se figur 13).

Figur 13. Hässelby holme med markering av vattenledningen och en djupangivelse på 6,5 meter. Bild: Sjöfartsverkets sjökort från 1994. Sjöfartsverket nr 10-01518 karttjänster.

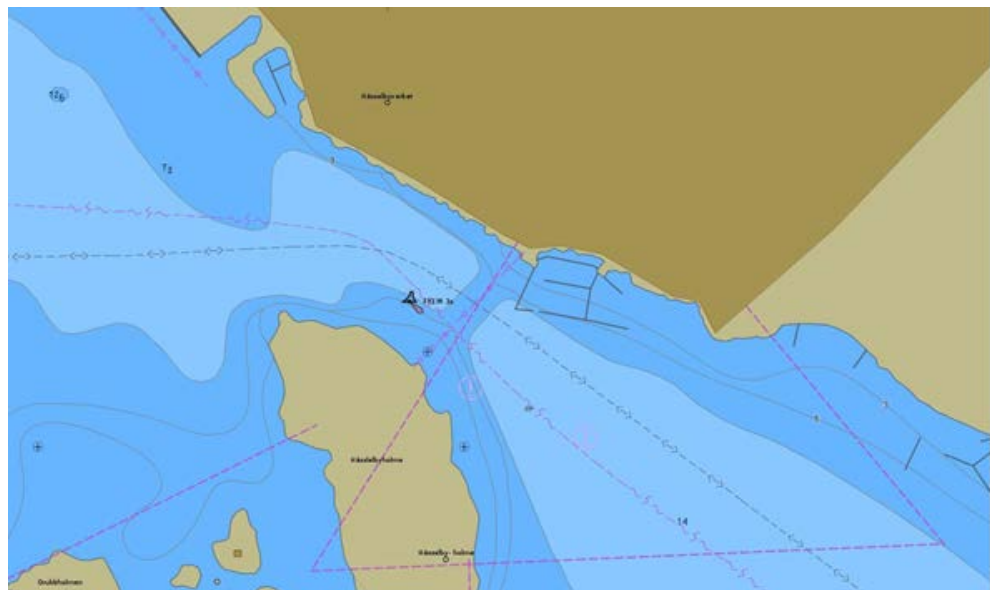
Figur 18 ny sjökorts bild. Bild: Sjöfartsverket.

För att förtydliga att djupet på den aktuella platsen vid vattenledningen är grundare än 10 meter har Sjöfartsverket efter grundstötningen justerat sjökortet genom att dra om djupkurvorna till att visa ett djup mellan 6 och 10 meter (se figur 18). Vidare har Sjöfartsverket uppdaterat gällande rutiner med extra kontroller och identifiering av objekt vid inkomna externt genomförda sjömätningar. Vid Sjöfartsverkets egna sjömätningar är det redan rutin att alltid genomföra kontroll och identifiering av objekt som beskrivs i sjökorten och av nya objekt som identifieras. Därutöver har Sjöfartsverket fått Stockholm Vatten och Avlopps uppdrag att grundligt sjömäta denna och samtliga övriga vattenledningar med samma konstruktion i deras ägo. Detta ska säkerställa korrekta djup i Sjöfartsverkets databaser och produkter.
