Slutrapport RL 2017:08

Allvarligt tillbud vid Malmö flygplats den 29 september 2016 med flygplanet SE-DSP av modellen AVRO 146-RJ100, opererat av Braathens Regional Aviation AB.

Diariernr L-101/16

2017-09-11

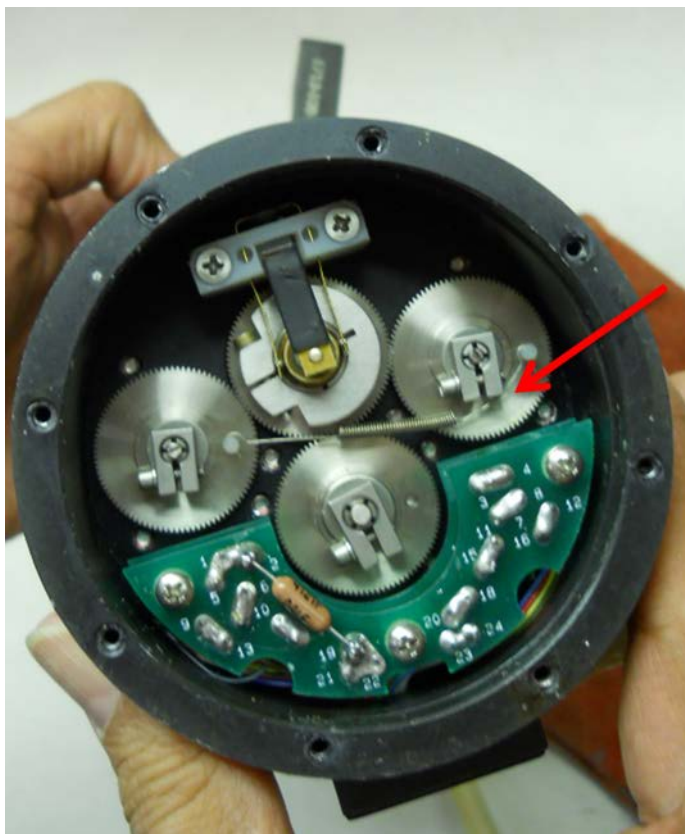
En undersökning av den vänstra anfallsvinkelgivaren visade att enheten var felaktigt ihopsatt och att den låg 45–50 grader utanför specifikationen för alla vinkelavläsningar.

Figur 10. Anfallsvinkelgivare vid undersökning, höger potentiometer klämma tar i fjädern.

Vid undersökningen visade sig enheten vara 45–50 grader utanför specifikationen för alla vinkelavläsningar.

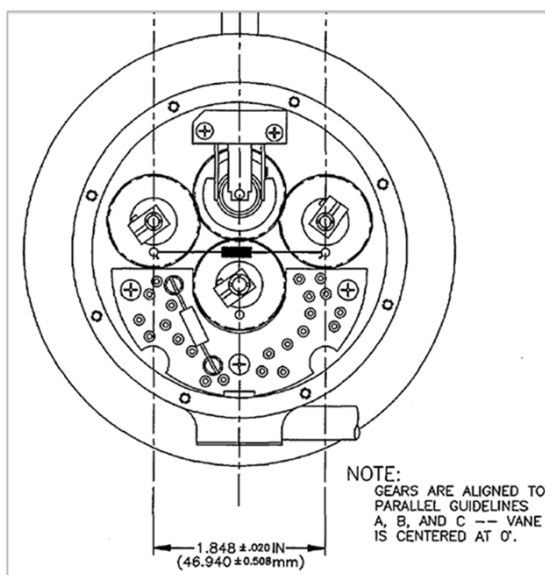
Figur 11. Korrekt orientering av kugghjul, klämmor och fjäder enligt tillverkarens manual.

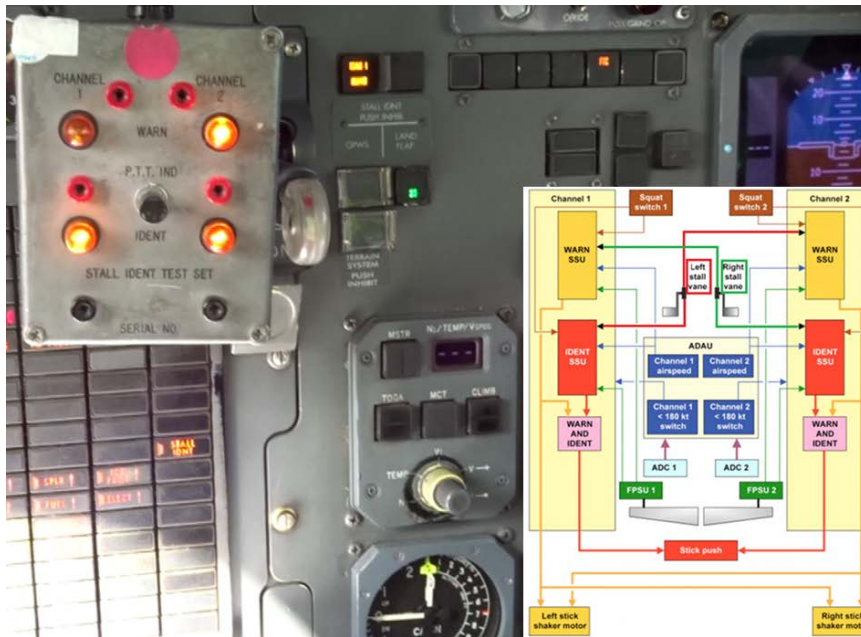
Detta resulterade i att indikeringen IDENT 1 tändes för kanal 1 och varning för kanal 2 på testutrustningen. På instrumentpanelen tändes indikeringen IDNT 1, STALL IDNT på CWP samt att ”stick shaker” aktiverades, se fig. 12. IDNT 1 knappen trycktes in och INHIB delen av knappen tändes.

Figur 12. Indikeringar på instrumentpanel och testutrustning med vänster givare position 45 grader och höger i en vinkel under varningsläget.

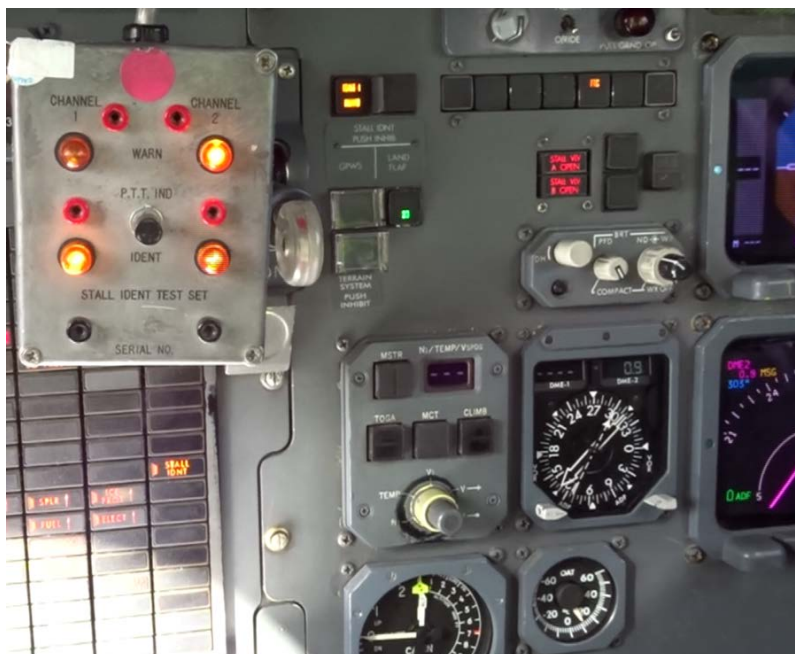
Ident indikatorn för kanal 2 blinkade till och anfallsbegränsarsystemets (stick push) aktiverades samtidigt som indikatorerna ”STALL VLV A respektive B OPEN” tändes på instrumentpanelen, figur 13.

Figur 13. Indikeringar på instrumentpanelen samt testutrustning, vid stick push.
