Slutrapport RJ 2017:03

Kollision mellan tåg 9207 och tåg 6032 på sträckan Piteå–Arnemark, Norrbottens län, den 21 september 2016.

Diariernr J-39/16

2017-09-06

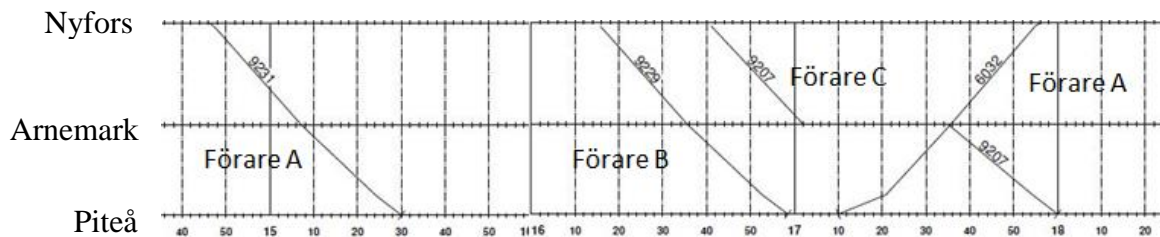
Fjärrtågklareraren² som skulle leda trafiken på den aktuella bandelen började sitt arbetspass strax före klockan 14. Den planlagda tågföljden på sträckan Piteå–Arne­mark var den aktuella dagen enligt tågplanen tåg 9231 och 9229 söderut – tåg 6032 norrut – tåg 9207 söderut. Tåg 9207 var planerat att invänta möte med tåg 6032 i Arne­mark (se fig. 1).

Figur 1. Utdrag från Trafikverkets tågplan som visar den ursprungligen avsedda tågföljden (grafisk tidtabell, ”graf”). Av grafen kan utläsas att tåg 9207 var planerat att invänta möte med tåg 6032 i Arne­mark. Förarbenämningarna är haverikommissionens tillägg.

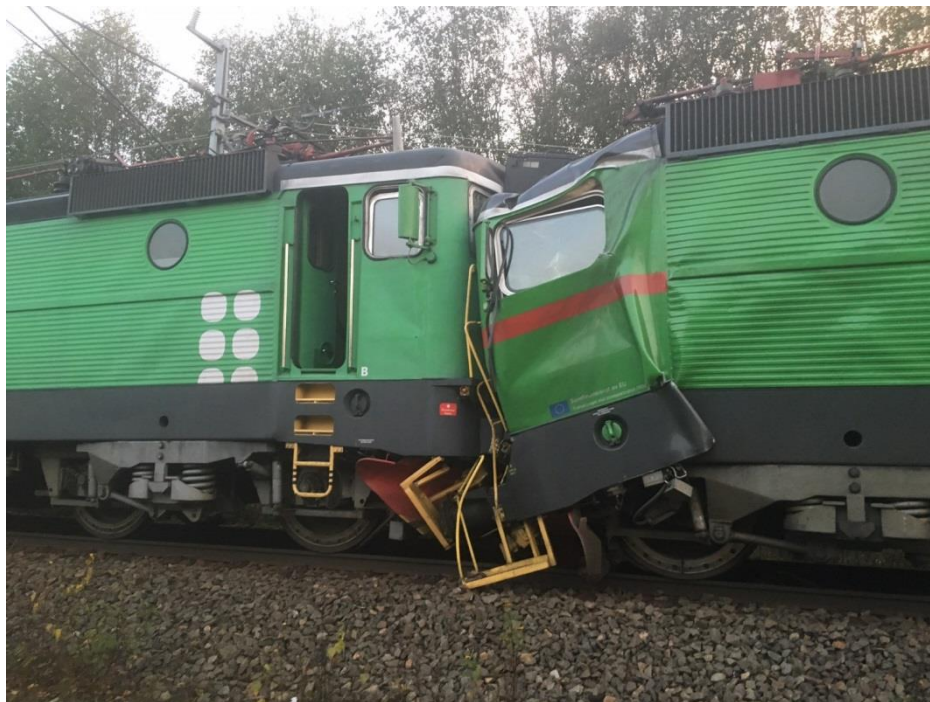
De tre personer som fanns ombord på tågen fick lindriga skador. Stora materiella skador uppkom på loken i båda tågen och även på vagnar och last. Omfattande skador uppstod på cirka 50 meter spåranläggning.

Figur 3. Loken på tåg 9207 och 6032 som kolliderat. Foto: Anders Eriksson, Strukton Rail AB, olycksplatsansvarig för Trafikverket.

På en raksträcka mellan plankorsningarna Granvägen och Framnäsvägen, ungefär vid km 46+500, kolliderade tåg 6032 med södergående tåg 9207. Bägge tågen nödbromsades så snart förarna upptäckte situationen. Tåg 6032, som framfördes med hastighetsrestriktion på grund av stoppsignalpassagen, hann stoppas, medan tåg 9207 höll gällande största tillåtna hastighet (80 km/tim) och dess fart kunde inte nedbringas till lägre än 50 km/tim innan kollisionen ägde rum.

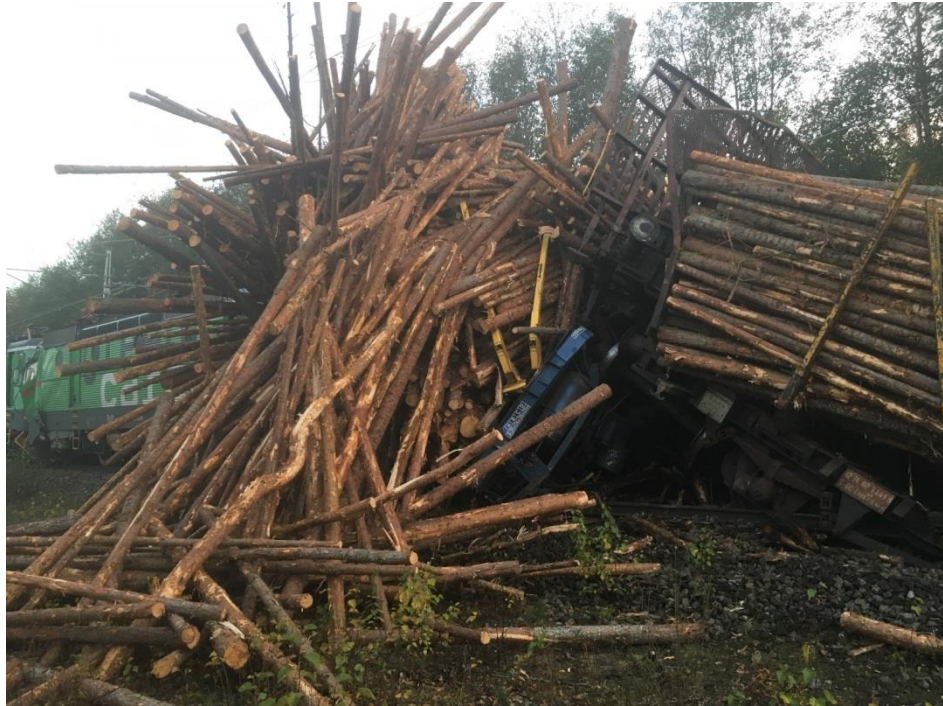
At the moment of impact, train 6032 had come to a standstill, while train 9207 was still moving at ca 50 km/h. Both locomotives sustained serious damage, a number of cargo waggons were irreparably damaged, and logs from the payload of train 9207 disrupted the catenary (see fig. 3 and 4). However, no serious injury to personnel occurred.

Figur 4. Vagnarna bakom loket på tåg 6032. Foto: Anders Eriksson, Strukton Rail AB, olycksplatsansvarig för Trafikverket.

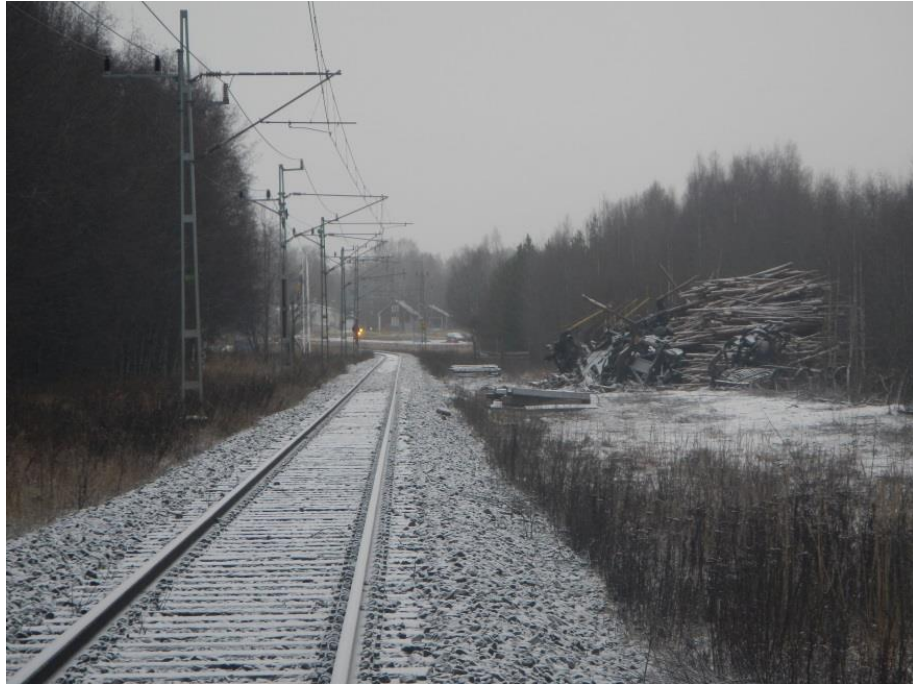
Olycksplatsen är belägen på ett rakt spåravsnitt mellan två plankorsningar med 1317 meters avstånd (se figur 5).

Figur 5. Olycksplatsen. Fotot taget några veckor efter olyckan.

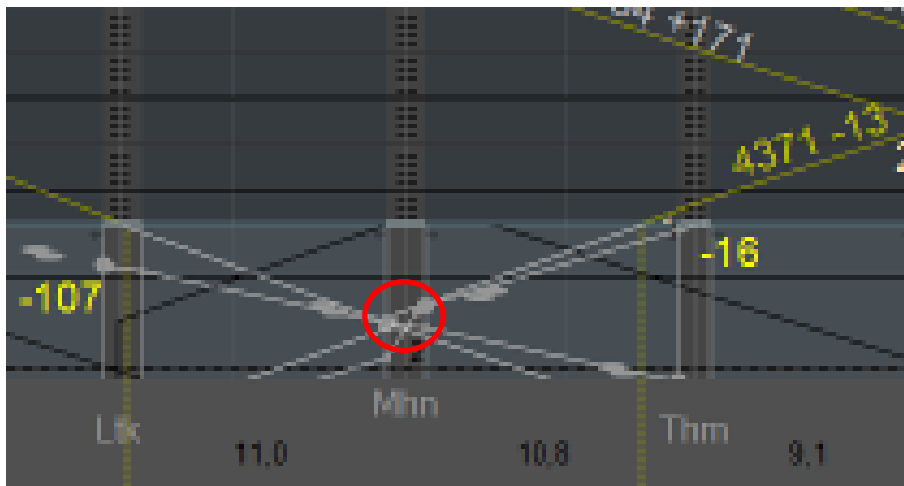
STEG innehåller många små inslag, t.ex. utgörs symbolen för att ett tåg har plottats ute på linjen av en mindre grå prick som kan vara svår att urskilja p.g.a. dess storlek och kontrasten mot bakgrunden.

Figur 9. I den röda ringen kan man se de punkter som ritas ut på linjerna i grafen när ett tåg plottas av systemet. I det inringade området har två punkter plottats för två olika tåg. Bilden är förstörd för att visa att det även då är svårt att särskilja de individuella plottningarna.

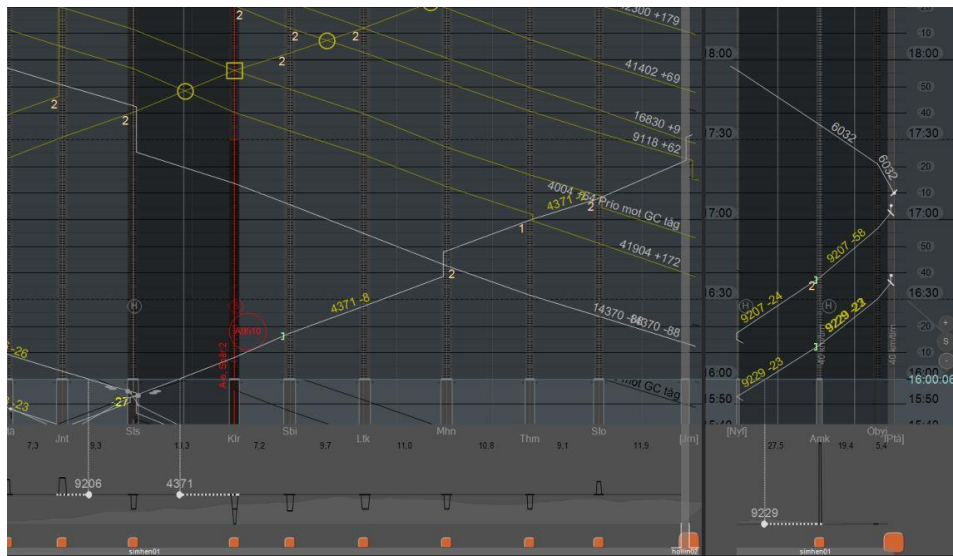
Som nämnts i avsnitt 1.1.2 hade fjärrtågklareraren beslutat att tågföljden mellan Arnemark och Piteå skulle vara 9231, 9229, 9207, 6032, i stället för den planerliga 9231, 9229, 6032, 9207. Beslutet grundade sig i det faktum, att tåg 9207 låg så långt före sin körplan, att det utan att störa tåg 6032:s avgång, skulle hinna komma in till Piteå.

Figur 11. Till höger i bilden syns STEG-presentationen av fjärrtågklarerarens omplanering av tågföljden. 9231–9229–9207–6032. Tåg 9231 syns inte längre, men gick enligt sin tidtabell.

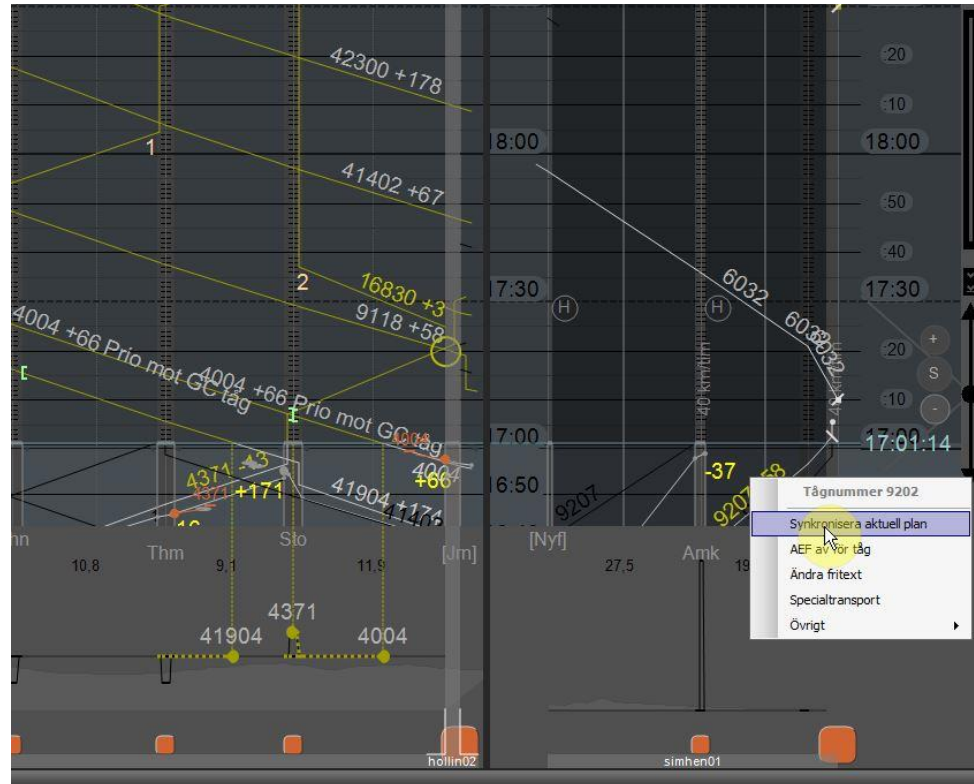
I samband med samtalet synkroniserade fjärrtågklareraren också tågplanen i STEG (se figur 12).

Figur 12. I samband med att föraren av blivande tåg 6032 ringer och begär växling synkroniserar fjärrtågklareraren tågläget i STEG.

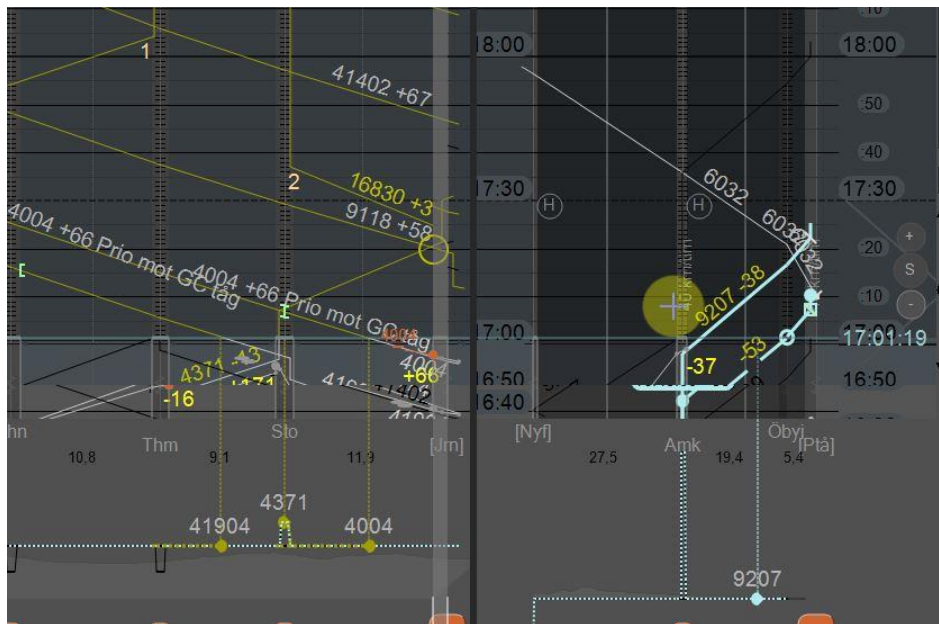
Synkroniseringen gjorde att tågstrcket för tåg 9207 kom att visa dess aktuella position och en möjlig konflikt med 6032. Fjärrtågklareraren justerade dock omedelbart tillbaka tågstrcket för tåg 9207 efter synkroniseringen till dess ursprungliga läge så att det såg ut som att det redan kommit in till Piteå (se figur 13). Fjärrtågklareraren har förklarat den åtgärden med att han måste ha bedömt synkroniseringsändringen som orimlig och att det inte alltid går att lita på synkroniseringarna. Vid intervju med superanvändaren av STEG har denne uppgett att det funnits vissa problem med synkroniseringsfunktionen men att de varit av annan art.

Figur 13. Fjärrtågklareraren justerar planen för 9207 efter synkroniseringen så att dess tågsträck åter hamnar enligt plan, i stället för i dess aktuella läge.

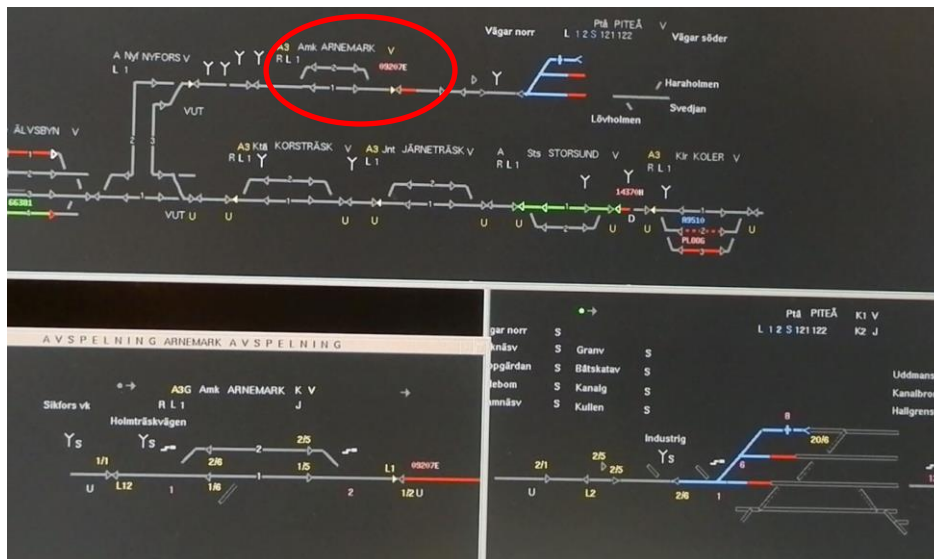
Under samtalet med föraren av blivande tåg 6032 anmärkte fjärrtågklareraren på att en beläggning fanns kvar från tåg 9207 (se figur 14). Det tågnumret togs bort ur Argus kl. 17.02 från den arbetsstation som fjärrtågklareraren arbetade vid (se figur 15). Fjärrtågklareraren säger sig dock inte minnas att han skulle ha tagit bort det.

Figur 14. Bild från Argus kl. 17.01. I den röda cirkeln syns beläggningen med tågnr 9207.

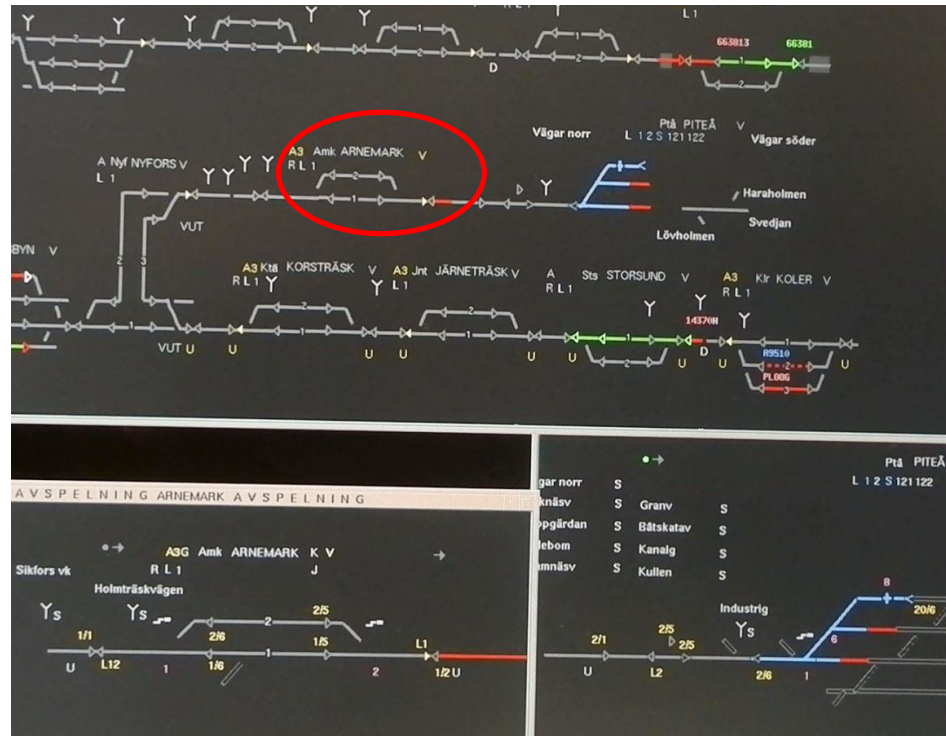
Figur 15. Kl. 17.02 tas tågnr för 9207 bort från sitt fält söder om Arnemark. Jämför med figur 14.
