HAVERI

SE-YBM

Ultralätt flygplan, Weedhopper JC-24C
vid Gnesta/Vängsjö flygplats
12 februari 1983

UTREDNINGSRAPPORT SE-YBM 4-83

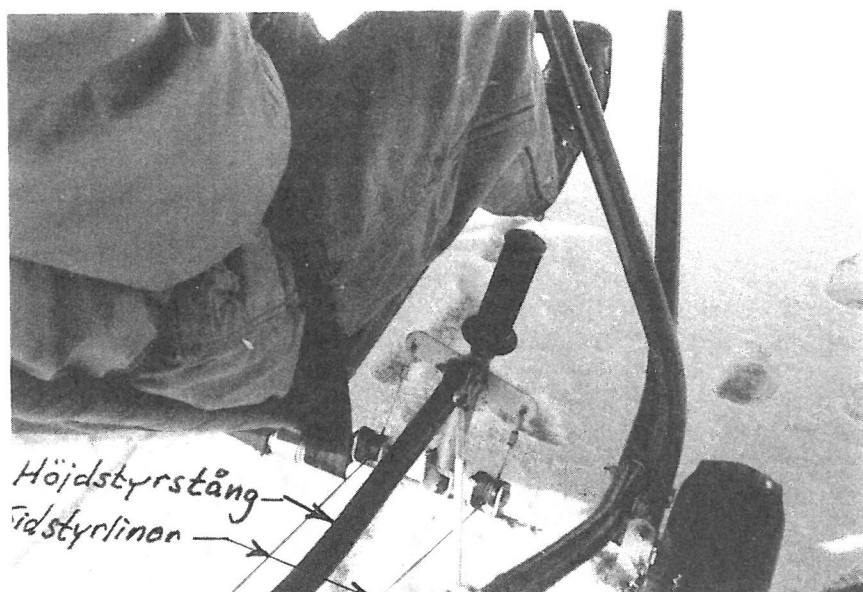
Flygplantypen har konventionell höjdstyrning med höjdroder. Skevstyrningen, däremot sker med hjälp av sidrodret vars styrlinor är kopplade till styrspaken, se fig 1.

Fig 1. Höjd- och sidstyrspak.

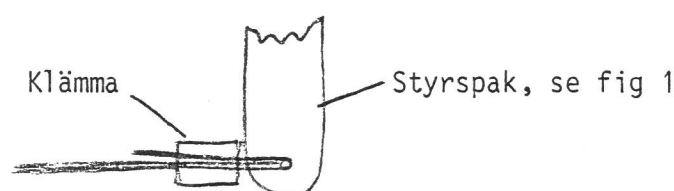
Bortsett från nedslagsskador på propeller, motor, vingar och kroppsstruktur visade undersökningen att båda styrlinorna till sidorodret hade glidit ur klämhylsorna och separerat från styrspaken. Klämhylsorna, som kläms över linändarna för att hålla dessa på plats (se fig 2), saknades.

Fig 2. Lininfästning.

Linornas infästning till sidrodret var inte tillfredsställande. Linorna, som här var fastklämda med två klämmor på varje lina, hade inte lossnat men fastklämningen var så dålig att ena klämhylsan lätt kunde dragas bort. Enligt egen utsago hade föraren själv tagit loss linorna och sedan åter monterat dem med nya klämhylsor. Anledningen till att linorna tagits loss var att föraren försökt modifiera styrsystemet. Han ändrade sig dock och återmonterade linorna.

Linan lossnade därför att hylsan över linändan inte var tillräckligt hårt fastklämd. Av samma anledning lossnade troligen också den vänstra sidstyrlinan vid flygplanets kollision med marken. Bristfällig fastklämning av aktuella linor har inte kunnat konstateras på andra individer av flygplantypen. Att linan lossnat i det aktuella fallet har med största sannolikhet föranletts av otillräcklig fastklämning då föraren monterade linan.

Orsaken till att linan lossnade har varit otillräcklig fastklämning av linan i fästet till styrspaken.

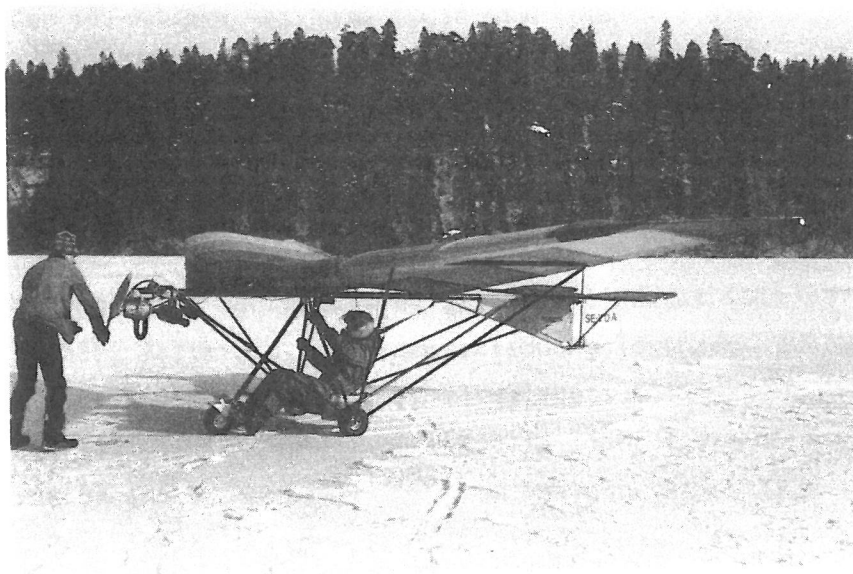
I flygplantypen sitter föraren under vingen fastspänd såsom i aktuellt fall med midjebälte och axelrem. Motorn är placerad framför föraren och kan därför inte träffa denne om den lossnar vid haveri. Överlevnadsmöjligheterna är relativt goda om flygplanets fart vid nedslaget är relativt låg, se fig 3.

Fig 3. Weedhopper. Förarplats under vingen.
