Motordriven hängglidare
typ Cirrus 5 B med hjälpmotor
vid Rogsjön, Bjursås, Falun
19 mars 1983

UTREDNINGSRAPPORT Häng 10/83

STATENS HAVERIKOMMISSION

UTREDNINGSRAPPORT

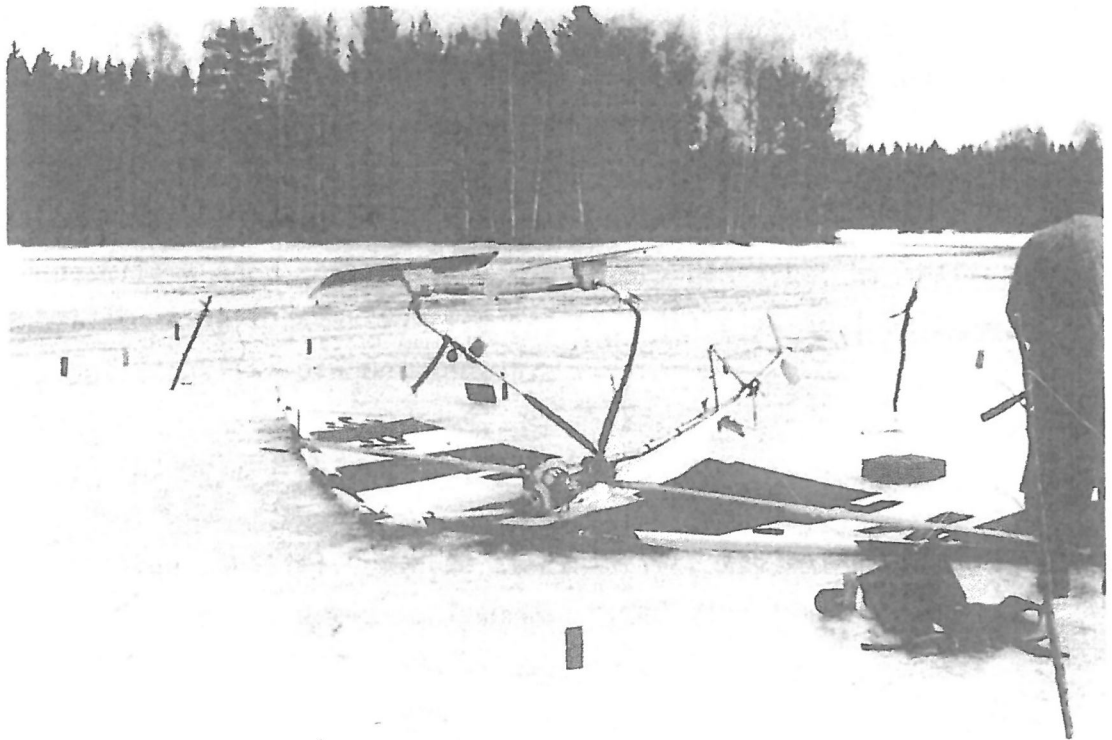
Vid 15-tiden ansåg han att flygning kunde genomföras. Starten skedde mot vinden, bilaga 1. Efter lättning gjorde föraren en stigande högersväng som följdes av överstegring och dykning som omedelbart före nedslaget på isen övergick till ryggläge. Överstegringen skedde på låg höjd (under 30 meter) efter ca en halv minuts flygning. Nedslagsplatsen se fig 1.

Fig 1. Bilden tagen i nordostlig riktning mot Holsholmen. Ståbiholmen skymtar i bildens högra kant.

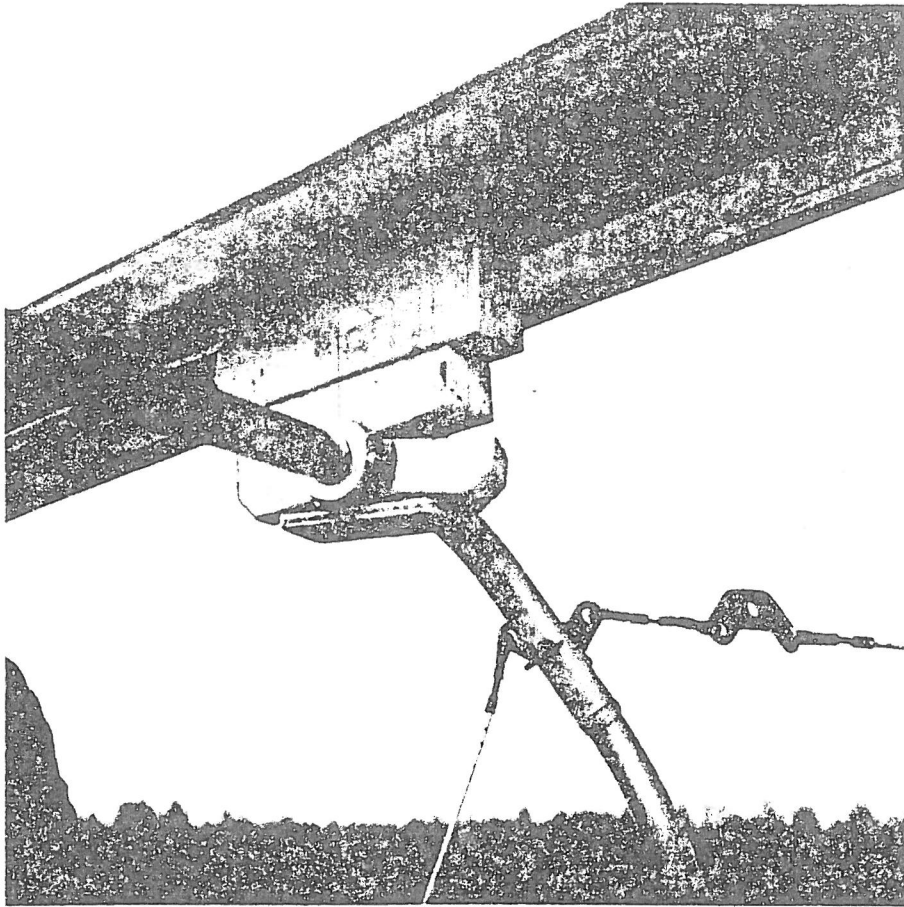
Fig 2. Bilden visar vänster skidbock lagrad på styrbygel. Hålet i skidbocken är fyrkantigt. Observera den försänkta skruvskallen där bocken brustit.

Skidorna var tillverkade av aluminiumplåt i handelskvalité, på ovansidan förstärkta av en vanlig träskida (löpskida). Skidorna var fästa vid styrbygelns med hemtillverkade "skidbocker" bestående av träklotsar (40x65x200 mm). Klotsen var hopdragen med 2 skruvar som försänkts i klotsens överstycke. Skidorna var lagrade på styrbygelns, som har cirkulärt tvärsnitt med ett rektangulärt uttag i skidbocken. Hålets storlek medgav vinkling av skidorna ca 5° runt X-axeln. Som överfall över fyrkanthålet hade en plywoodbit (10x40x100 mm) monterats, se fig 2.

Skadorna på skidbockarna har troligen inträffat antingen under utkörning eller vid starten. Startplatsens beskaffenhet (stöp) har orsakat så stora belastningar på skidbockarnas fästpunkter på styrbygelns att en skidbock spruckit. Härigenom har skidorna inte "spårat" parallellt och efter lättningen hängt "löst" på styrbygelns, vilket kan ha påverkat hängglidarens styregenskaper och medverkat till överstegring och viking. Se fig 1.
