SE-HXM, autogyro Humlan  
vid "Silver Hill", Klippan  
13 maj 1983

UTREDNINGSRAPPORT SE-HXM 15/83

UTREDNINGSRAPPORT

ANGÅENDE HAVERI

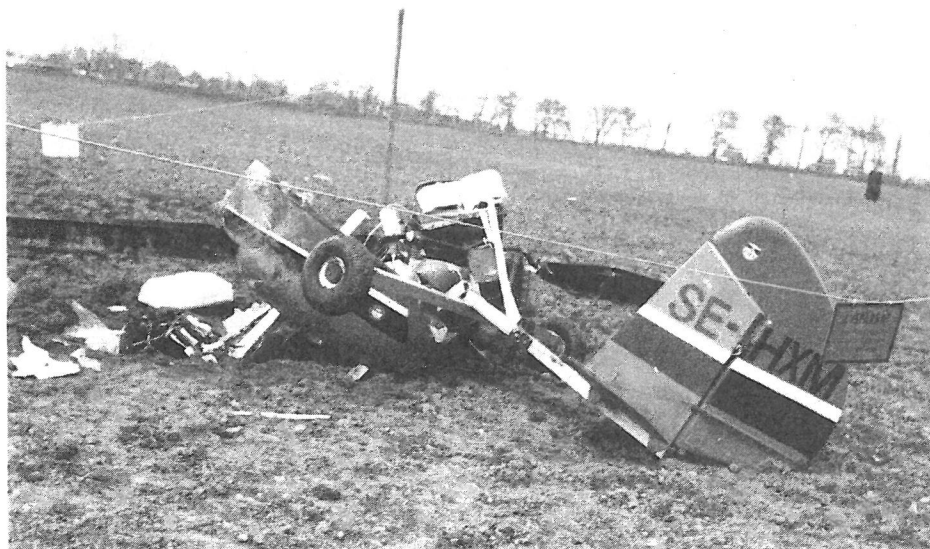
Autogyron hade slagit i marken i en leråker i brant dykvinkel med nosen före. Ett ca 50 cm djupt hål uppstod i åkern. Vrakdelarna låg samlade på nedslagsplatsen, se fig 2.

Fig 2. Autogyrovraket på nedslagsplatsen.

Svåra skador hade uppstått på autogyrons kropp vid nedslaget. Rotorbladen, däremot, hade inga skador som tydde på snabb rotation när de tog mark.

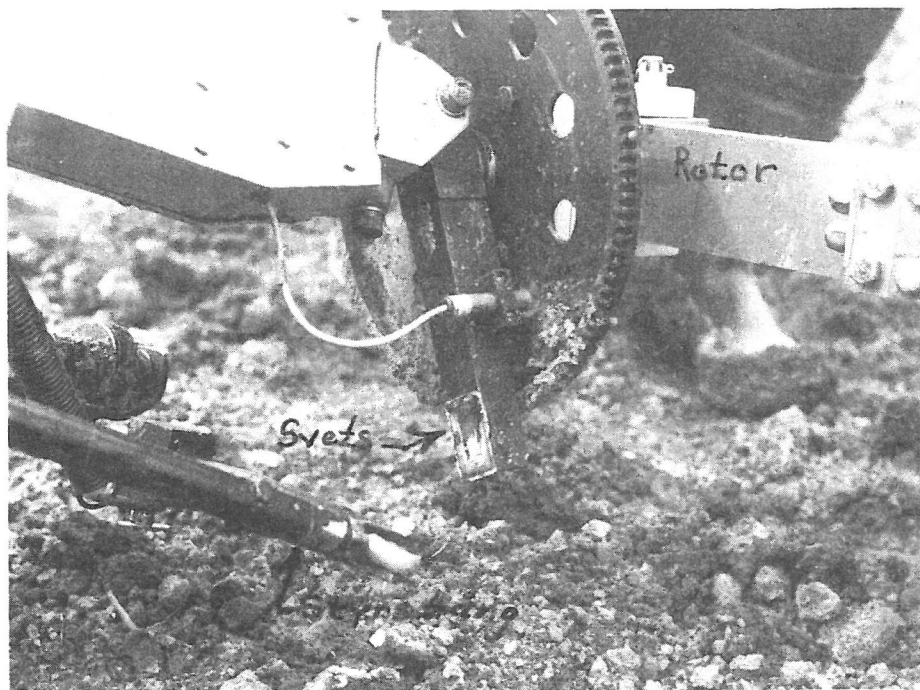
Av speciellt intresse för utredningen är att den svets som fäster autogyrons manöverarm till rotorhuvudet hade brutits, se fig 3.

Fig 3. Bruten svets.

Okulärbesiktning av svetsen visade tecken på låg svetskvalitet. Av denna anledning skickades vrakdelarna med svets till laboratorium för specialundersökning, se 1.16.

Svetsningen har utförts med för liten värmestillförsel vilket givit en klen svets med alltför litet inträngningsdjup i grundmaterialet. En för hög avkylningshastighet har givit en spröd, härdad struktur i svetsen och rikligt med härdsprickor har utbildats under svetsens svalningsförlopp. Den "kalla" svetsningen har även medfört stora blåsor i svetsgodset på grund av att tillförd skyddsgas ej förmått tränga ut genom den trögflytande smältan.

Den rikliga förekomsten av härdsprickor och blåsor har allvarligt reducerat den lastupptagande arean hos svetsen vilket i kombination med den härdade strukturens sprödhet resulterat i ett sprött överbelastningsbrott.

Att manöverarmen lossnade berodde på att en felaktigt utförd svetsfog mellan manöverarmen och rotorhuvudet brustit.

EAA bör med skärpa påpeka för dem som själva bygger sina luftfartyg att efter modifiering ingen flygning får ske förrän modifieringen godkänts i vederbörlig ordning.
