## HAVERI

Flygplan SK 50 nr F 21  
den 16 mars 1983

UTREDNINGSRAPPORT SK 50 8/83  
Juni 1983

Utredningsrapport angående haveri den 16 mars 1983 med ett flygplan SK 50 ur F 21

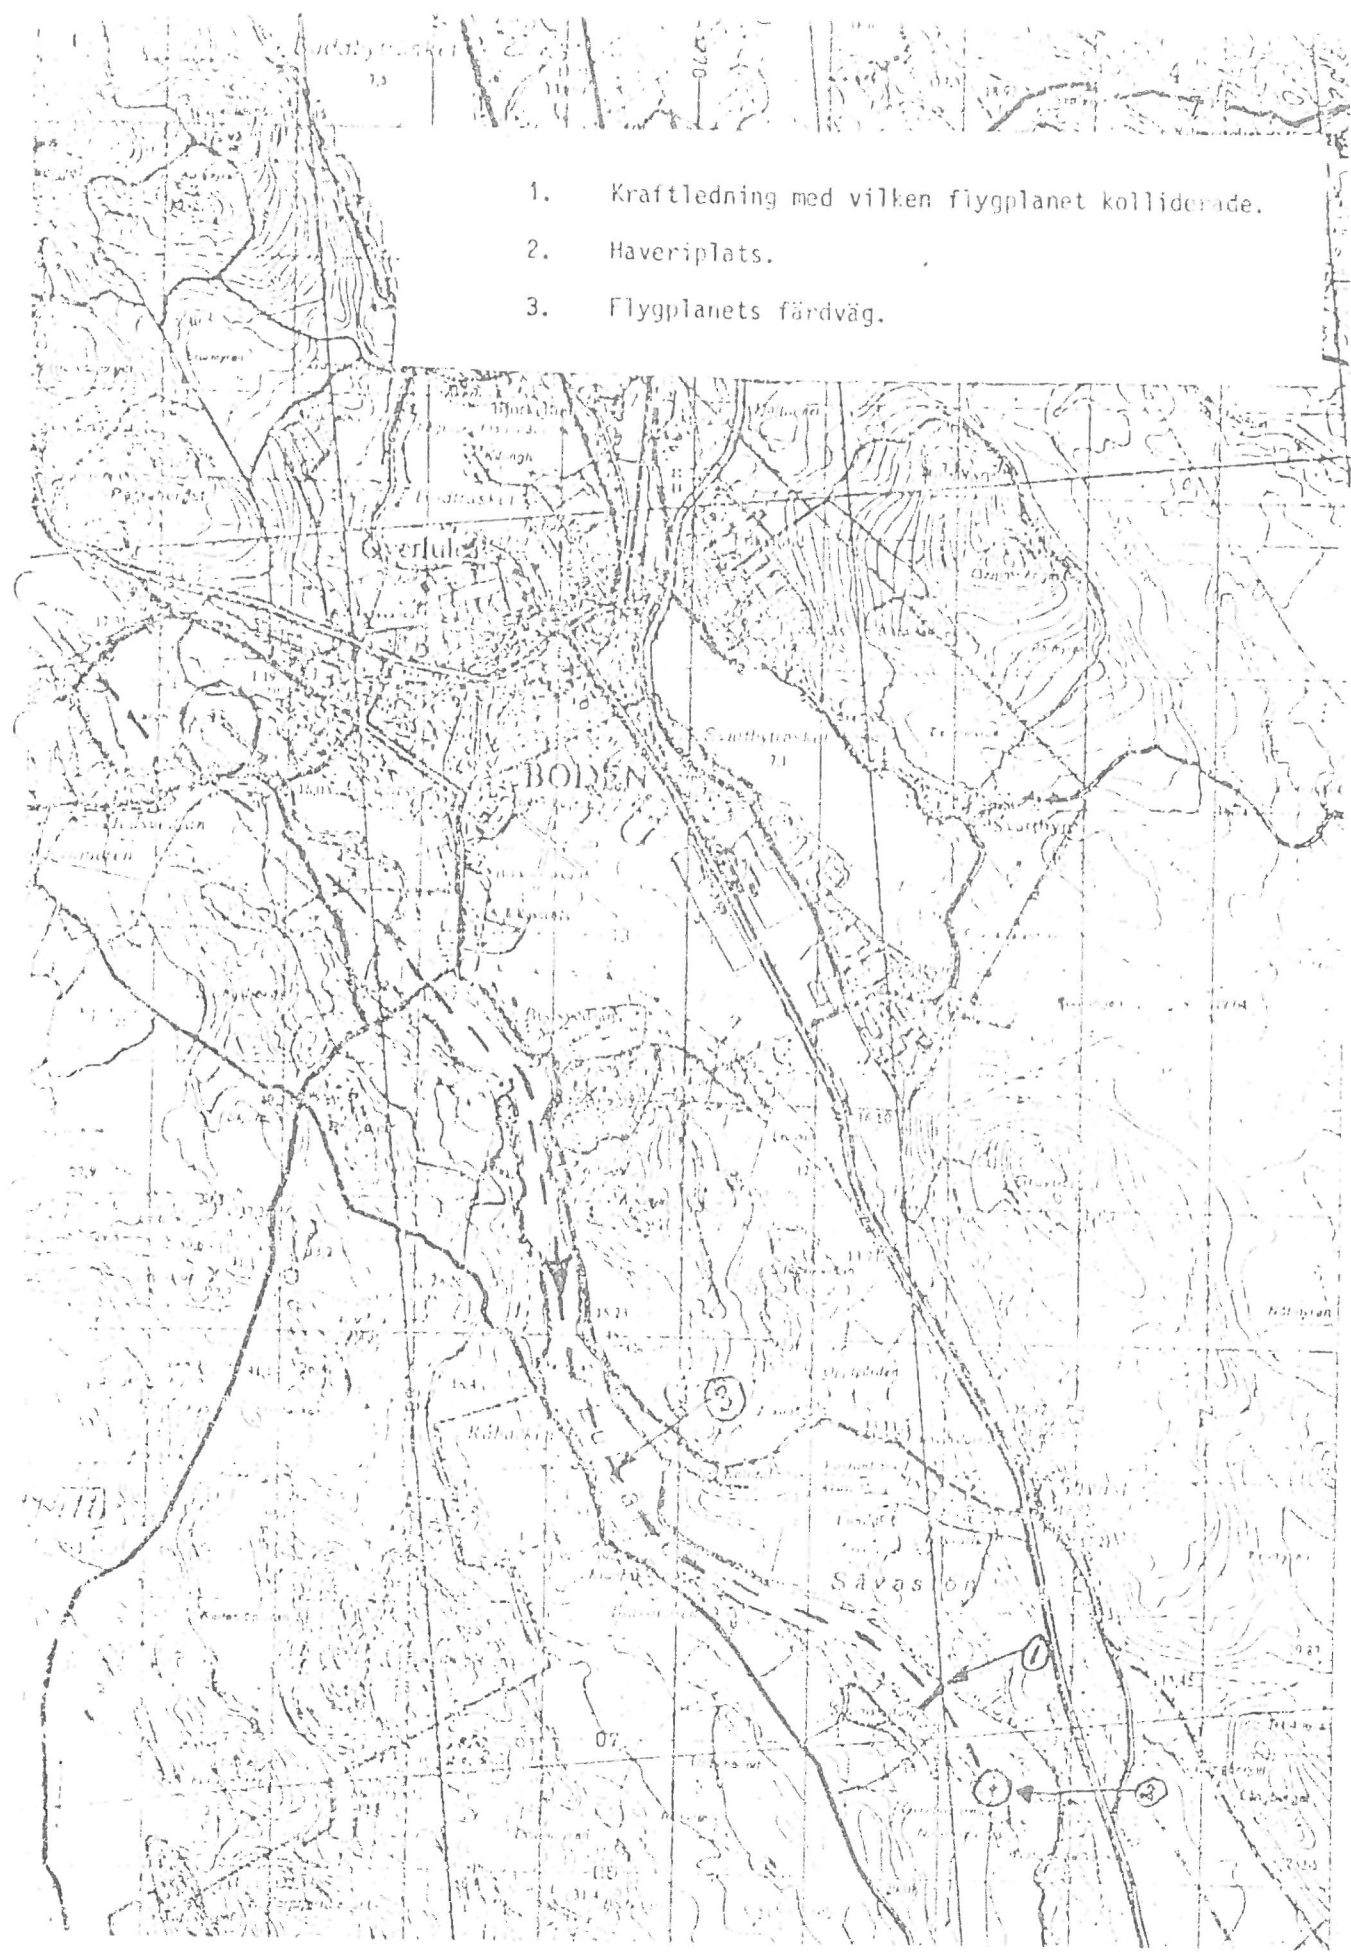
Flygplanet kolliderade med en kraftledning (i efterhand inritad på kartskissen på sida 7 och utmärkt med siffran 1) som består av tre strömförande linor dragna på samma höjd där älvfåran är 220 m bred. Ledningsstolparna på ömse sidor står ovanför de ca 5 m höga strandbrinkarna och är dolt placerade i flygriktningen sett. En lina träffade flygplanets fena 30 cm under fenspetsen. Ledningens höjd över isen på älven på det ställe där kollisionen ägde rum har uppmätts med hjälp av radarhöjdmätare i hkp 4 (höjdmätningssnoggrannhet  $\pm$  ca 1 m) och befunnits vara ca 8 m. Vid kollisionen höll linan men den pendlade emot en

- o Förarens fotbeklädnad utgjordes av flygkängor.
- o En kartskiss utvisande flygvägen från Boden till haveriplatsen framgår av nästa sida. Avståndet från kraftledningen till haveriplatsen är 950 m.
- o FRAD-hkp ur F 21 nådde haveriplatsen kl 1610.

1. Kraftledning med vilken flygplanet kolliderade.
2. Haveriplats.
3. Flygplanets färdväg.
