SE-TOR, SZD 36 A "Cobra 15"  
vid Kolvarp nära Rydaholm  
22 maj 1982

UTREDNINGSRAPPORT SE-TOR 15/82

UTREDNINGSRAPPORT

FLYGPLANTYP	S Z D 36 A "COBRA 15"
REGISTRERING	SE-TOR
ÄGARE	HÄSSLEHOLMS FLYGKLUBB FACK 4030, 281 00 HÄSSLEHOLM
BESÄTTNING, ANTAL	1
PASSAGERARE, ANTAL	0
HAVERIPLATS	57 <sup>0</sup> 00' N 14 <sup>0</sup> 15' E
TIDPUNKT FÖR HAVERIET	1982-05-22 KL 16.10 <sup>*)</sup>

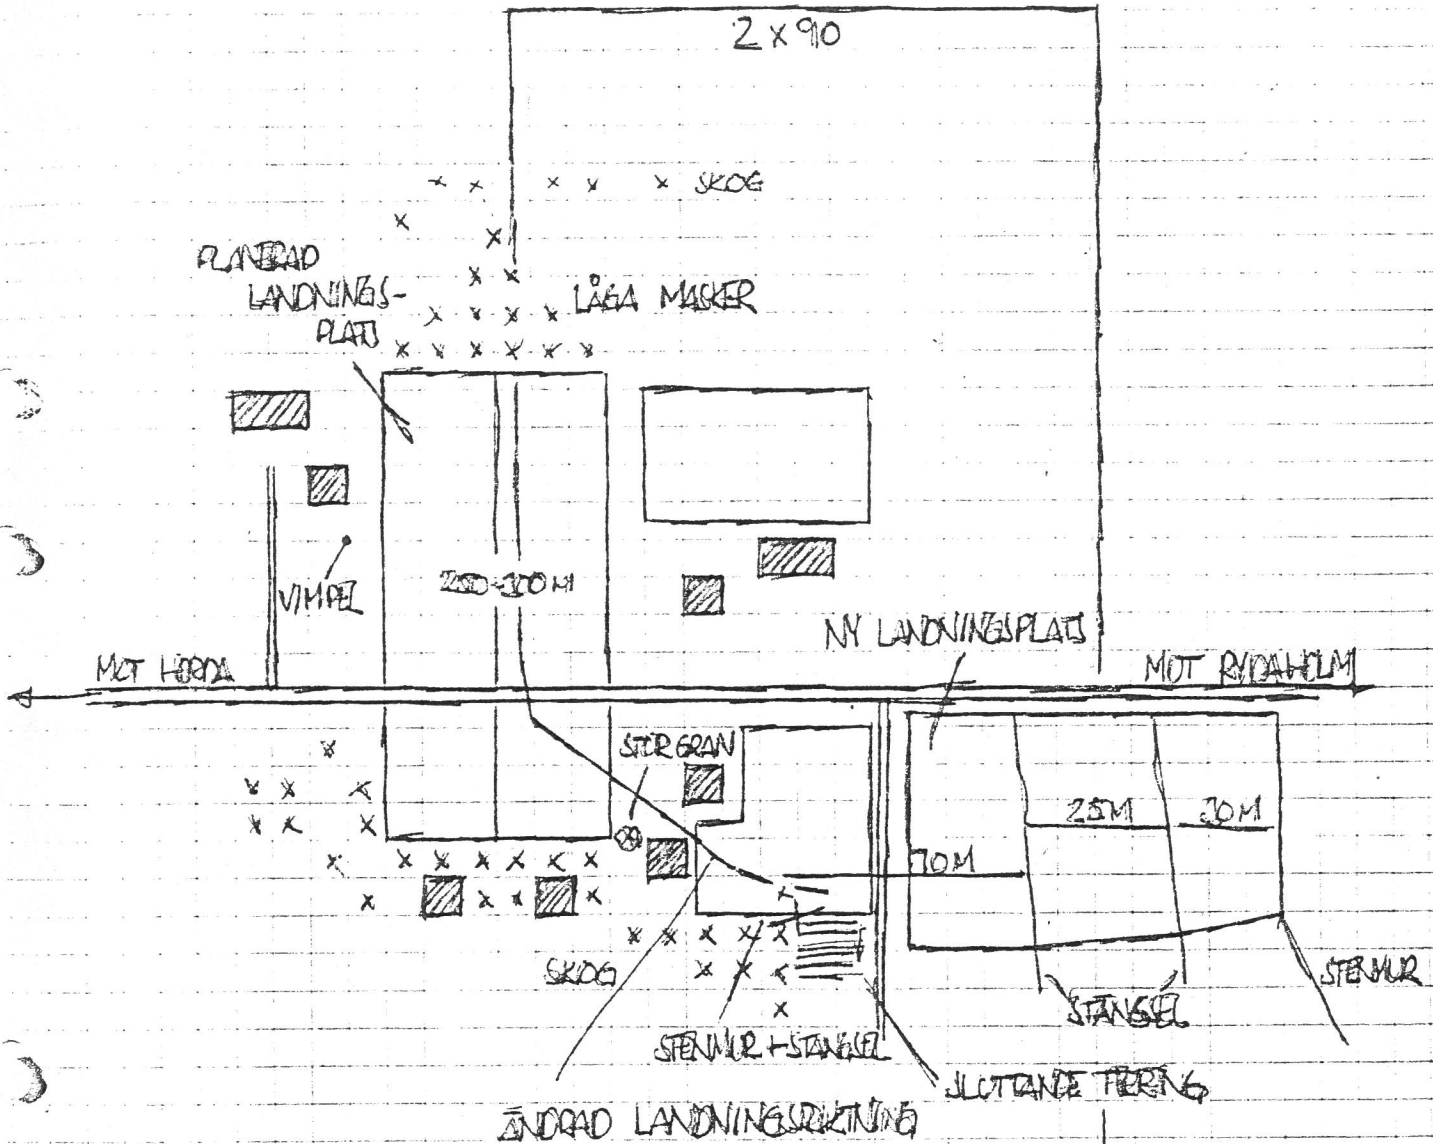
UTELANING MED SE-TOR. PLATS: KOLVARD 5KM NORR RYDAHELM  
DATUM 820522

Den först avsedda landningsplatsen (se skiss bilaga 1) utgjordes av ett fält som var omkring 250 m långt och sträckte sig i öst-västlig riktning. Omkring 50 meter öster den västra fältgränsen korsades fältet av en landsväg som löpte i nord-sydlig riktning. Fältet avgränsades i öster av skog med låga masker och i väster av skog och

bebyggelse. Det fält som föraren avsett att landa på i slutskedet var orienterat i nord-sydlig riktning och omkring 100 meter långt. Fältet korsades av stängsel som ytterligare begränsade utrymmet för landning. Norr om fältgränsen var terrängen i viss utsträckning skogbevuxen.

Haveriplatsen är belägen ca 100 m SV om det först avsedda utlandningsfältet i landningsriktningen sett.

Flygplanet kolliderade med ett träd i skogskanten norr om den sist avsedda landningsplatsen samt hamnade efter kollisionen i en trädgårdstäppa bland stenar och ett staket.
