HAVERI

KOLLISION MELLAN  
TVÅ FLYGPLAN

vid Norrtälje flygplats

UTREDNINGSRAPPORT SE-GOI/SE-AUU 18/82

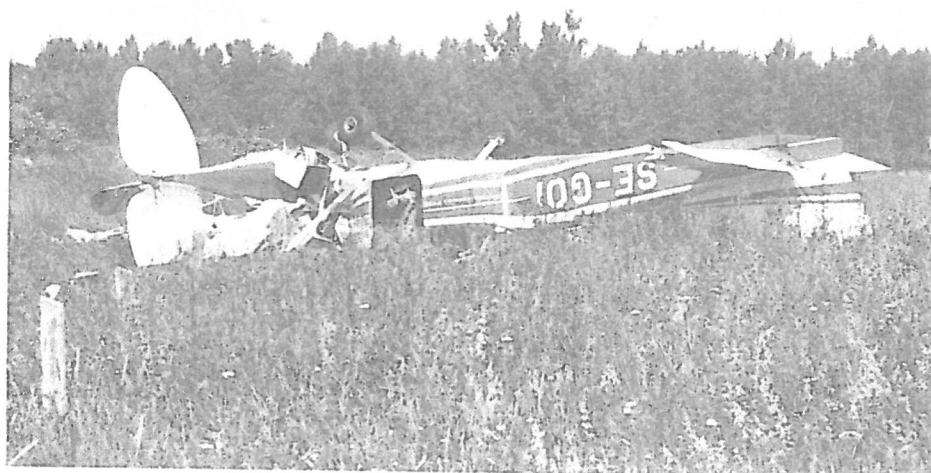
Flygplanen hade slagit ned på gräsbevuxen mark nära början av bana 04. Vraken låg tätt intill varandra med Cessnan till höger om Pipern sett i inflygningsriktningen. Se Fig 1.

Markskador visade att Cessnan först träffat marken med höger vinge några meter från det slutliga läget för att sedan slå ned med nosen före, varefter det hamnat på rygg.

Pipern låg på sin vänstra sida. Markskador visade att den efter att ha träffat marken med vänster vinge slagit hårt i marken med nosen. Ingenting tydde på annat än att markkontakten skett i omedelbar anslutning till Piperns slutliga läge.

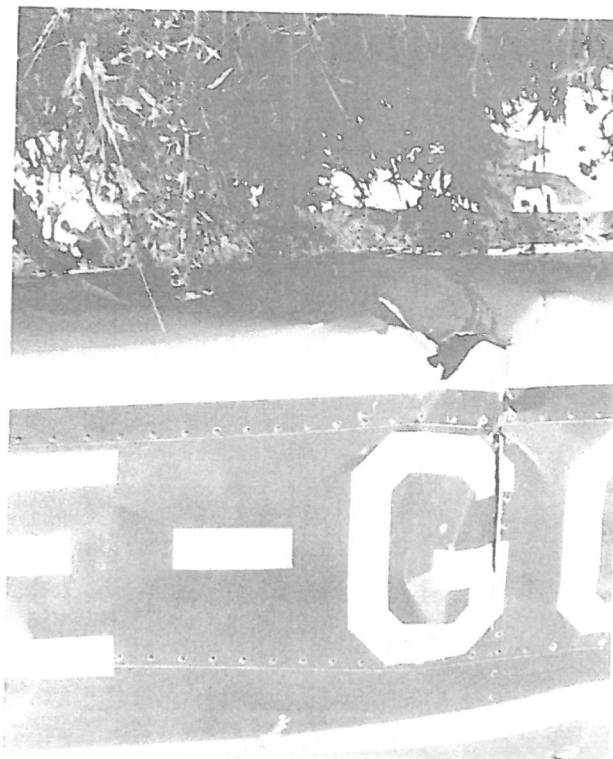
Cessnan hade tydliga skrapmärken på vänstra sidan av bakkroppen ungefär från bakre delen av kabinen och ca 75 cm bakåt. På bakkroppens högra sida var plåten uppskuren på sätt framgår av Fig 2. Skadan kan förklaras av att propellern på Pipern skurit upp plåten i riktning mot Cessnans ovansida.

Fig 2. Uppskuren plåt på Cessnan.
