UTREDNINGSRAPPORT SE-HAP 21/82

HAVERI I NJURUNDA

DEN 22 JULI 1982

HELIKOPTERTYP	BELL 47J
REGISTRERING	SE-HAP
ÄGARE	FIRMA NJURUNDA LYFT, L HENNINGSSON PL 7110, 860 20 NJURUNDA
BESÄTTNING, ANTAL	1
PASSAGERARE, ANTAL	-
HAVERIPLATS	SOLBERG, NJURUNDA, Y LÄN
TIDPUNKT FÖR HAVERIET	1982-07-22 KL 1530 LOKAL TID ^{*)}

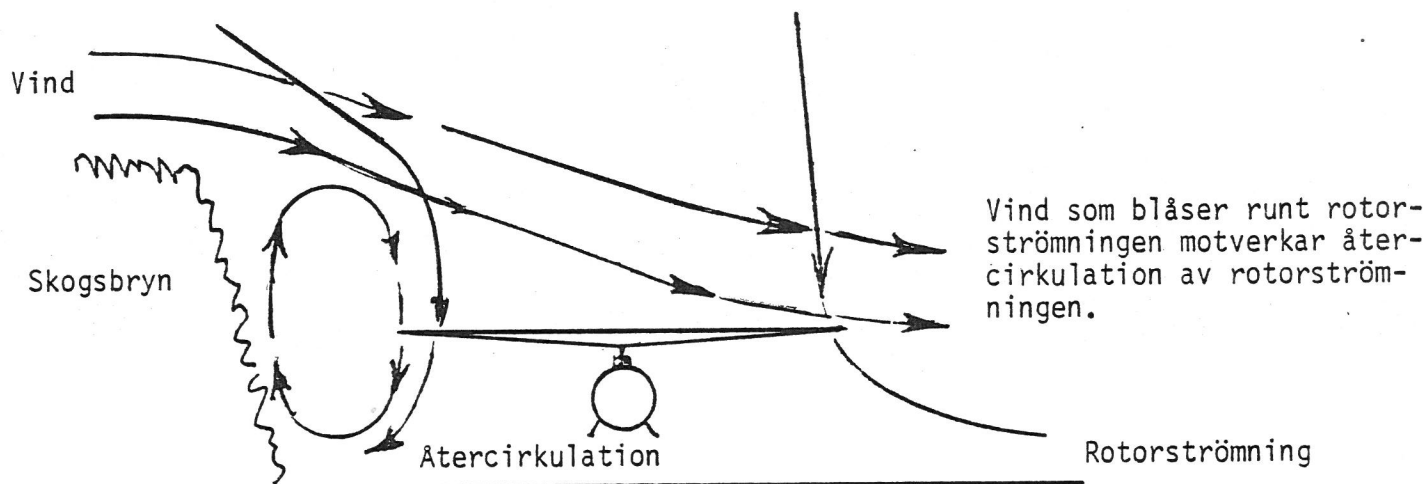
Fig 1. Effekt av skogsbryn och vind på strömning genom rotor.

När hovringsplatsen ligger i lä av en skog kommer vinden att öka återcirkulationen genom rotorplanet närmast skogsbrynet därför att friktionen mellan vind och luftmassa mellan helikopter och skogsbryn kommer att öka rotationen på den "innestängda" luftmassan, medan den

kommer att minska risken för återströmning genom den del av rotor-disken som ligger längst bort från skogsbrynet där den återströmmande luften måste strömma mot vindriktningen, se Fig 1 nedan.

Av ovanstående anledning var det fullt förklarligt att helikoptern fick en "turbulensstörning" när den hovorades på läsidan av skogsbrynet under rådande förhållanden.

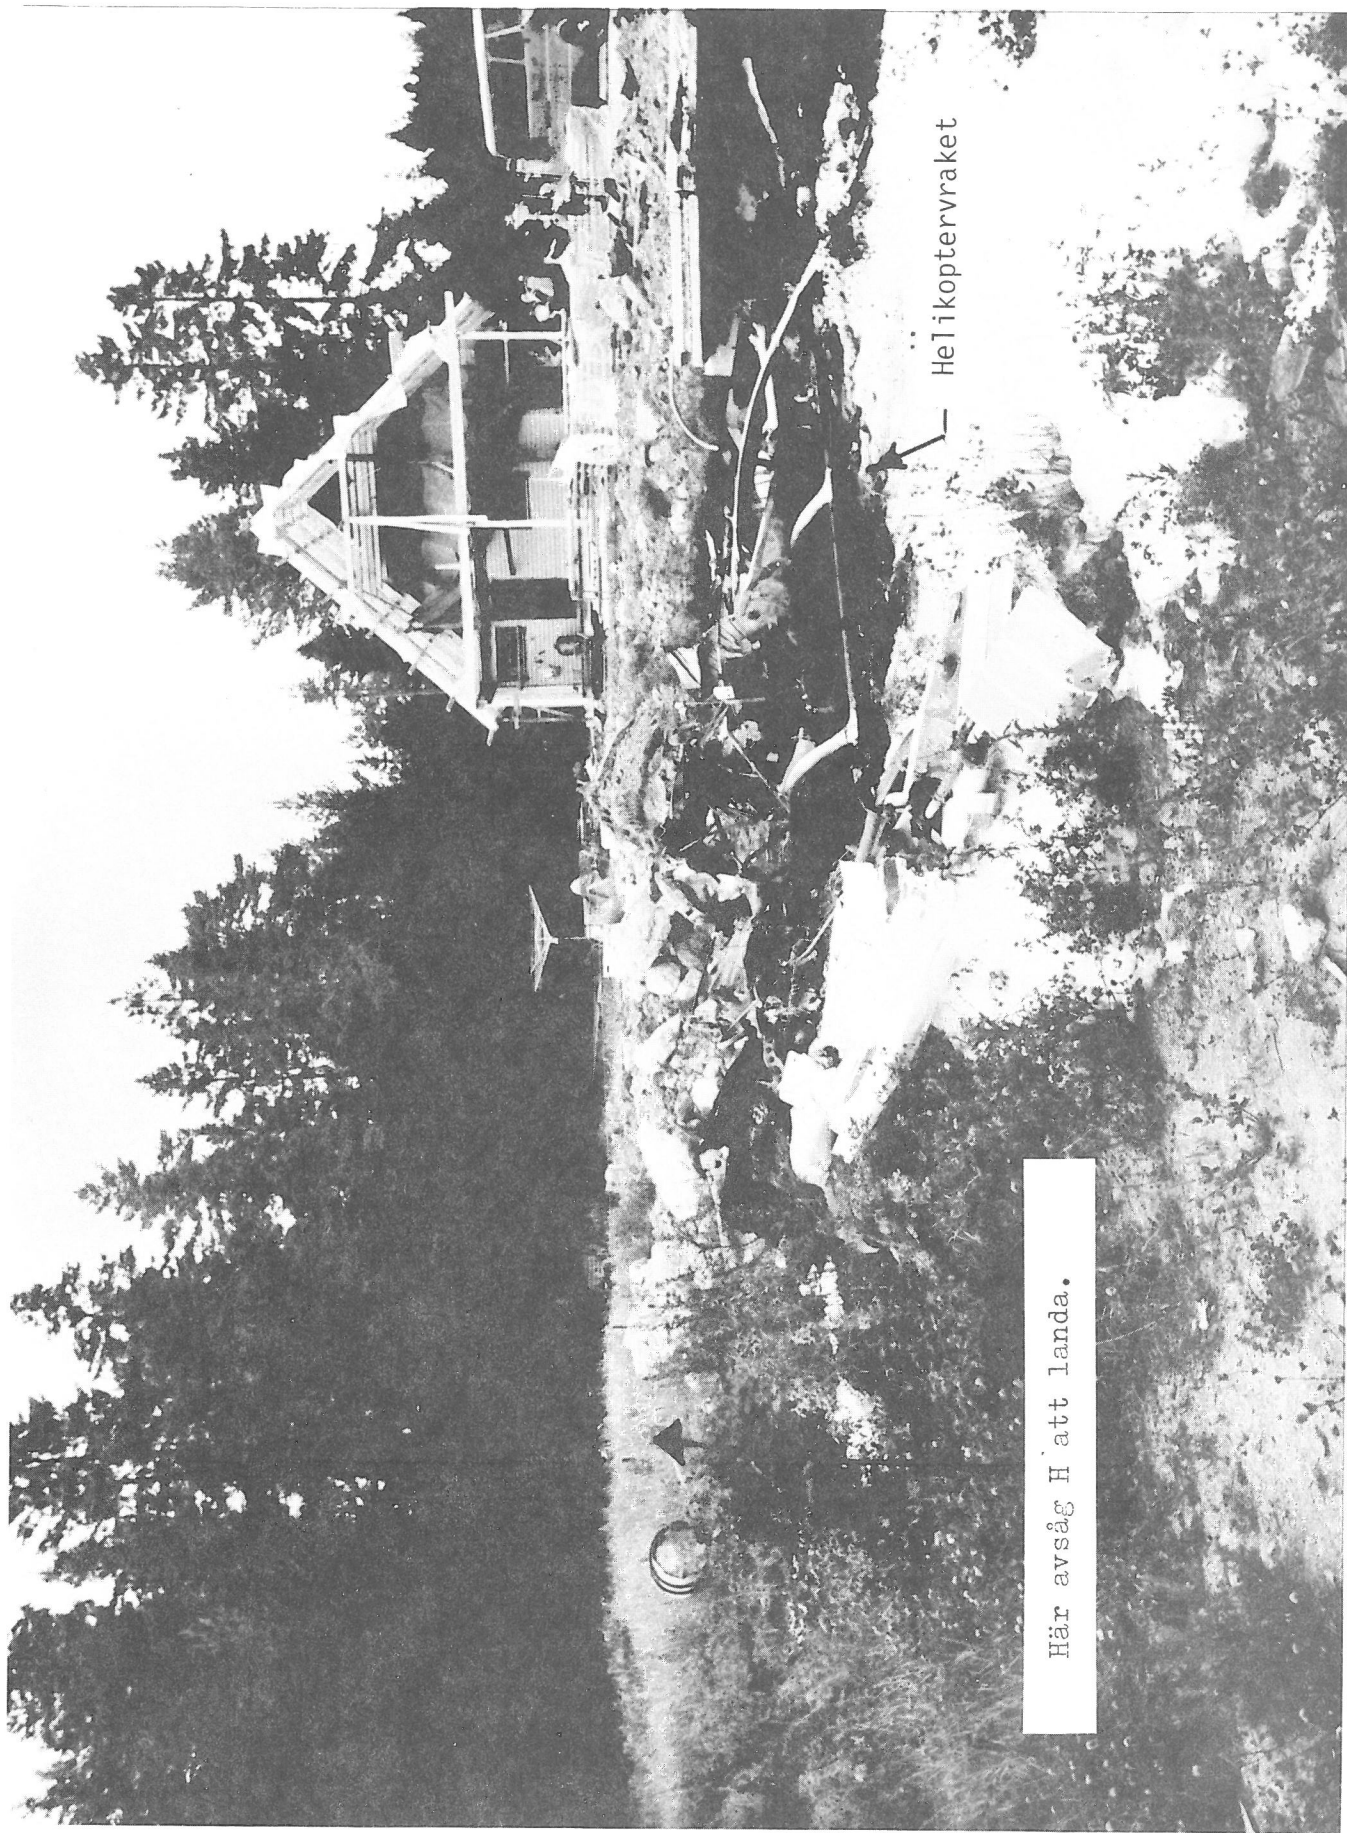
Bild 1. Haveriplatsen sedd i riktning norrut!

Undersökning av haveriplatsen visar att helikopterns "tail rotor guard" slagit mot stenar ca 16 meter i riktning sydost bakom sättningsplatsen. Därefter slog stjärtpartiet mot en jordhög efter att helikoptern drivit ytterligare några meter bakåt. I samband med detta splittrades stjärtrotorn och helikoptern roterade åt höger.

Huvudrotorn slog i stjärtbommen och i en betongplatta vid nedslagsplatsen. Helikoptern blev stående på "rätt köl".

Centralkroppens rör vid knutpunkten under motorfundamentets vänstra fäste brast vid kollisionen med marken och punkterade underifrån vänster bränsletank. Härvid uppstod läckage och helikoptern antändes och brann upp.

Här avsåg H att landa.

Helikoptervraket
