SE-HBZ

Helikopter Hughes 269 B

vid Sunnansjö

UTREDNINGSRAPPORT SE-HBZ 13/82

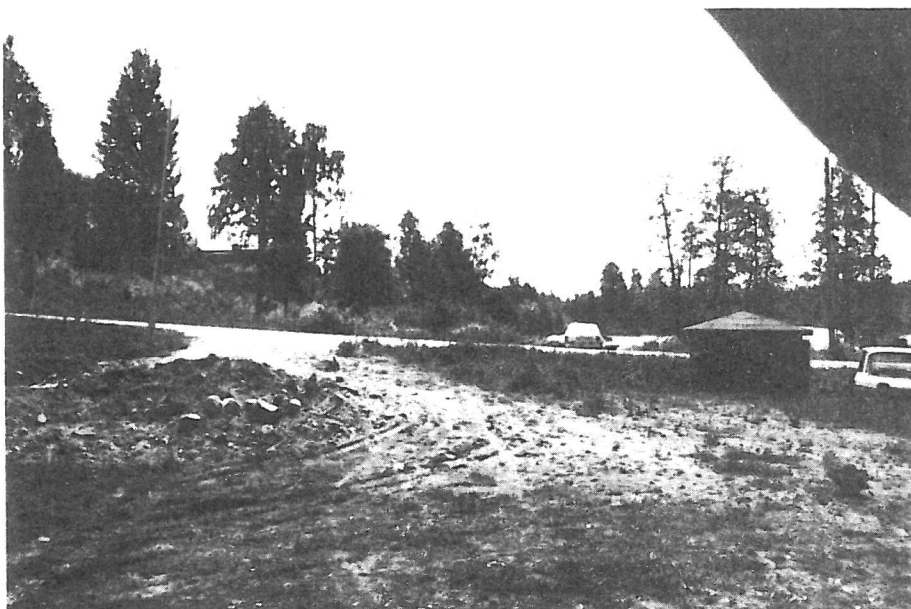
Gärdet varifrån starten skedde avgränsas i söder av en väg. Vägen korsas av en luftledning till belysningsstolpar på ca 40 m avstånd söder om startplatsen. Ledningens höjd över marken var 6-7 m. Parallellt med denna ledning och omkring 30 m söder om denna löpte en trelinors kraftledning cirka tio meter över marken. Några meter bortom kraftledningen fanns en rad lövträd ca 10 m höga. I motsatt riktning, från startpunkten räknat var gärdet hinderfritt på en distans av ca 100 m. Se skiss bil 1 och fotografier Fig 1 och 2.

Fig 1. Vy i startriktning (söder).

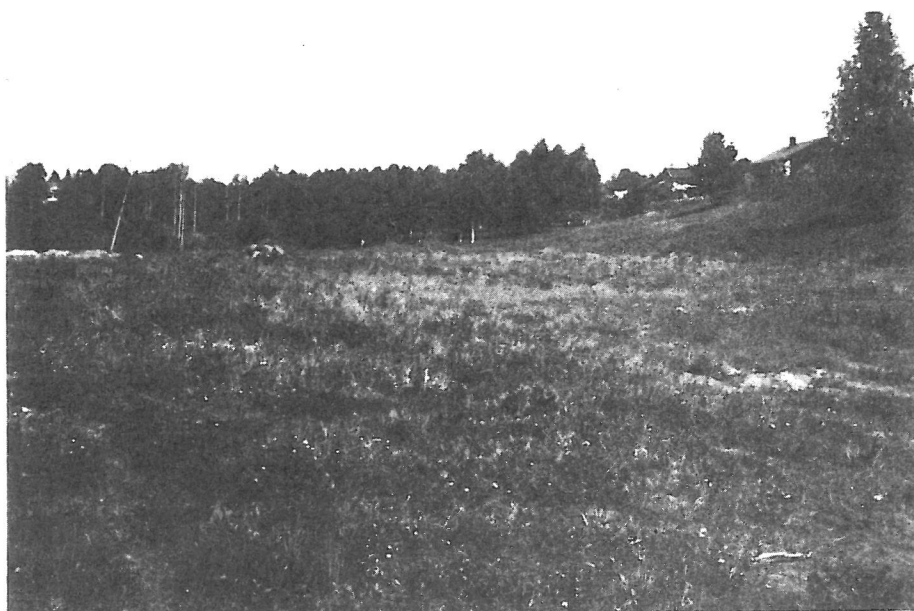
Fig 2. Vy i riktning motsatt startriktning (norr).

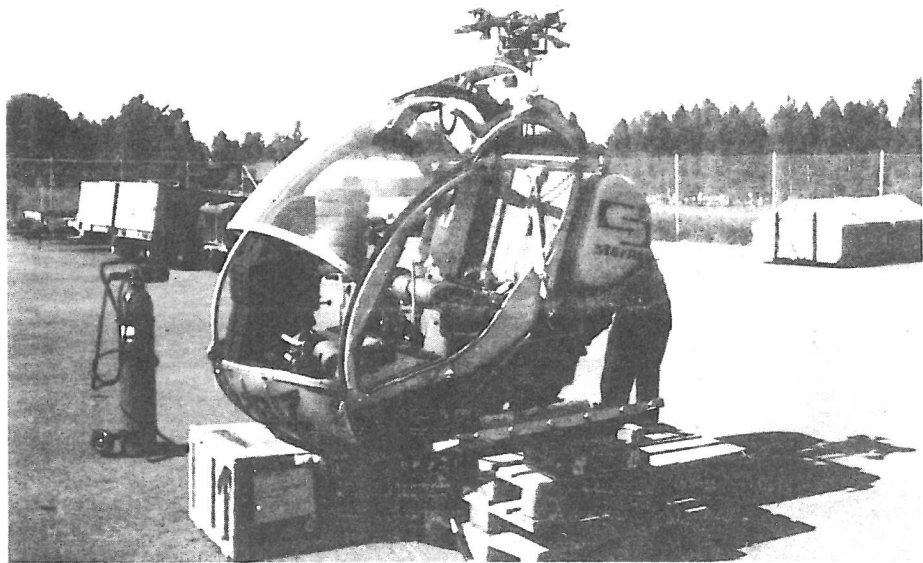
Efter transport till Sterner Aero AB i Borlänge pallades helikopterkroppen upp så att den blev stående upprätt, se fig 3. Skadorna på kroppen var begränsade. Motorn kunde utan problem startas.

Fig 3. Helikopterkroppen pallades upp så att motorn kunde startas.

Helikopterns motor kunde utan problem startas och köras efter haveriet. Varvtalsförlusten kan därför inte ha berott på mekaniska fel i motorn.
