HAVERI

SE-GZK

Cessna F 150

UTREDNINGSRAPPORT SE-GZK 25/82

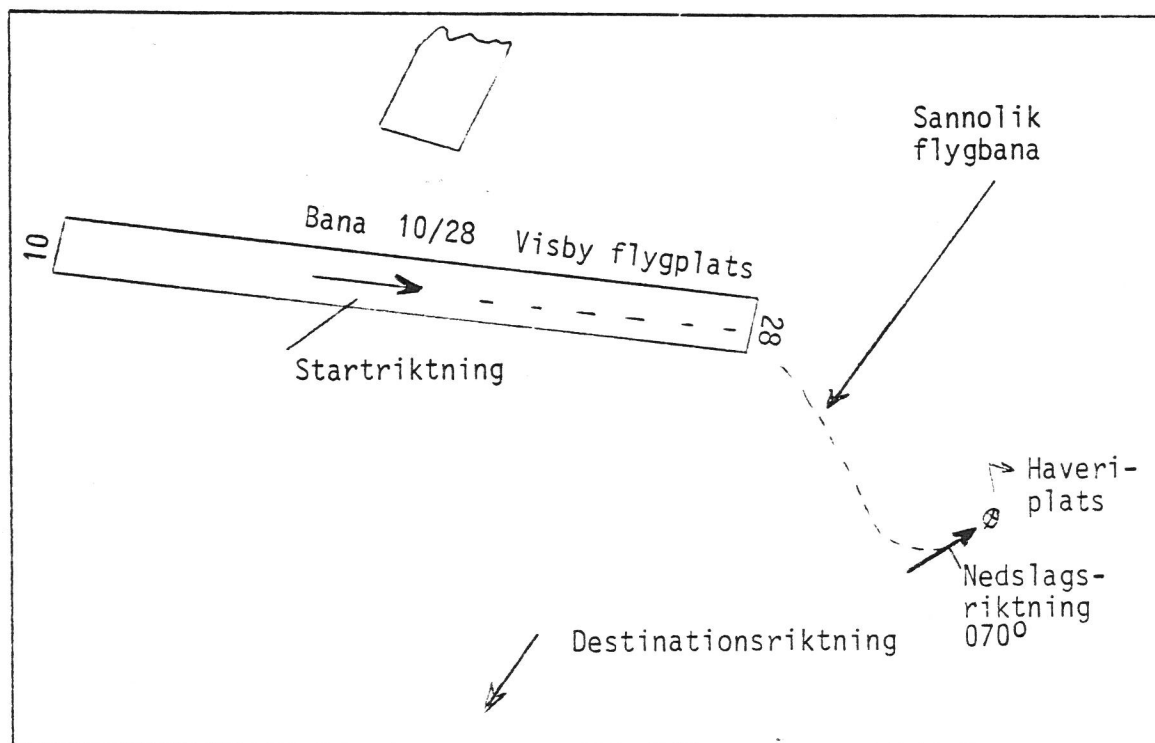
Flygningen avsåg hjälpflyg i form av målgång över södra Gotland för försvarsmaktens räkning. Efter start i östlig riktning svängde flygplanet i sydlig riktning. Därefter svängde det tillbaka mot öst och norr, förlorade höjd och kolliderade med terrängen i ost-nord-östlig riktning (070°), se Fig 1.

Fig 1. Haveriplatsens läge relativt startbanan.

Haveriplatsen är belägen ca 900 m ost-syd-ost från startbanans ände.

Flygplanet hade flugit in i tät lövskog i riktning 070° med 15° nedåtlutande banvinkel och ca 45° bankning mot vänster. Tunna grenar och kvistar hade skurits av med skarpa avskärningskanter av flygplanets propeller.
