HAVERI

Flygplan J 35 F ur F 10

Den 3 november 1982

UTREDNINGSRAPPORT J 35 F 55/82

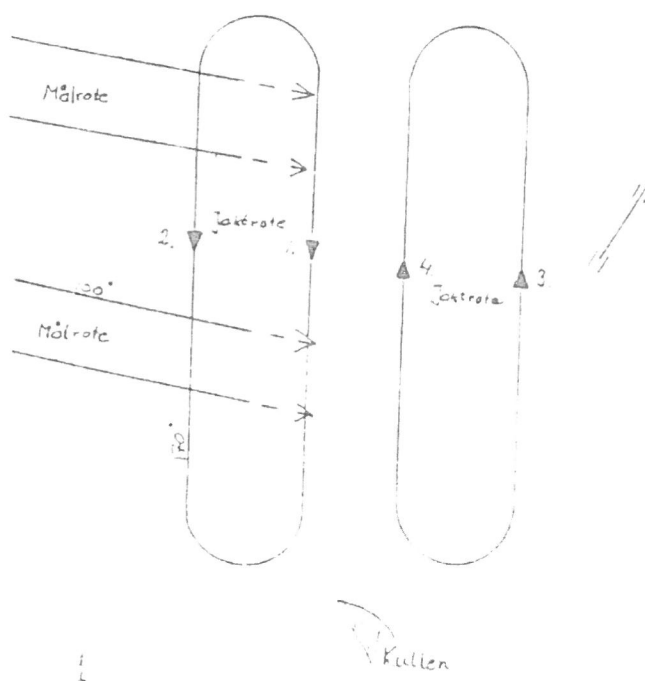
Efter ca tre löpor flög jaktgruppens första rote med ca fyra kilometers lucka mellan flygplanen på kurs 170° med rotechefen till vänster på den västra spärrbanan och den andra jaktroten på kurs 350° på den östra spärrbanan. Strax innan dessa rotar passerade varandra flög målgruppens båda rotar på kurs 100° med fart 900 km/h igenom spärrbanorna varvid den första målroten passerade ca 10 km norr om Kullen och den andra målroten passerade spärrbanornas norra ändpunkter. Se skissen nedan.

Målrotarna flög på ca 30 meters höjd och utförde inga undanmanövrar. Jaktrotarnas fart som inledningsvis hade varit 850 km/h hade på gruppchefens order minskats till 750 km/h. Jaktrotarna flög på ca 30 meters höjd.

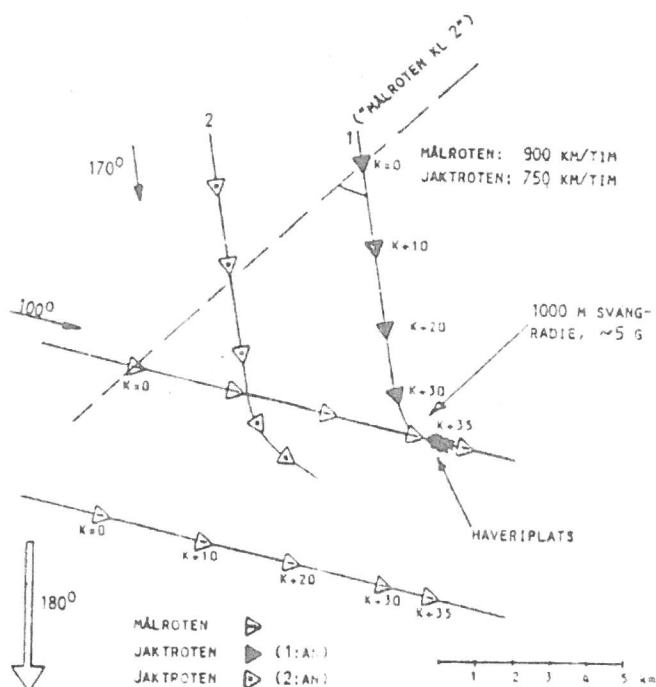
Inget ögonvittne - vare sig förare eller person på någon fiskebåt - har observerat det havererade flygplanet under det för utredningen intressanta skedet omedelbart före kollisionen med vattnet. Nedanstående skiss har framtagits för att visa den aktuella jakt- och målrotens troliga flygbanor under detta skede. Skissen baseras på kända flygplanprestanda, de redogörelser som förarna lämnat samt att delarna av det havererade flygplanet spridits i riktning $100 - 110^{\circ}$, vilket tyder på att föraren praktiskt taget fullföljt insväng för anfall när kollisionen med vattnet inträffade.

Solstånd vid aktuell tid och plats: 18° över horisonten i riktning 166° .

Av skissen framgår att rotechefen jämfört med tvåan måste ha påbörjat sin vänstersväng på betydligt mindre avstånd till sitt målflygplan. Detta måste ha medfört att hans sväng varit betydligt brantare än tvåans.
