Flygplan AJ 37 ur F 6
Den 8 september 1982

UTREDNINGSRAPPORT AJ37 31/82
Augusti 1985

Utredningsrapport angående haveri den 8 september 1982 med ett flygplan AJ 37 ur F 6

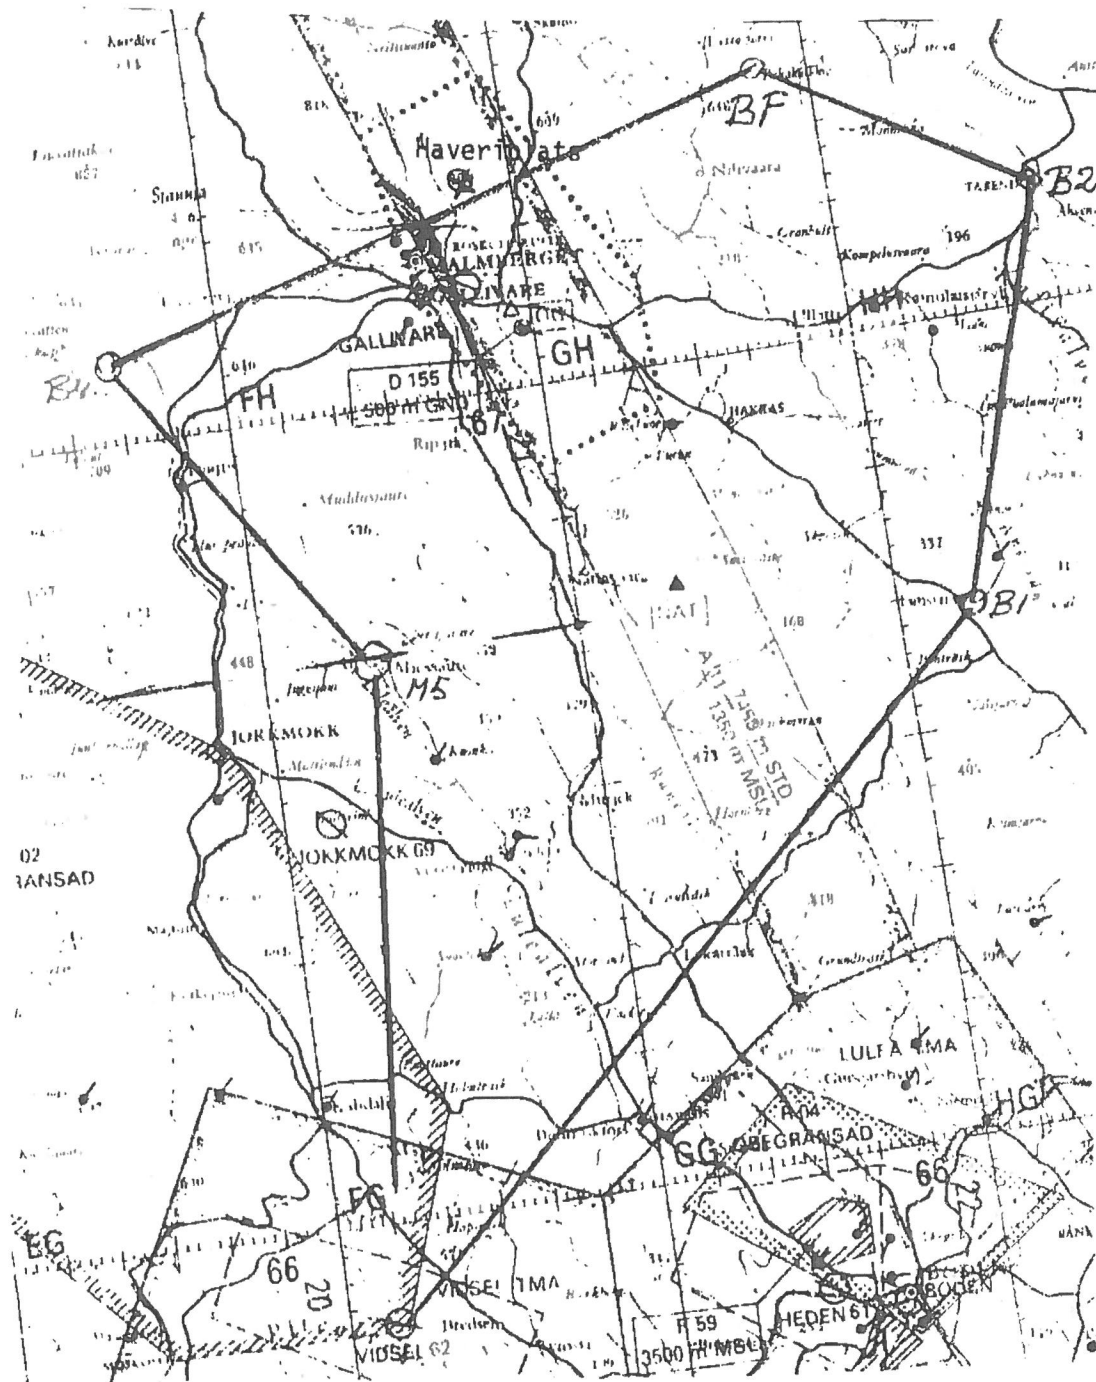
Av väderskäl utgick vingmålsskjutningen under förmiddagen. I stället beordrades fyra förare ur F 6 att utföra alternativövningen lågnavigering enskilt under två flygpass. För det första passet beordrades en lågnavigering som hade planlagts flera dagar tidigare. Samtliga fyra förare avbröt övningen av väderskäl och landade Vidsele. Under tiden hade planläggning skett för andra passets lågnavigering med route som framgår av nästa sida.

Karta i skala 1:1 000 000. Den streckade linjen i NV delen utvisar gränsen till område 3 enligt OSF mom 6211 (mom 6.4.2.1 enligt nu gällande OSF).

- Den aktuella lågnavigeringsrouten berörde det område som enligt då gällande OSF mom 6211 (sedermera 6.4.2.1) ej får överflygas på lägre höjd än 400 m. Förhållandet är hänförligt till att planeringskartan i upl/flyg som användes ej kontrollerades med avseende på flyginformationens aktualitet. Aktuell information fanns dock tillgänglig på andra kartor i upl/flyg.
