## UNFALL

Flugzeug J 35 F des Geschwaders F 10/Se S  
11-11-86

UNTERSUCHUNGSBERICHT J 35 F 54/86  
Juni 1987

Untersuchungsbericht über den Unfall vom 11.11.1986 mit einem  
Flugzeug J 35 F des Geschwaders F 10/Se S

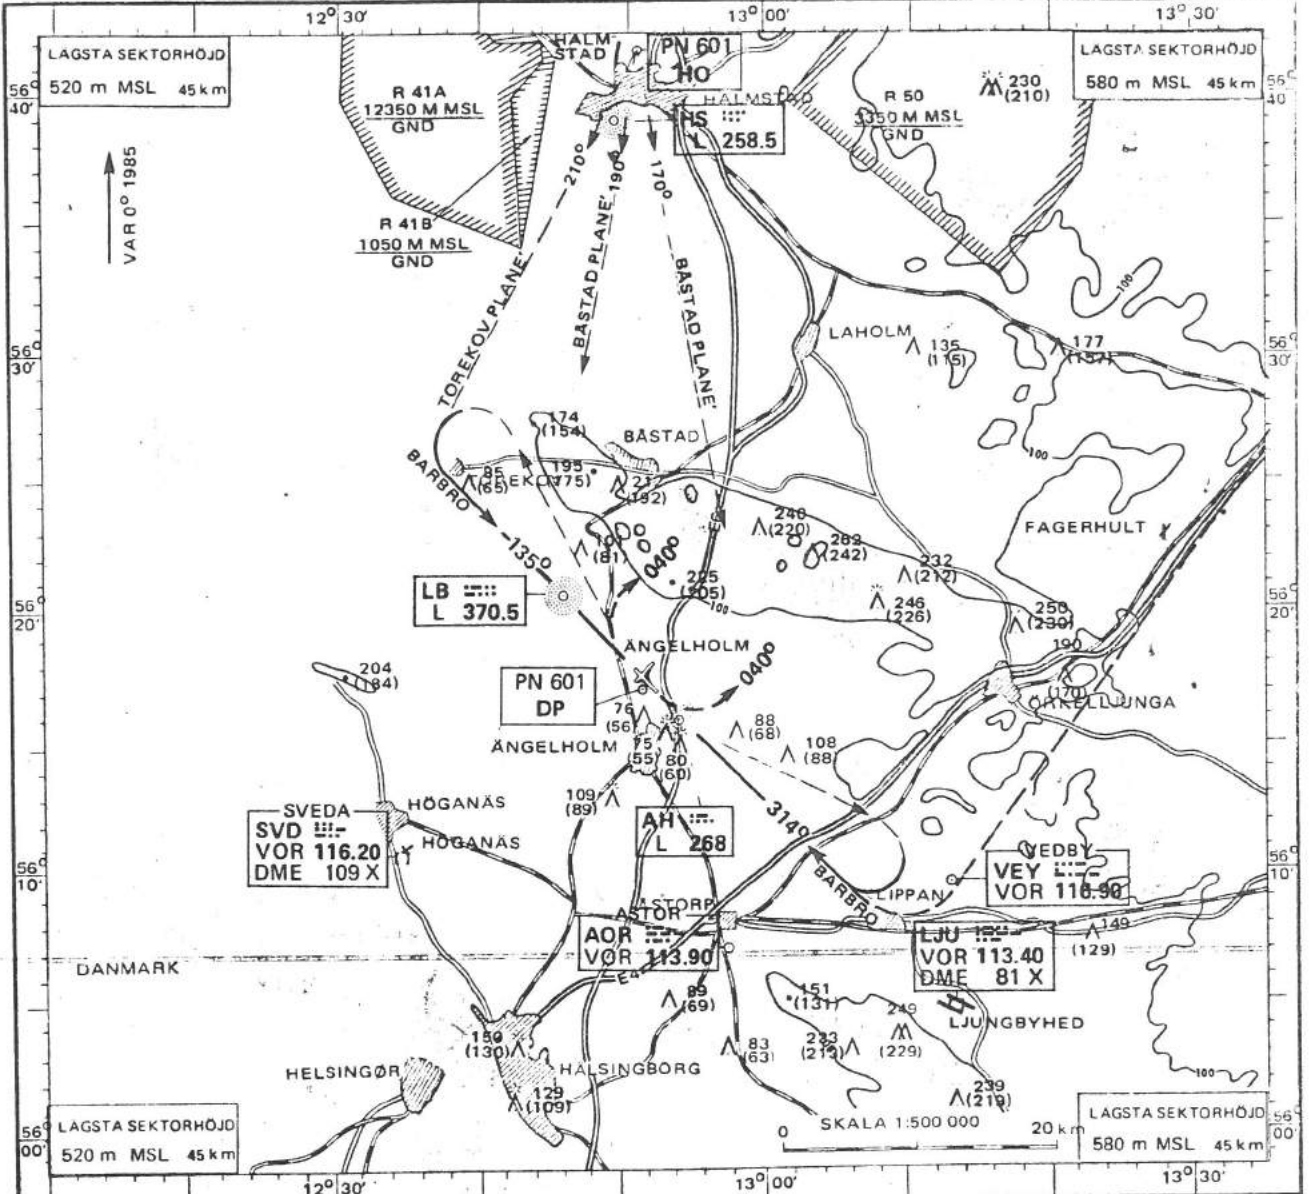
Bild 1. 7

Das Flugzeug J 35 F, Funkrufzeichen J 58, startete von Ängelholm um 0912.20 Uhr, um Blindflüge mit Hilfe von SRE und BARBRO durchzuführen (Bild Nr 1). Das Flugzeug war beim Start mit gefüllten Abwurftanks versehen.

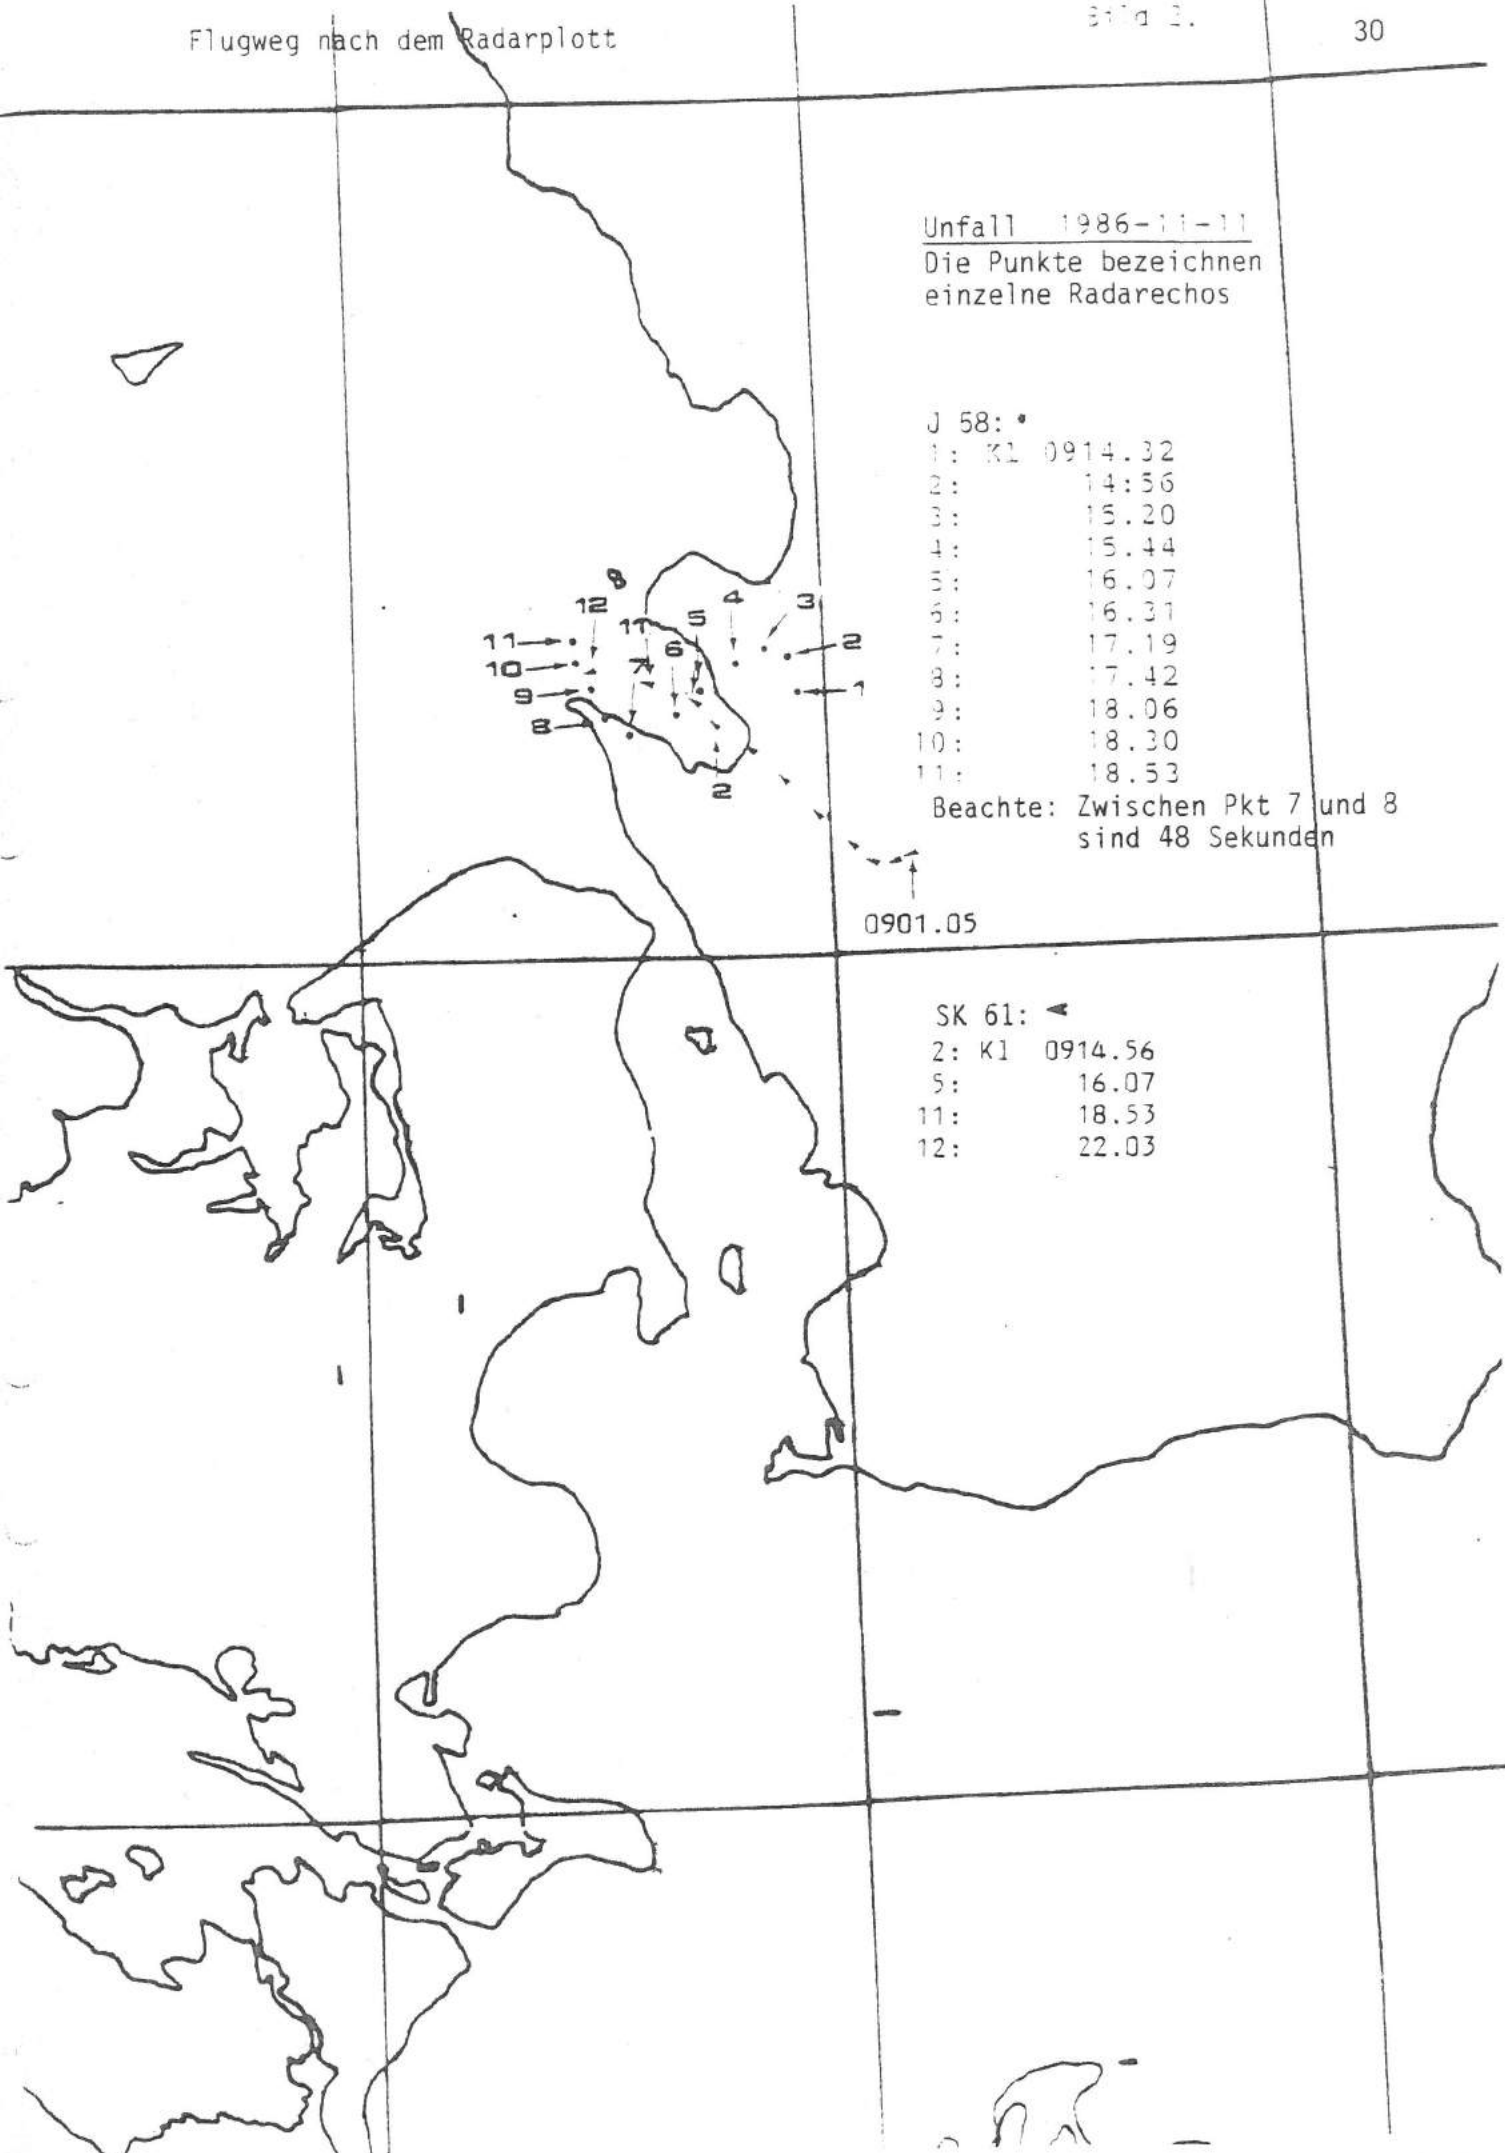
Kontrolle Malmö beobachtete am Radargerät, dass der Pilot seine Linkskurve über 320° hinaus bis etwa 230° fortsetzte. Als der Pilot sich um 0916.08 Uhr wieder per Funk meldete, forderte ihn Kontrolle Malmö auf, sofort wegen eines anderen Flugzeuges auf 900 m zu sinken (kreuzender Kurs in gleicher Höhe nähert sich aus 3 km Entfernung). Der Pilot quittierte diese Mitteilung und meldete etwas später, er befinde sich in 900 m und behalte diese Höhe bei. Der Transponder des Flugzeuges war nicht mit Höhenanzeige ausgestattet. Kontrolle Malmö forderte dann den Piloten auf, nach rechts auf 320° zu kurven, was er auch mündlich wiederholte. Er wurde kurz darauf erneut aufgefordert, nach rechts auf 360° zu kurven. Der Pilot wiederholte diese Anweisung korrekt und bejahte etwa gleichzeitig die Frage der Kontrolle Malmö, ob er sie gut höre.

J 58: •

SK 61: ◀

- 2: K1 0914.56
- 5: 16.07
- 11: 18.53
- 12: 22.03
