SE-YCK B. J. Enduro
vid Hultsfred
22 augusti 1982

UTREDNINGSRAPPORT SE-YCK 27/82

UTREDNINGSRAPPORT

FLYGPLANTYP	B.J. ENDURO
REGISTRERING	SE-YCK
ÄGARE	RUNE BERNVING KEDJEGATAN 15, 590 93 GUNNEBOBRUK
BESÄTTNING, ANTAL	1 - ALLVARLIGT SKADAD
HAVERIPLATS	57° 31' N 15° 50' E
TIDPUNKT FÖR HAVERIET	1982-08-22 KL 10.40 *)

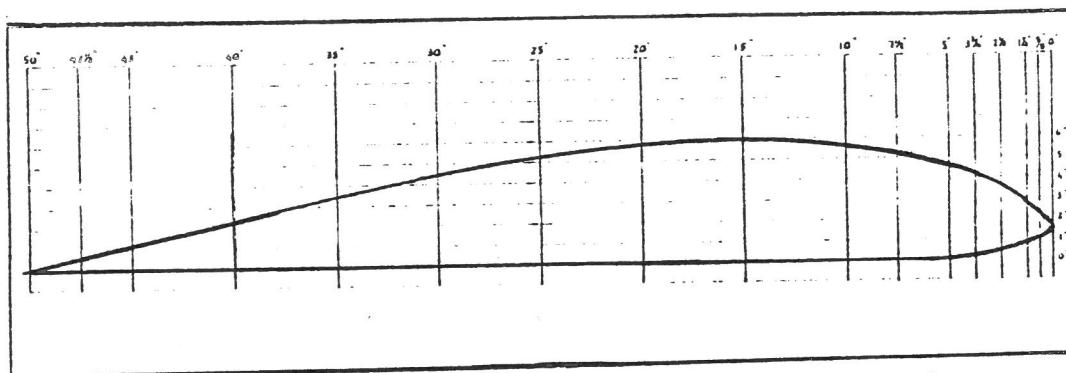
Fig 2. Vingeprofil.

Vingeprofilen är ca 12 % tjock. Den har sin maximala tjocklek vid ca 33 % av kordan. Profilen har plan underkant och en nos med liten radie, se Fig 2.

Enligt konstruktören har profiltypen hög lyftkraft och en mild typ av överslagning. Enligt föraren hade han till en början problem med vingen. Flygplanet hade en tendens att dra mot höger. Det visade sig att färgen på högervingens ovansida var en aning ojämn jämförd med väster vingens ovansida. När höger vinge slätades till försvann högertendensen.

- o Föraren hade upplevt att högervingen hade en tendens att hänga jämfört med vänstervingen och att detta berodde på olika ytjämnheter på vingarna. Den aktuella profilen har en väl välvd ovansida med max tjocklek på ca 33 %. En sådan profil tenderar att ha laminär strömning (eller mycket tunt gränsskikt) fram till profilens maxtjocklek. Men om profilytan framför maxtjockleken av någon anledning är eller blir ojämn kommer gränsskiktstjockleken bakom profilens maxtjocklek att öka kraftigt jämfört med när profilens yta är slät. Detta kommer att minska vingens lyftkraft vid en given anfallsvinkel. Flygplanet vill rolla i den riktning där den ojämna vingytan befinner sig (d v s man måste flyga med skevroderutslag även vid låga anfallsvinklar). Typisk för en sådan profil är att den är lättstörd och att max lyftkraft kan påverkas av relativt små störningar.

- o Den aktuella profilen har en liten nosradie. En profil med liten nosradie i kombination med en väl välvd ovansida har sannolikt en plötslig överstegring.

- o Runda av profilen genom att bygga ut vingnosen nedåt.
- o Lägga "stall-strips" längs innervingarnas framkanter för att garantera vingrotstall med bibehållen rollkontroll.
(Man kan även tordera vingen så att anfallsvinkeln minskar mot vingspetsarna.)
- o Använda större skevroderutslag uppåt än nedåt för att motverka (helst eliminera) skevroderbromsen.
- o Förbättra girstabiliteten (t ex med en fast uppåtriktad fena om man vill ha kvar sidrodret i slipströmmen).
- o Skaffa en bättre fartmätare.
- o Se till att man har exakt samma ytfinish på båda vingarna om man bygger mycket släta vingar (och att ytslätheten bibehålles - torka ren vingen före varje flygning).
