Helikopter 2 ur F 4
16 mars 1981

UTREDNINGSRAPPORT Hkp 2 6/81
Oktober 1981

Utredningsrapport angående haveri 1981-03-16 med en helikopter
hkp 2 ur F 4

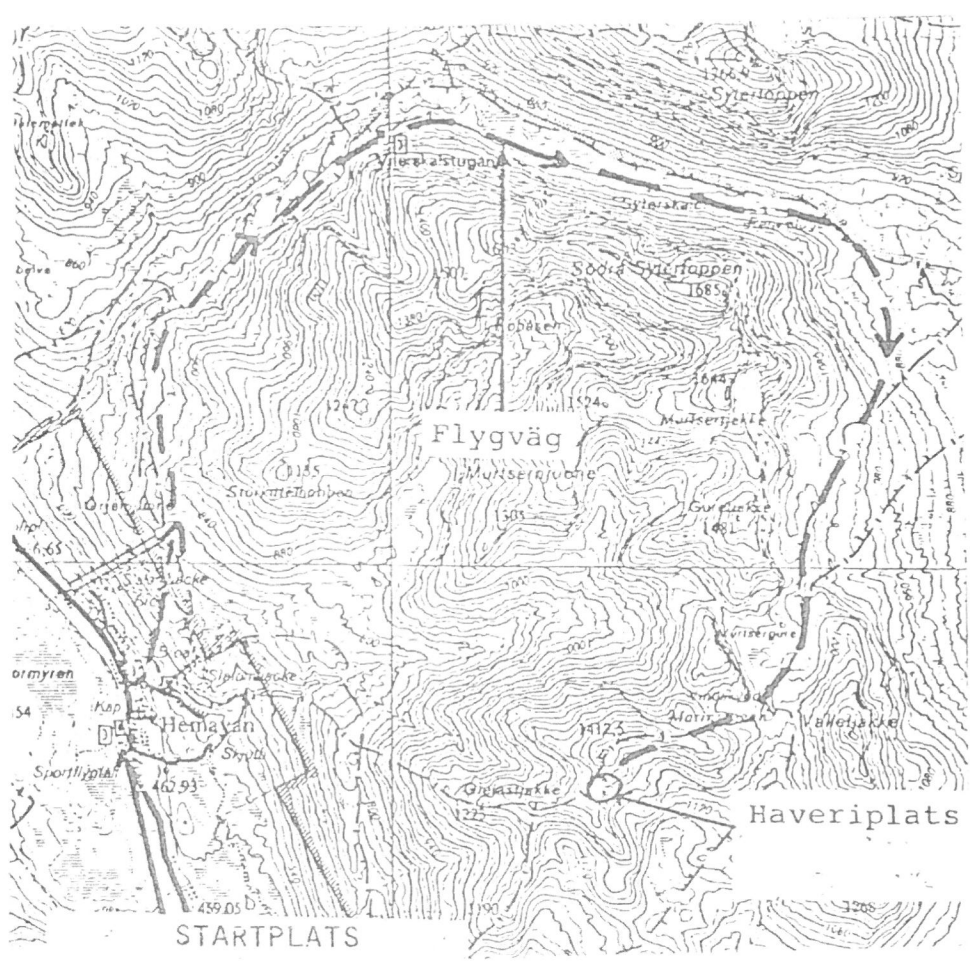
Efter start kl 1000 från Hemavan påbörjades navigering längs rösade leder i högervarv runt Norra Storfjället. Flygvägen framgår av nedanstående bild.
