## HAVERI

Två flygplan J 35 F ur F 16  
den 19 maj 1981

UTREDNINGSRAPPORT J 35 F (2) 9/81  
April 1983

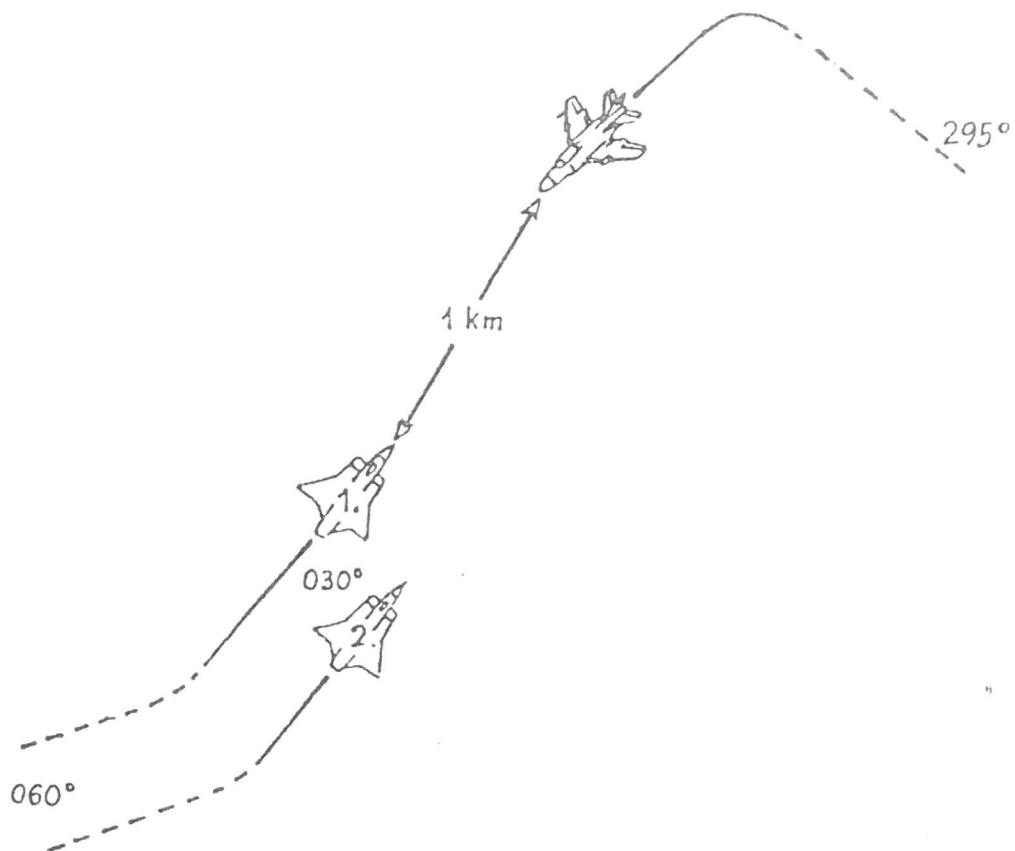
1. Före rundsväng

Under anflygning i framsektorn erhöll rotechefen tidigt radarkontakt och läsning vilken kunde bibehållas intill ögonkontakt som erhöles på avstånd ca en km. Med anledning av rotetvåans beväpningsalternativ kunde endast anfall i baksektorn utföras varför roten genomförde en rundsväng och fortsatte inflygningen

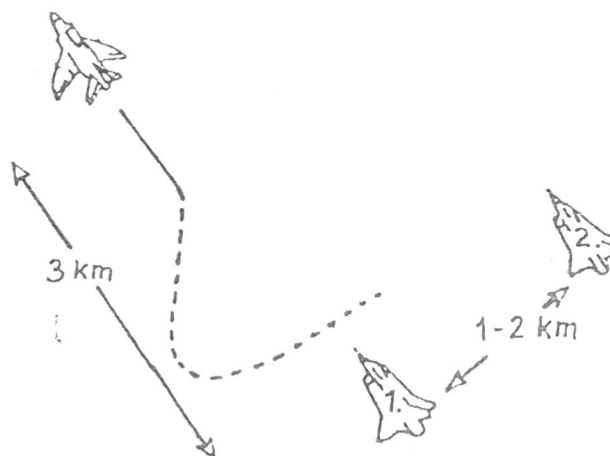
2. Efter rundsväng och rotechefsbyte

för anfall bakifrån med fart ca M 0.9. Rotetvåan tog nu befälet över roten medan den andre föraren intog försvarsgruppering med lucka 1-2 km på höger sida om den nye rotechefen. Målflygplanet undanmanövrerade i horisontalplanet  $\pm 60^{\circ}$  från huvudkursen  $295^{\circ}$  med maximalt 45 graders bankning och utförde samtidigt radio- och siktesradarstörning. Roten som efter rundsvängen hamnat ca tre km bakom målflygplanet flög i kapp målet och den nye rotechefen genomförde ett visuellt robotanfall med ca 1 500 meters skjutavstånd.

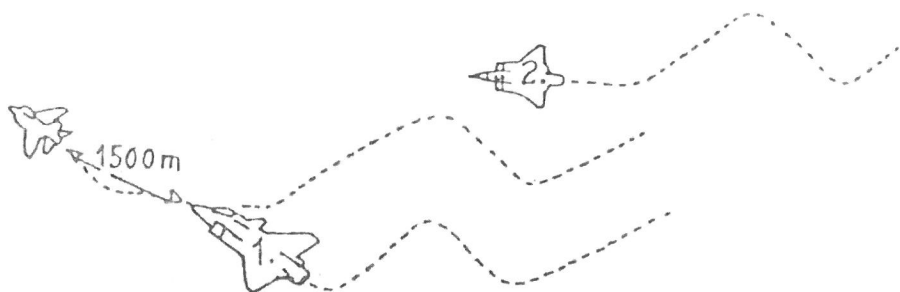
3. Vid fingerat visuellt robotskott

Rotetvåan observerade under anfallsfasen rotechefens flygplan och målflygplanet samtidigt som han stundtals även studerade sin egen radar för att observera radarstörningen. Efter att ha avfyrat sin fingerade IR-robot anmälde rotechefen att han var klar med bekämpningen. Detta uppfattades inte av rotetvåan sannolikt på grund av radiostörning från målflygplanet. Efter bekämpningen med robot var rotechefen tveksam om fortsatt verksamhet och låg kvar bakom målflygplanet under fortsatt närmande. När han frågade den andre föraren om han skulle verifiera bekämpningen "med AKAN" (Rka 14) fick han nekande svar.

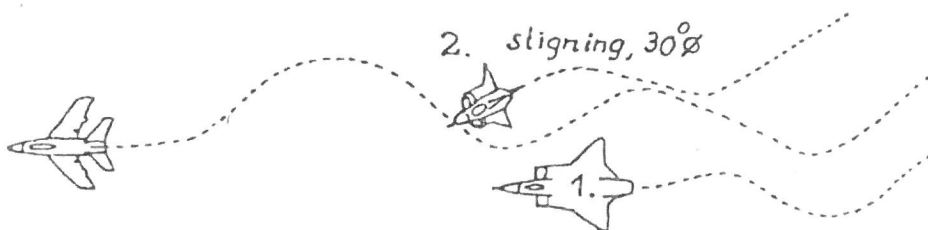
4. Sannolikt läge efter robotskott

I detta skede hade ingen av förarna inom roten ögonkontakt med varandras flygplan. Rotechefen ögonspanade både åt höger och åt vänster medan han kvarlåg i planflykt bakom målflygplanet. Rotetvåan som något tidigare hade frågat rotechefen om han var klar med sitt anfall och därvid inte uppfattat något entydigt svar utom förfrågan om verifiering "med AKAN", ögonspanade främst åt vänster och nedåt under målflygplanet för att återfå ögonkontakten. I samband därmed bankade han vänster och steg något för att separera från rotechefens förmodade läge. Rotechefen som ögonspanat endast några sekunder upptäckte plötsligt rotetvåans flygplan snett nedåt till höger mycket nära och under svag stigning. Innan han hann vidta någon åtgärd kolliderade de båda flygplanen. I ett moment strax före kollisionen observerade navigatören i målflygplanet via backspegeln att jaktrotens båda flygplan låg i stort rakt bakom målet och som han bedömde i ett inbördes kolonnläge.

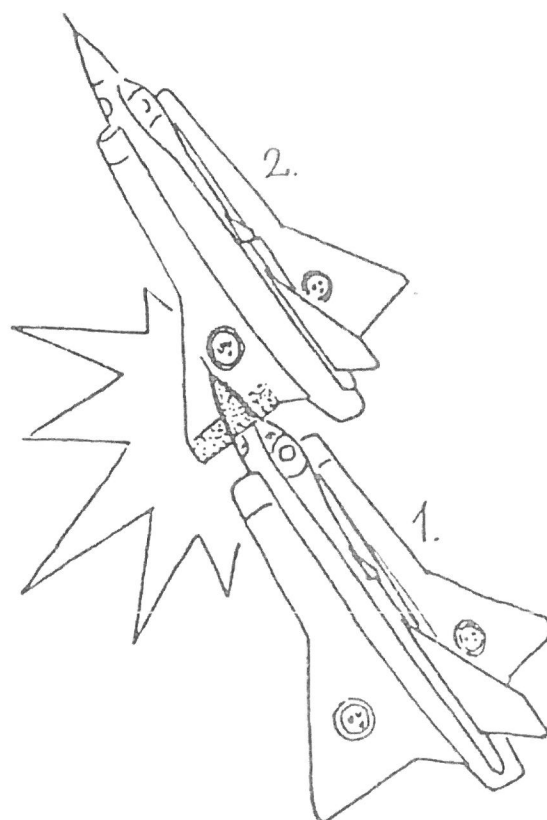
5. Flygplanens läge vid kollisionen

Vid kollisionen som inträffade vid fart omkring M 0,9 träffade vänster yttervinge på rotetvåans flygplan radom och nosparti på rotechefens flygplan.

- rotetvåan har förlorat ögonkontakten med rotechefen i samband med studium av egen radarindikator och ej anmält detta
- målflygplanets undanmanövrer +-60<sup>0</sup> i sidled har medfört att jaktflygplanen kommit att närma sig varandra vilket bestyrks av navigatörens (i målflygplanet) iakttagelser
- rotechefen har inte utfört undanmanöver efter robotanfallet utan legat kvar bakom målflygplanet för att eventuellt även utföra akananfall
- rotetvåan har förutsatt att rotechefen skulle undanmanövrera nedåt och i riktning från rotetvåan efter robotanfallet. Tvåan har därför gjort svag upptagning samtidigt med sväng i riktning mot rotechefen för att söka nå ögonkontakt
- rotechefen har inte på radio försökt klarlägga jaktflygplanens inbördes läge ej heller har han beordrat fortsatt verksamhet

- förnyad ögonkontakt inom roten har erhållits i ett så sent skede att åtgärder för att undvika kollision ej hunnit vidtagas.

Efter att rotechefen utfört robotanfall mot ett målflygplan varvid rotetvåan legat i försvarsgruppering har förarna i roten saknat ögonkontakt med varandra. När rotetvåan i syfte att återfå ögonkontakt med rotechefen svängt åt det håll han förmodade att rotechefen undanmanövrerat efter anfallet kolliderade hans flygplan med rotechefens, som efter robotanfallet legat kvar bakom målflygplanet.

- o Rotetvåan har ej upprätthållit kontinuerlig ögonkontakt med rotechefen och ej heller målspanat bakom denne då han stundtals studerat egen radarindikator.
- o Rotechefen har efter sitt robotanfall ej beordrat rotens fortsatta verksamhet.

Vid CFV:s utbildningskontroller bör förbandens sätt att tillämpa gällande taktiska anvisningar ägnas speciell uppmärksamhet.
