Slutrapport RM 2020:01

Olycka i Överkalix, Norrbottens län, med ett av Försvarets Stridsfordon 90A den 25 mars 2019

Diarienum M-10/19

2020-03-23

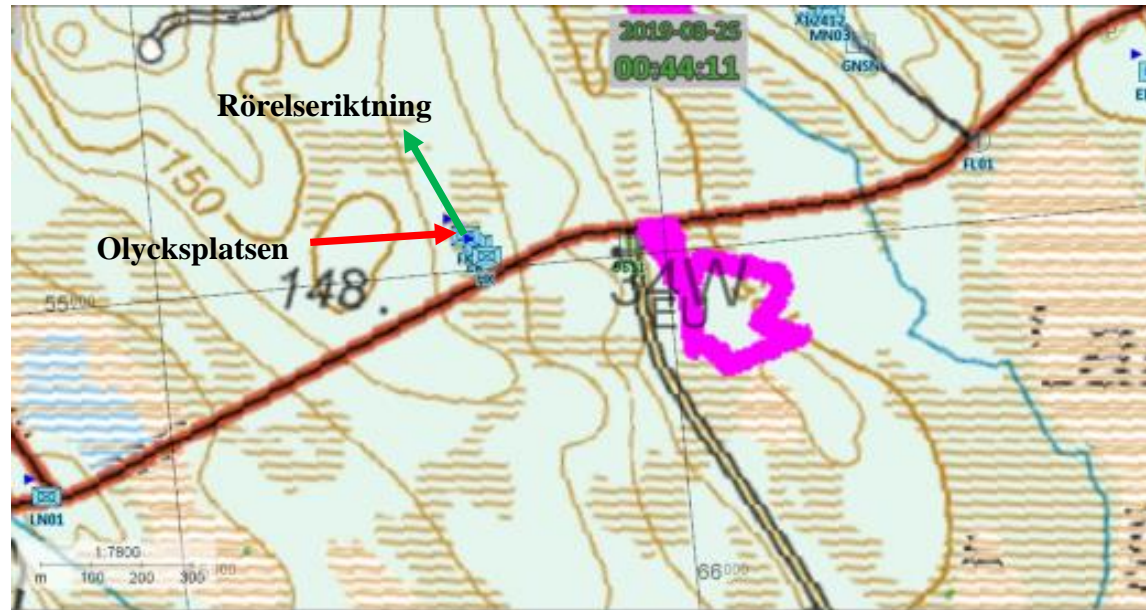
Figur 2. Skärmdump från registrerad data i systemet för strids träningsanläggning, STA. Symbolerna vid den röda pilen visar läget för de tre stridsfordonen och den gröna pilen visar deras rörelseriktning vid tiden för olyckan. Den rödsvarta markeringen är väg 356. Källa: Försvarmakten.

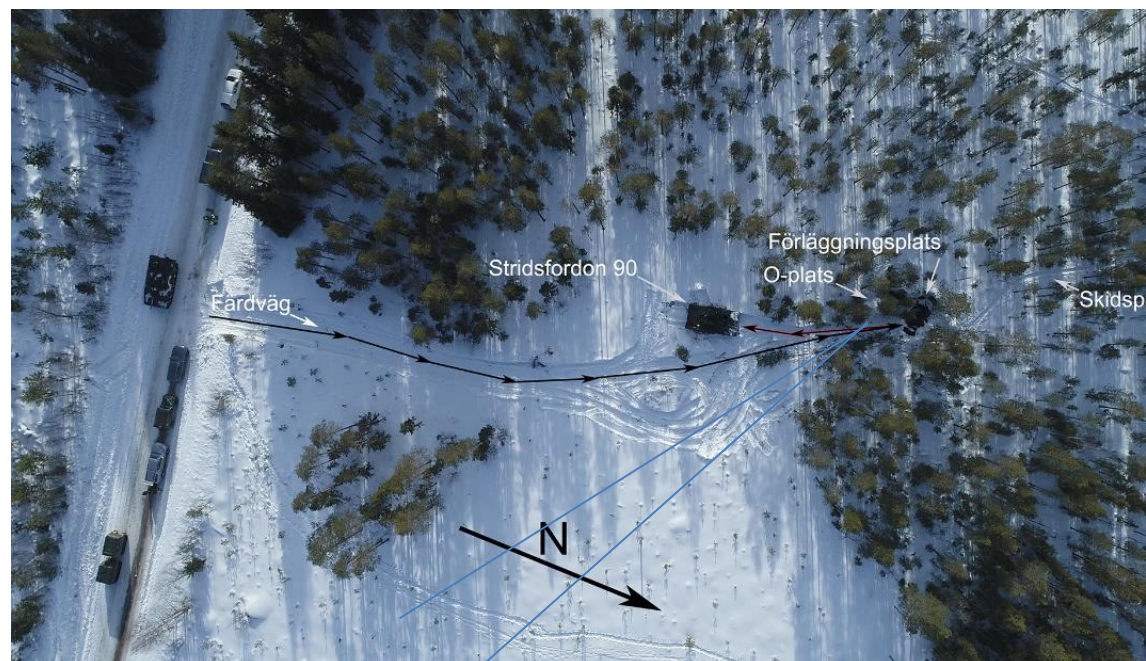
Figur 3. Olycksplatsen med beskrivande text och pilar inritade av Försvarmakten. De blå linjerna visar postens ungefärliga siktfält. Källa: Försvarmakten.

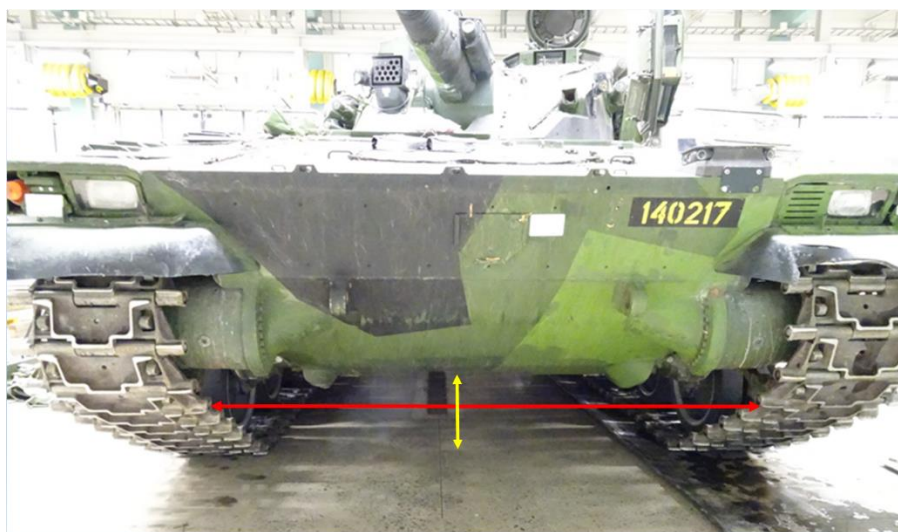
Figur 4. Bild på ett Stridsfordon 9040A framifrån. Den röda pilen visar bredden mellan banden, 1 920 mm. Den gula pilen visar på markfrigången, 450 mm.

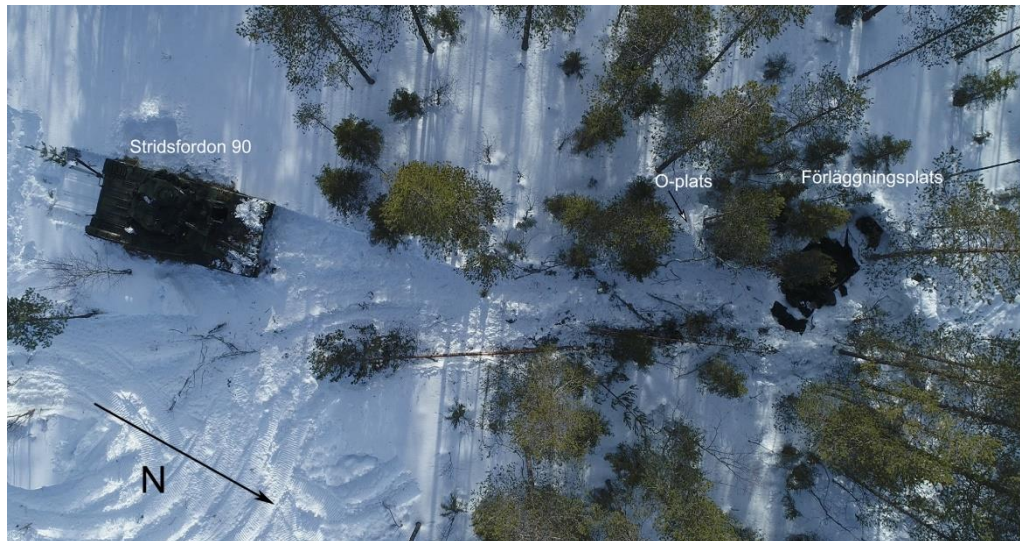
Platsen för olyckan låg i kanten av en skogsriddå med ungskog som gränsade till en plantering. Avståndet till väg 356 var ungefär 90 meter. Snödjupet var 90–130 cm och snön var obruten på marken framför posteringen. Närområdet präglades av skogsplantering och myrar med myrtall. Området i övrigt bestod av skog, myr och åkermark.

Figur 6. Olycksplatsen med stridsfordonet som backats ut efter påkörningen, observationsplatsen och patrulltältet. Övriga spår är från de fordon som deltog i undsättningsarbetet. Foto: Försvarsmakten.
