Anmälan till tillsynsmyndigheten om möjliga risker med viss typ av takkonstruktion

Statens haverikommission (SHK) utreder takraset på idrottshallen Tarfalahallen i Kiruna den 7 mars 2020 (O-4/20). Takraset medförde att ungefär halva hallbyggnaden kollapsade. Vid tiden för händelsen befann sig två personer i byggnaden, men ingen av dem kom till fysisk skada.

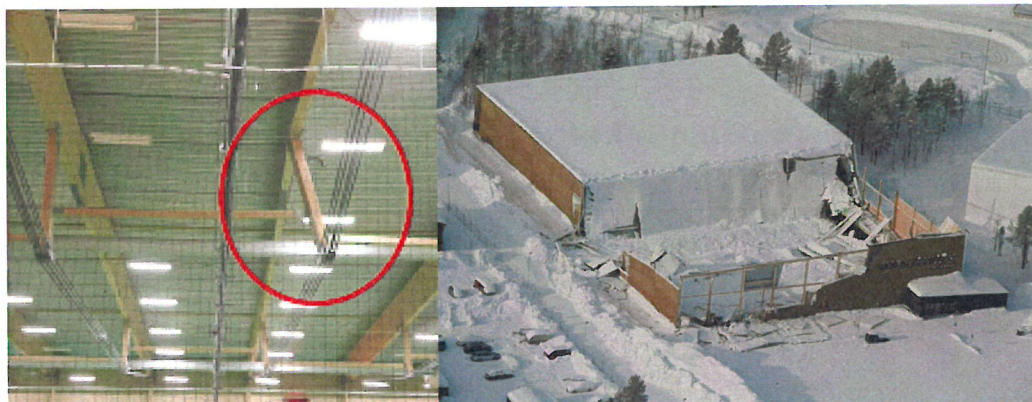
Figur 1. Till vänster en bild tagen strax före raset. Notera den markerade snedställda trycksträvan. Till höger Tarfalahallen två dagar efter raset.

- Takkonstruktionen är starkt beroende av sidostabilisering och känslig för geometriska avvikelser.
- Den sannolika brottmekanismen, att underkanten på primärbalken har vippat vid infästningen av trycksträvan, tyder på otillräcklig stabilisering av takkonstruktionen i kombination med snölast på taket.
- Snölasten har varit betydande men bedöms inte ha överstigit den snölast som byggnaden ska ha varit dimensionerad för med säkerhetsfaktor. I vilken omfattning snöbelastningen kan ha varit ojämn har inte kunnat bedömas.
- En modifiering av de horisontella limträbommarna har utförts efter att halan färdigställts, vilket ytterligare kan ha påverkat stabiliteten negativt.

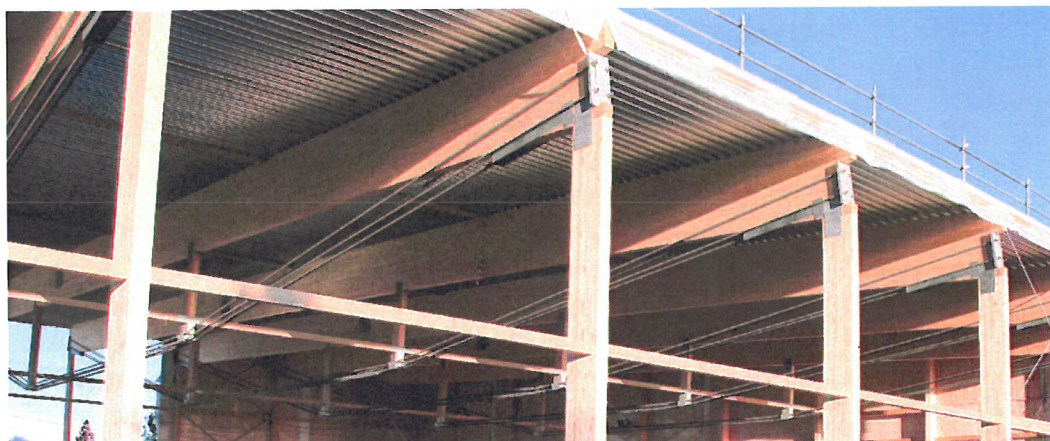
Figur 2. Takstolarnas typkonstruktion.

Bedömningen sammanställdes i en rapport. Av rapporten framgår att konstruktionen i sig bedömdes vara instabil, vilket främst beror på takstolarnas slankhet. Systemets utformning gör att ökade sidoförskjutningar genererar ökade sidokrafter som i sin tur ger ökade förskjutningar i konstruktionen.

Det bärande systemet är vidare enligt rapporten helt beroende av sekundära system för stagning för att bibehålla sin stabilitet. Det system för stabilisering som byggts in, dels i form av horisontella avstyvningar av trycksträvorna genom en serie limträbommar, dels genom profilerad takplåt i takstolens ovkant bedöms i detta fall inte ha varit tillräckliga.

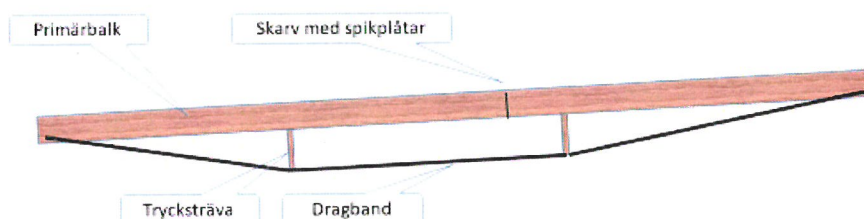
Figur 2. Sidovy av takstolen.

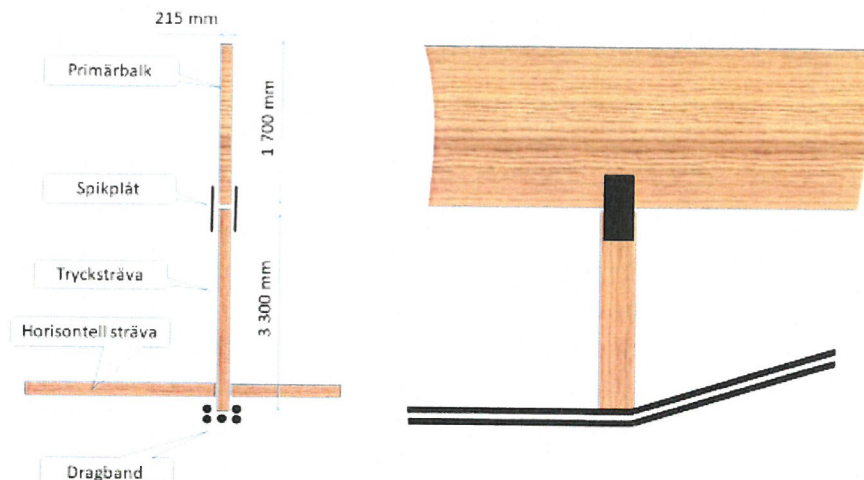
Figur 3. Detalj vid långa trycksträvan.

- Tillse att en bedömning av takkonstruktionens bärförmåga, särskilt med avseende på instabilitet, genomförs på identifierade sådana byggnader.
- Tillse att det kontrolleras att byggnadens bärande struktur är utförd i enlighet med konstruktionsritningarna.
- Tillse att möjliga brottmekanismer analyseras och att identifierade problem med instabilitet i konstruktionen åtgärdas.
- Kontrollera att fastighetsägare och byggnadsförvaltare har rutiner för snöskottning av taken på identifierade byggnader.
