## *Slutrapport RL 2020:05*

**Allvarligt tillbud vid Stockholm/Västerås flygplats den 4 september 2019 med flygplanet SE-LZF av typen Cessna 172, opererat av OSM Aviation Academy, och flygplanet SE-GVE av typen Piper PA-28, opererat av Frivilliga Flygkåren.**

Diariern L-136/19

2020-05-15

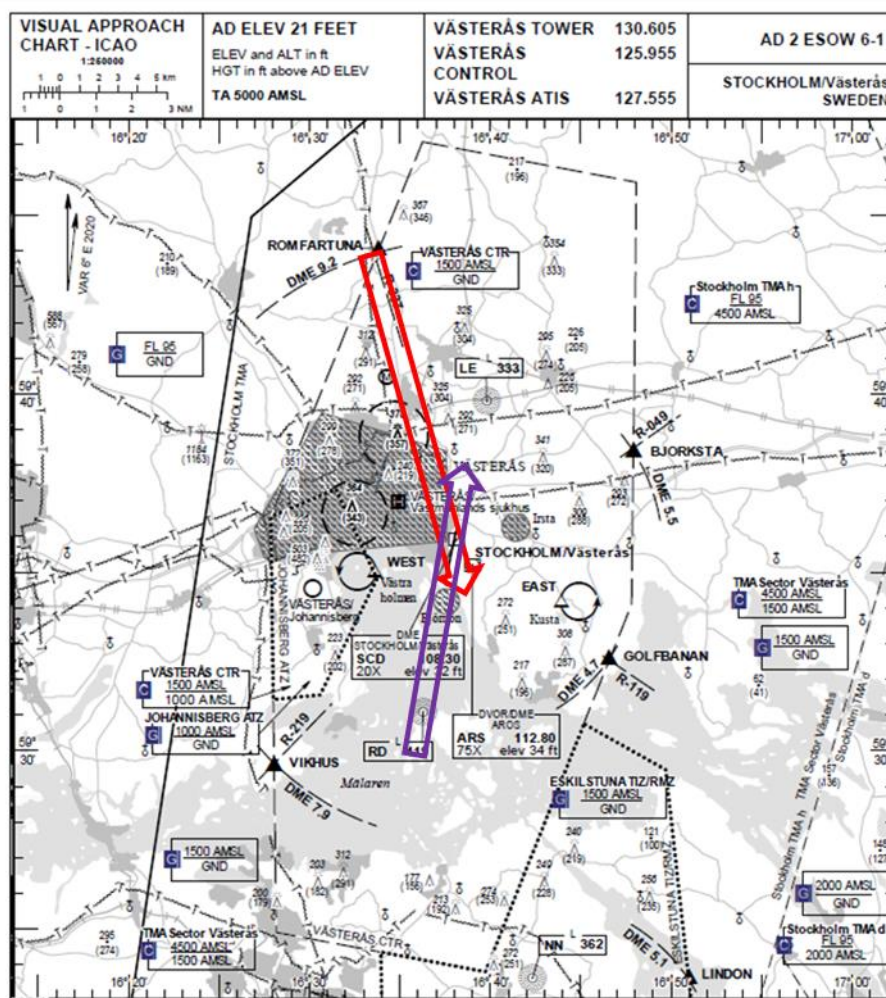
Figur 2: Förväntade flyggrutter för VFR-inflygning från Romfartuna, röd pil, och omdrag från en NDB inflygning, lila pil. Pilarna har lagts till av SHK. Källa: AIP Sverige.

En och en halv minut senare rapporterade PA-28:n, som följde proceduren för VFR-inflygning till flygplatsen, att den passerade inpasseringspunkten Romfartuna på tusen fots höjd och fortsatte för landning. Romfartuna är en inpasseringspunkt som ligger nordväst om flygplatsen (se figur 2).

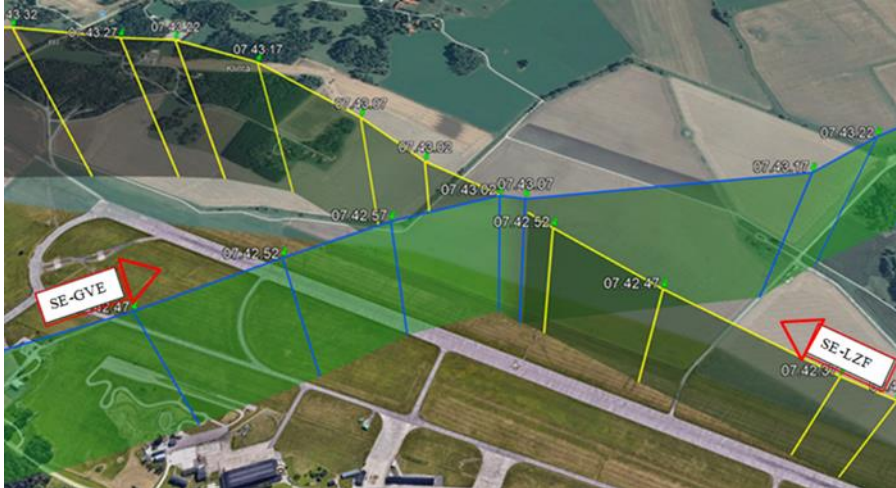
Figur 3. Fusionerat radarspår (ARTAS) som visar Cessnan i gult och PA-28:n i blått. Källa: Google, Lantmäteriet diarienummer Dnr R61749\_190001.

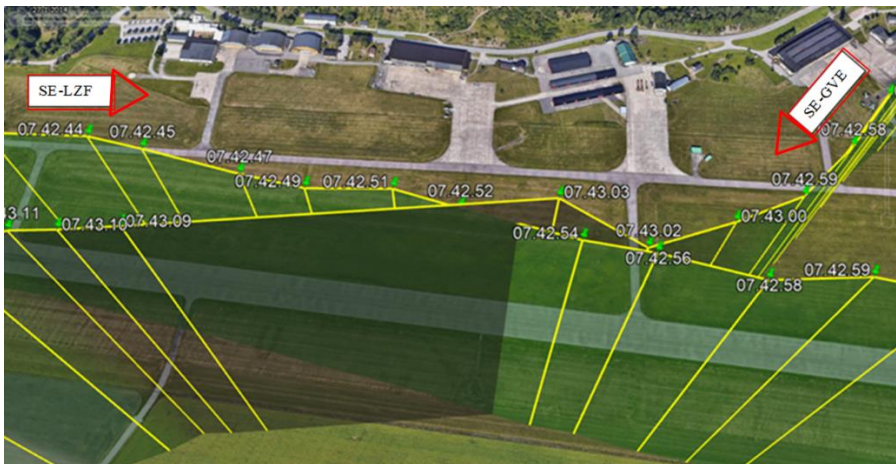
Sensordata visar att flygplanen passerade nära varandra på ungefär samma höjd och med en minsta separation i sidled på 150 meter (0,08 Nm). Dessutom visar sensordata att PA-28:n gjorde en skarp undanmanöver åt höger strax före mötet (se figur 4).

Figur 4. Trajektorier baserade på WAM-<sup>11</sup> radarrådadata som visar PA-28:ns undanmanöver med högersväng kl. 07.42.59. Källa: Google, Lantmäteriet diarienummer Dnr R61749\_190001.

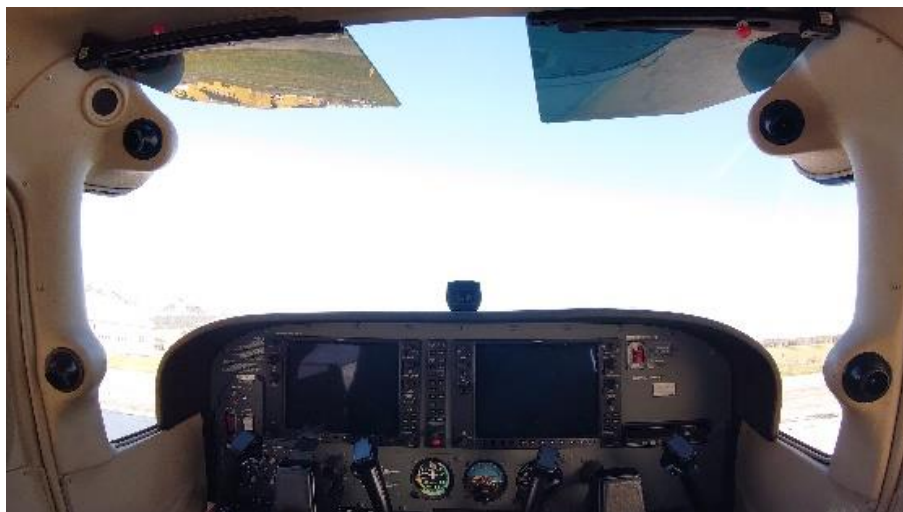
Flera faktorer kan ha bidragit till tillbudet. Fönsterstolpen i Cessnan kan i viss mån ha skytt sikten för Cessnapiloten och därmed ha bidragit till den sena upptäckten av den mötande PA-28:n. Cessnapiloten, som flög enligt IFR-regler, kan antas ha haft sin koncentration främst på flyg- och navigeringsinstrumenten och inte tillräckligt på visuell spaning utåt. Vidare befann sig Cessnan under horisonten från PA-28:ns perspektiv, vilket kan ha försvårat för PA-28:ns pilot att upptäcka Cessnan tidigare.

I både Cessna 172 och PA-28 medger sikten utåt från pilotstolen och från den främre passagererstolen att man ser rakt fram och åt sidorna, med undantag för vad som kan skymmas av fönsterstolparna som omger vindrutan och sidorutorna (se figur 7 och 8).

Figur 7: Utsikt från cockpit i en Cessna 172. Foto: OSM Aviation Academy.

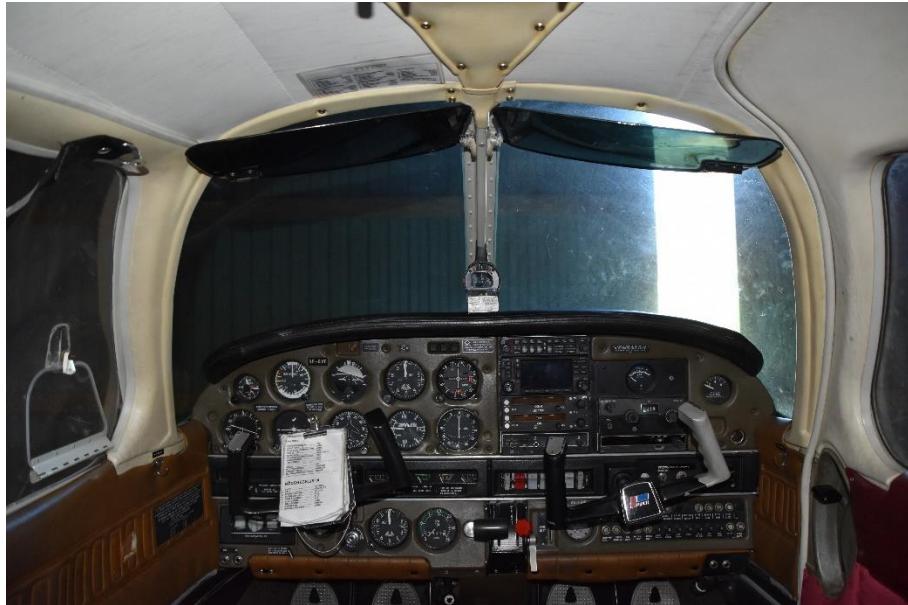
Figur 8: Utsikt från cockpit i en PA-28. Foto: Frivilliga Flygkåren.

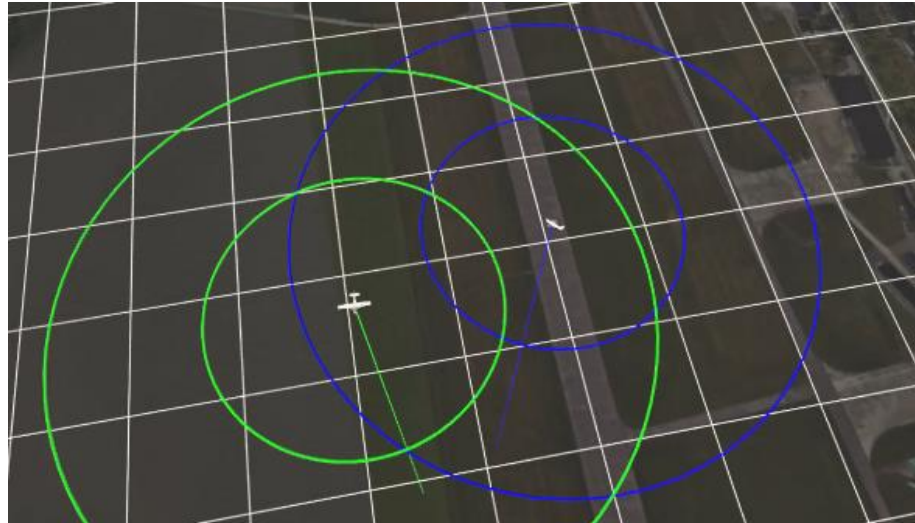
Figur 9. Ett exempel på visualiseringen av tillbudet där avståndscirklar på 50 och 100 meters radie ger en bild av avståndet mellan flygplanen.

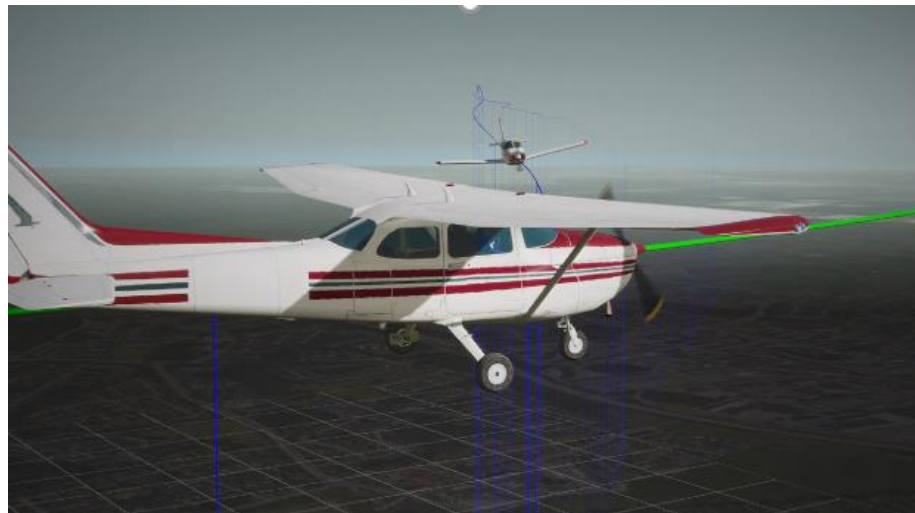
Figur 10. Ett exempel på visualisering av den relativa positionen mellan flygplanen strax innan de passerade varandra. Modellerna är avsiktligt förstörade och inte skalenliga.

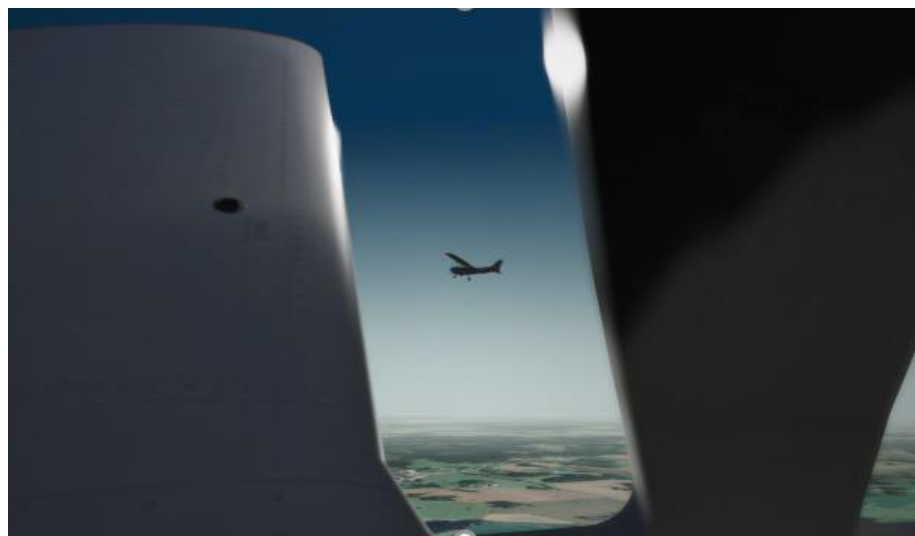
Figur 11. Visualisering av utsikten åt vänster från PA-28:ns cockpit strax efter passage.

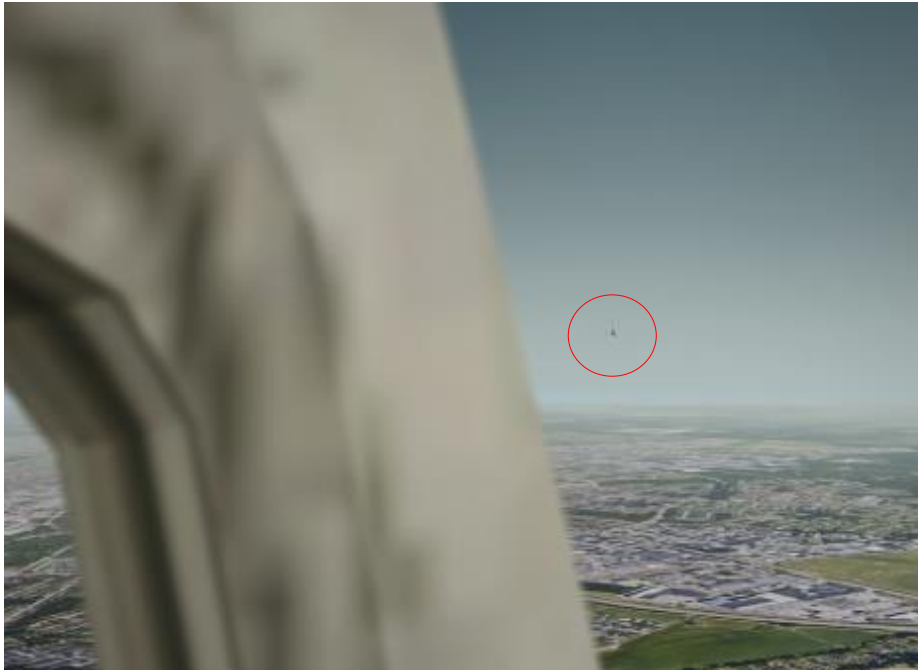
Figur 12. Visualisering av utsikten från cockpiten i Cessnan före passage. Sidostolpen kan skymma mötande trafik. PA-28:ns silhuett syns ovanför horisonten. Den röde cirkeln markerar PA-28.
