Slutrapport RL 2020:04

**Olycka på Varberg/Getteröns flygplats
den 5 maj 2019 med motorsegelflygplanet
SE-USN av modellen SF 25 C, opererat av
en privatperson.**

Diariernr L-53/19

2020-04-29

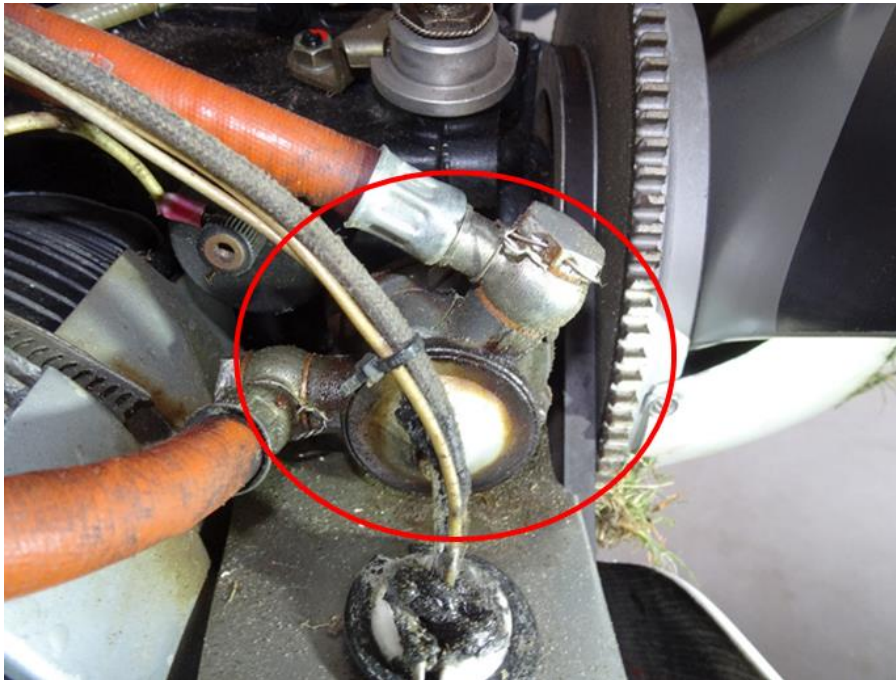
Figur 3. Mekaniska bränslepumpen monterad på motorn, fabrikat (APG).

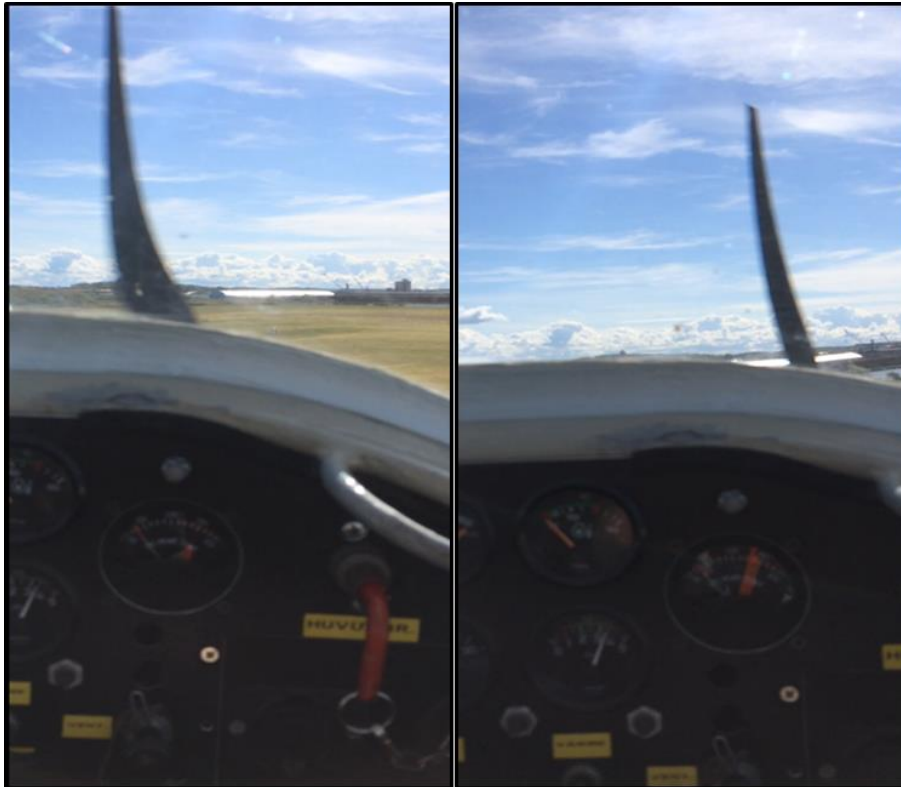
Av de två bilderna framgår att kursen vid motorstoppet var densamma som vid lättningen (jfr med det vita taket som syns framför flygplanet) och att nosattityden var normal för flygfasen.

Figur 7. Vänster bild: strax efter lättning. Höger bild: motorstoppet.

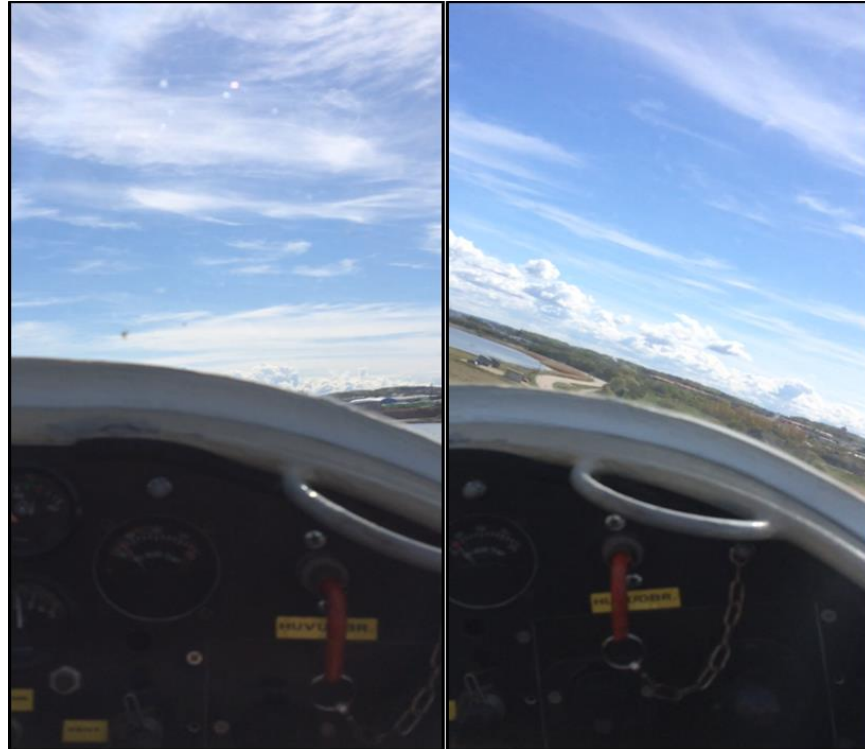
Av de två bilderna i figur 8 framgår att flygplanet efter motorbortfallet och i samband med motorstartsförsöket hade ett markant högre nosläge än vid tidpunkten för motorbortfallet. I den högra bilden ser man att flygplanet några sekunder senare går in i en svag vänstersväng (20–30 grader bankning) med en på nytt något lägre tippattityd.

Figur 8. Vänster bild: startförsök. Höger bild: bankning och nosen sänks.

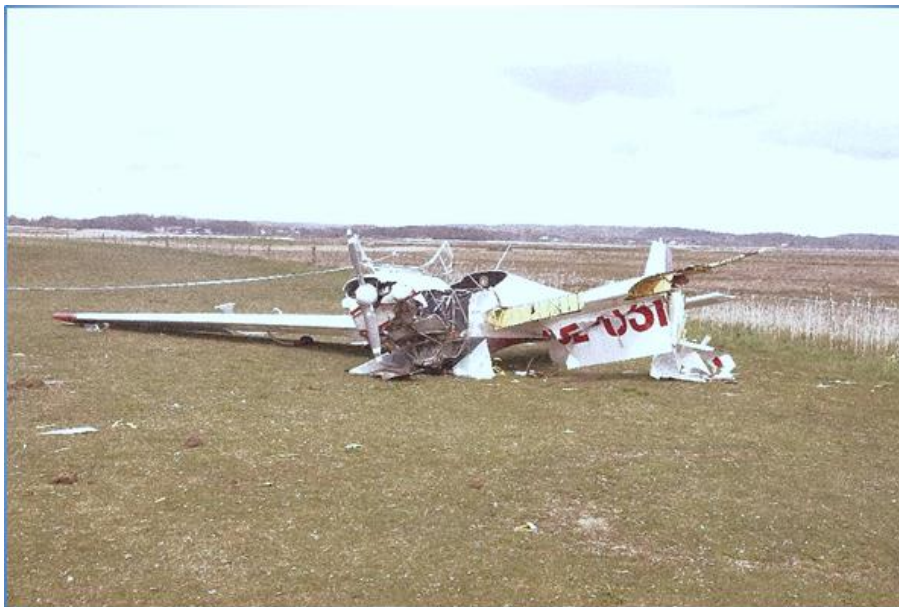
Flygplanet stannade upp strax efter och till vänster om banslutet på bana 12 (se figur 10 och 11).

Figur 11. Flygplanets position efter händelsen. Bild: Varbergs flygklubb.

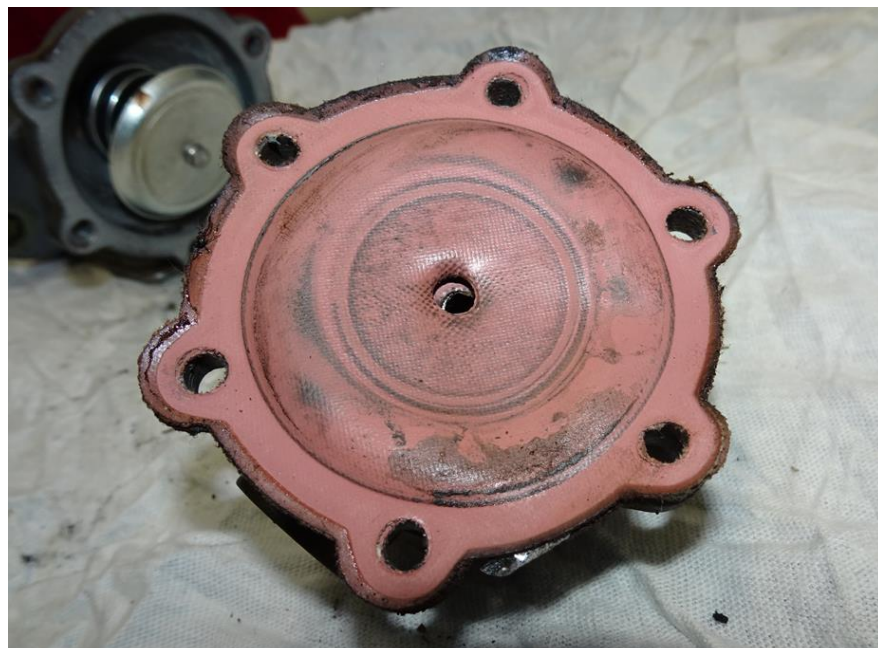
Flygplanet transporterades dock vidare till haverikommissionens undersökningslokal för fortsatta tekniska undersökningar. Vid dessa undersökningar demonterades den mekaniska bränslepumpen (se figur 12–14). När bränslepumpen delades kunde det konstateras att den ena metallplattan för drivningen av pumpmembranet hade lossnat.

Figur 12. Närmast i bild syns membranet med den yttre halvan av bränslepumphuset. I bakgrunden syns den andra halvan av bränslepumphuset med den ena plattan som ska driva membranet.

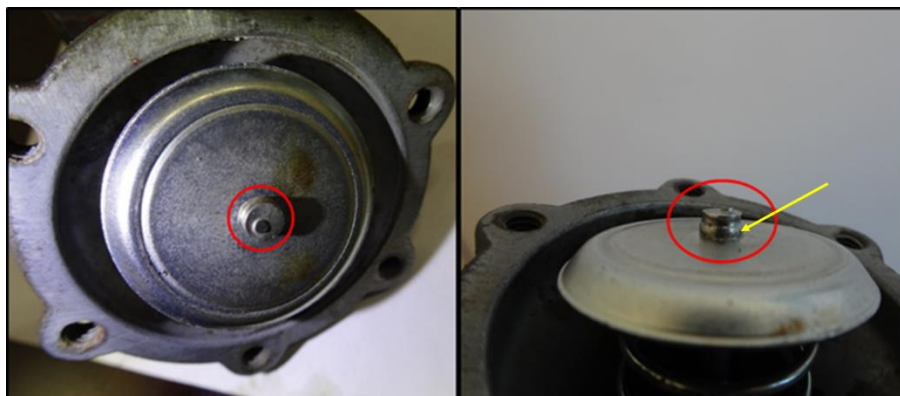
Figur 13. På bilden syns den inre plattan som är en del av drivningen av membranet. I mitten av plattan syns den del som ska hålla ihop plattorna och membranet, skaftet och det stukade huvudet (nitskallen). På den högra bilden syns det svullnade skaftet, markerad med gul pil.

Nitningen som skulle hålla kvar drivplattan hade ett svullet skaft där membranet satt (se figur 13 och 16). Ytterdiametern på det stukade huvudet var dock knappt märkbart större än diametern på hålet i drivplattan. Den del av den stukade niten som stack upp ovanför drivplattan uppmättes till knappt 0,4 mm, se figur 14, 15 och 16.

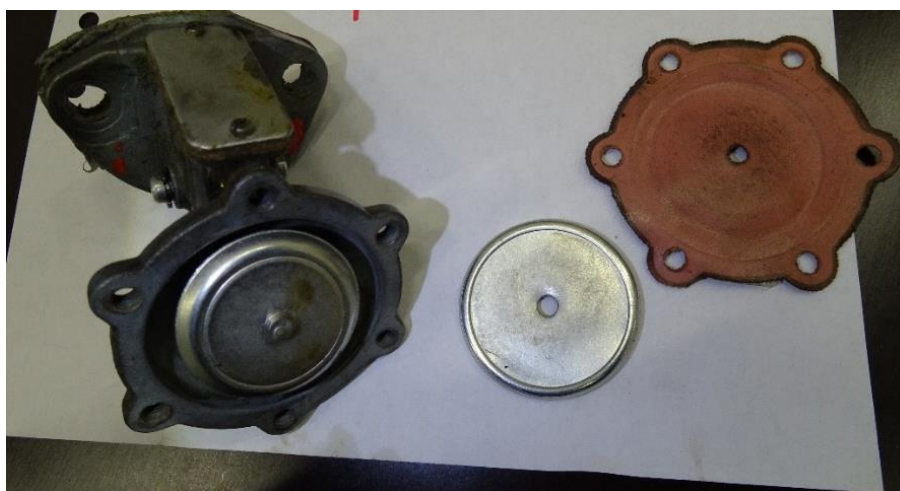
Figur 14. Del av bränslepumpen med den lösa drivplattan och membranet.

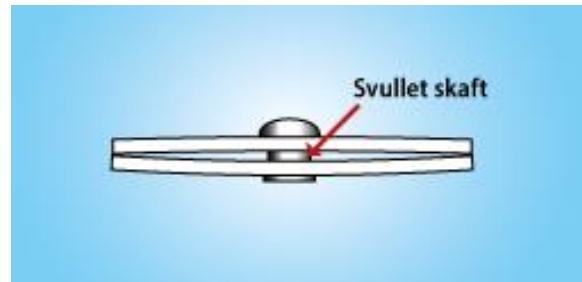
Figur 16. Principbild av nitning där skaftet på niten har svällt ut i mitten. Se figur 13, höger bild, där skaftet svällt ut.
