Slutrapport RL 2019:15

Allvarligt tillbud på Linköping/Saab flygplats, Östergötlands län, med flygplanet SE-LRA av typen SAAB 2000 den 8 maj 2019

Diarienumr L-60/19

2019-12-18

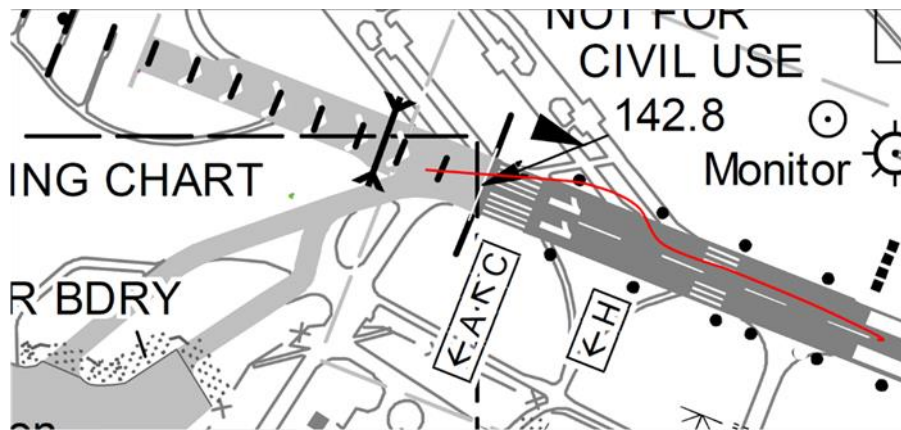
Flygplanet lämnade banan med vänster huvudlandställ strax före de diagonala militära uppställningsplatserna, passerade en av dessa och girade tillbaka in på banan för att sedan bromsa in och stanna i mitten av banan (se figur 1).

Figur 1. Början på bana 11 på Linköping/Saab flygplats. En uppskattad färdväg (av vänster landställ) inritad i rött av SHK. Kartbild från AIP Sverige.

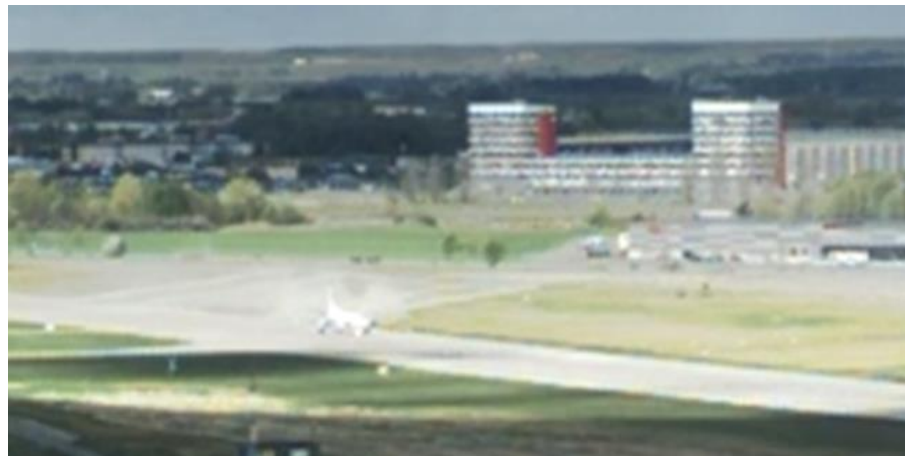
Av intervjun framgår att hen av någon anledning missade att trycka ned ratten för noshjulsstyrningen och noterade en snabb gir åt vänster. Befälhavaren försökte motverka rörelsen med sidroderpedalerna och noshjulsstyrningen. Efter att ha tagit sig tillbaka till mitten av banan, avbröt hen starten och bromsade. På grund av svårigheter att komma förbi gasreglagens spärr för marktomgång dröjde det något innan befälhavaren drog ned motoreffekten och under tiden påminde den biträdande piloten om det höga gaspådraget. Flygplanet bromsades in och stannade på banan (se figur 2).

Figur 2. Damm synligt under banavåkningen. Källa: RATC LFV.

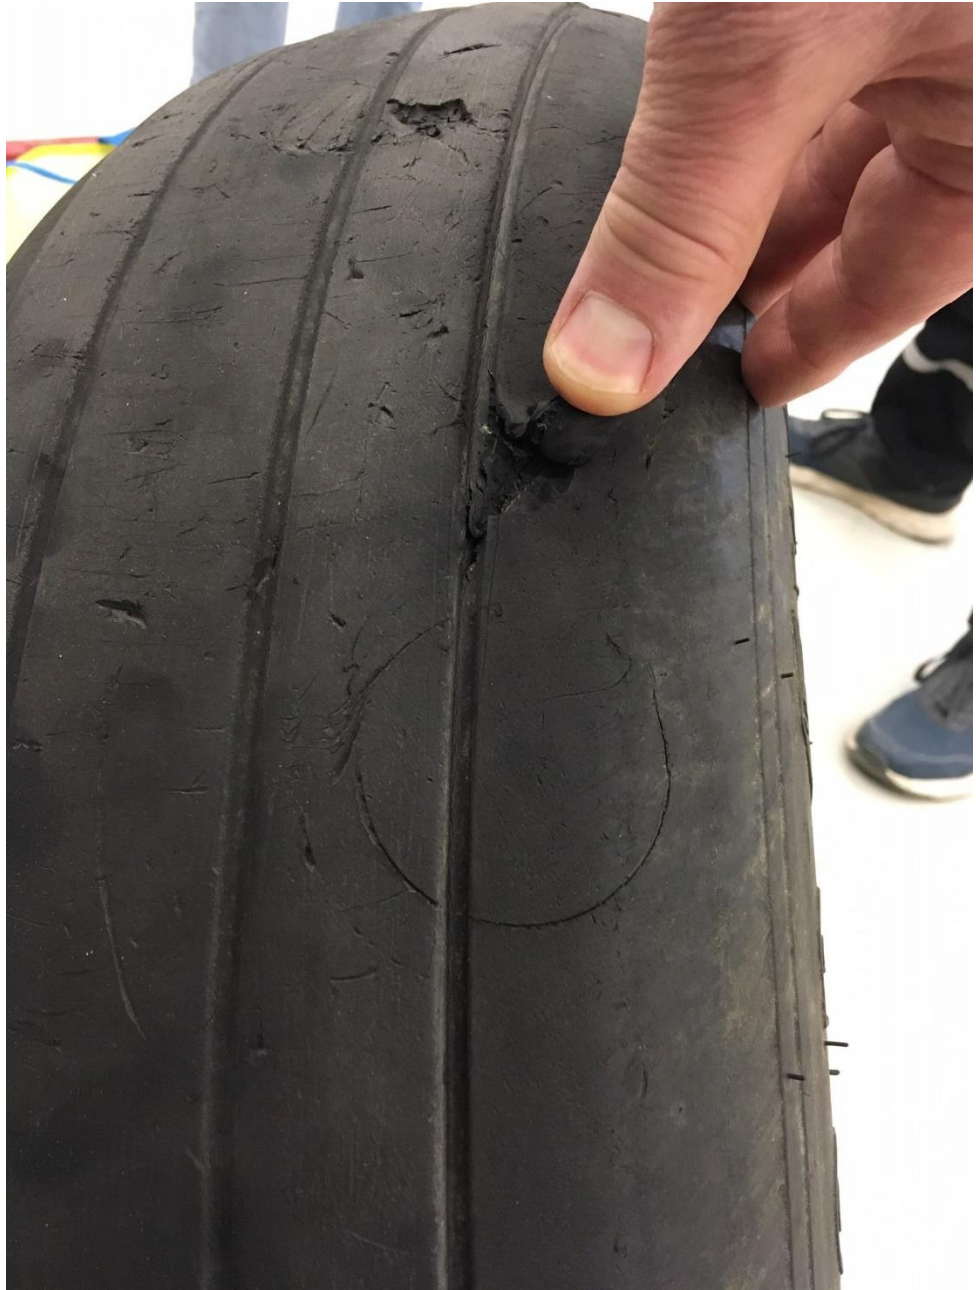
Däckskador upptäcktes efter landning på Göteborg/Landvetter flygplats (se figur 3). Hjulet byttes inför nästa flygning.

Figur 3. Däckskador fotograferade efter landning på Göteborg/Landvetter flygplats. Det runda märket passar formen på den trasiga banljusdelen. Foto: Saab AB.

Flygningen till Göteborg/Landvetter flygplats genomfördes sedan som planerat och efter landningen höll besättningen en genomgång med passagerarna om tillbudet. Vänsterhjulet inspekterades av tekniker och bedömdes som luftvärdigt men byttes ändå.

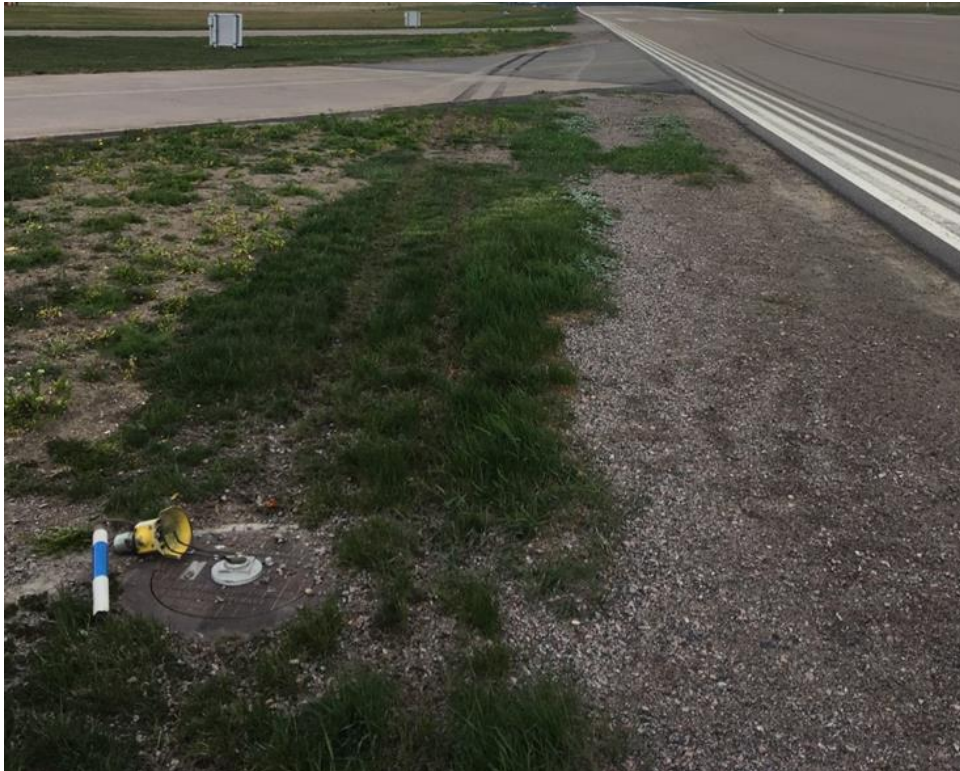
Skador på ett bankantsljus noterades och dokumenterades (se figur 4).

Figur 4. Däckspår till vänster om bankanten i startriktningen på bana 11 samt skador på banljus.
 Foto: Saab AB.

Skador på ett bankantsljus norr om bana 11 på Linköping/Saab flygplats upptäcktes av flygplatspersonal och reparerades.

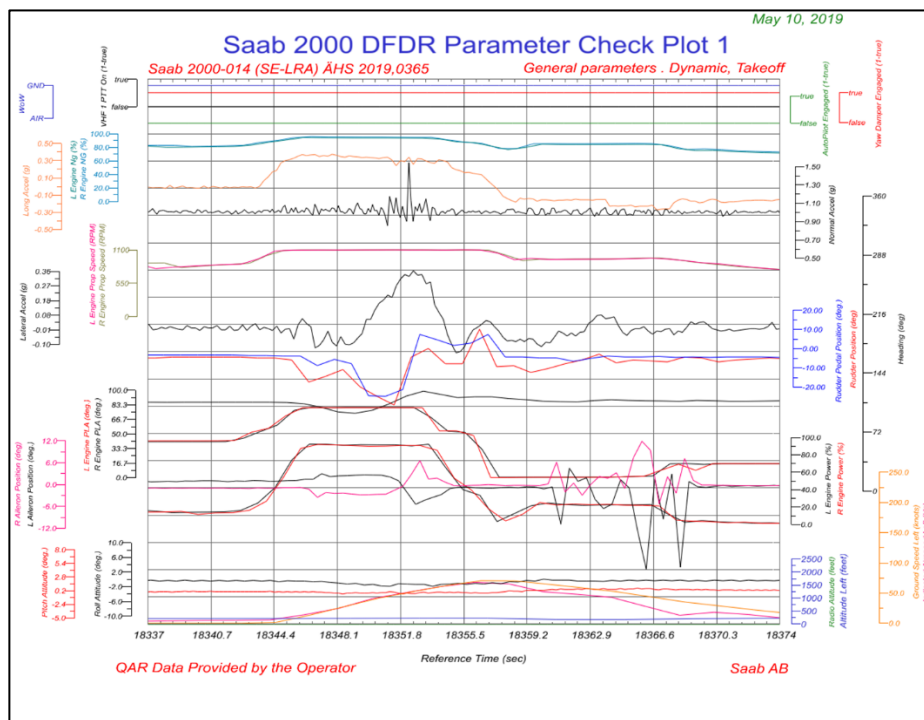
Vid tiden för kursändringen åt vänster ansattes höger roderpedal med en åtföljande rörelse av sidrodret åt höger till ett värde av 29,2 graders utslag, vilket är nära det maximalt tillgängliga på 30 grader. Efter att kursen korrigerades åt höger ansattes sidrodret åt vänster till ett utslag av drygt 9 grader för att återfå kursen till banans riktning.

Figur 10. Färdregistratordata från den aktuella händelsen. Noteras bör den höga normalaccelerationen (g-kraft) vid tiden 18352 och att höger och vänster motor- och propellerpådrag var lika under den kritiska tiden mellan 18348 och 18355. Källa: Saab AB.

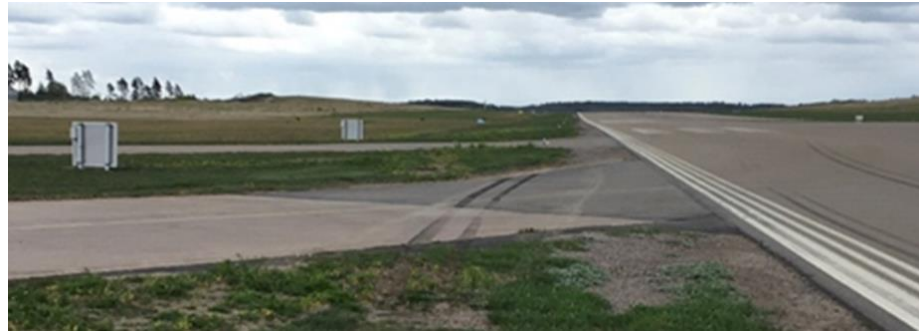
Flygplanets vänstra huvudhjulpar lämnade den belagda ytan i början av bana 11. Däckspåren syns tydligt i figur 11.

Figur 11. Bilden visar vänster hjulspår i banriktningen. Till vänster syns två av metallskyltarna. Publiceringstillstånd från Saab AB.

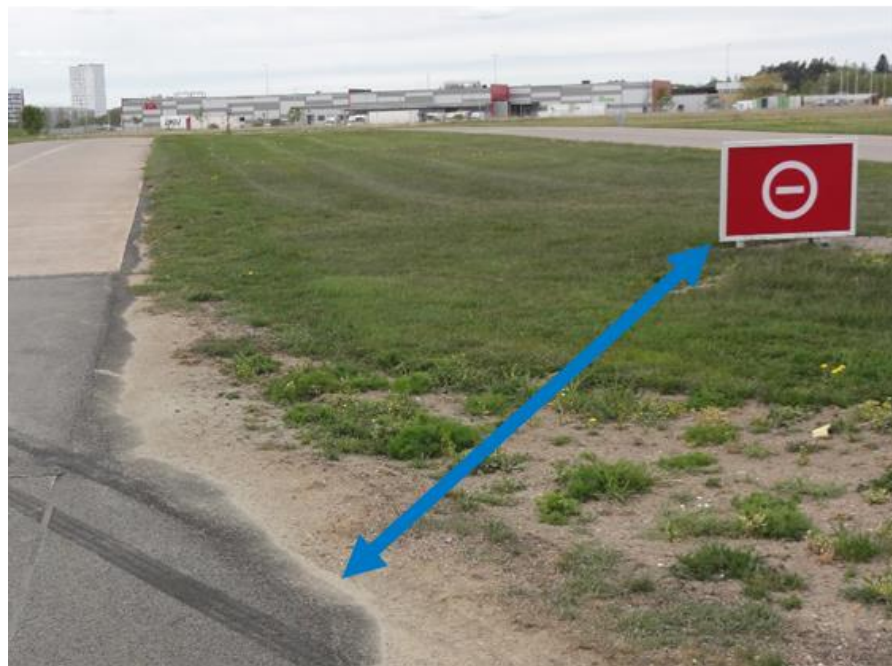
Av mätningarna som haverikommissionen har gjort framgår att den maximala avvikelser för det yttre däckets från bankanten var 3,9 meter och att den sträcka då flygplanet var delvis utanför den belagda ytan var cirka 90 meter. Hjulspåret befann sig som närmast 7,6 meter från de stora metallskyltarna placerade på stråket (se figur 12–13).

Figur 12. Avståndet mellan däckspåret och den första metallskylten vid bankanten var 7,6 meter. Publiceringstillstånd från Saab AB.

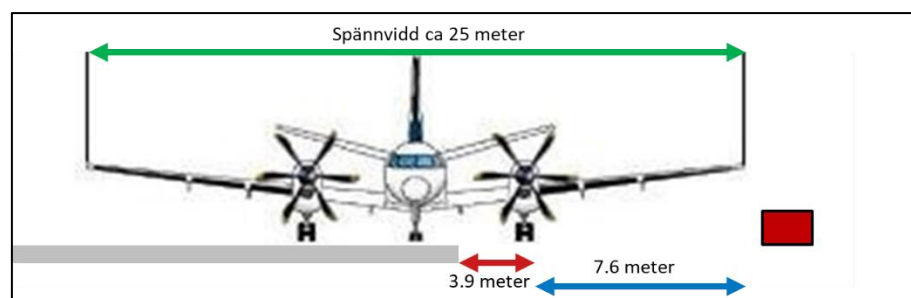
Figur 13. Mätt avstånd i sidled. Vingspetsen var ca 1 meter från skylten i sidled.

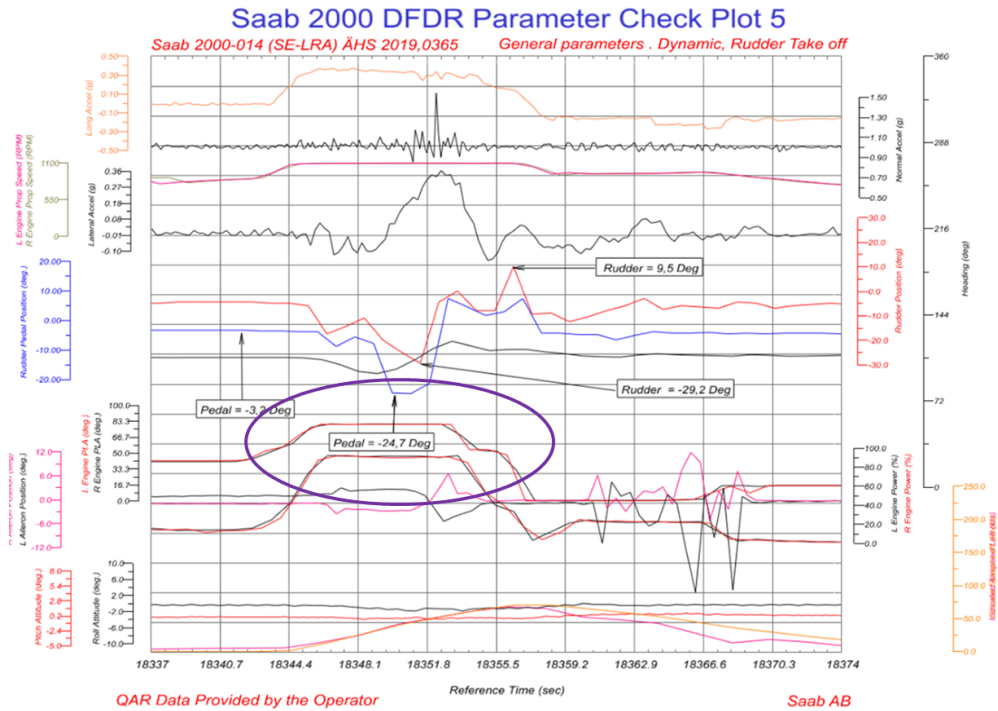
Av DFDR-registreringen framgår att parametrarna för gasreglagens vinkel (PLA) och dragkraft (PWR) för höger respektive vänster motor var symmetriska. De visar alltså att pilotens pådrag var symmetriskt och att motorerna reagerade symmetriskt. Detsamma gäller för data om propellrarna (se figur 16).

Figur 16. DFDR-data med SHK:s markering av det symmetriska motorpådraget under tillbudets kritiska sekunder. Källa: Saab AB.

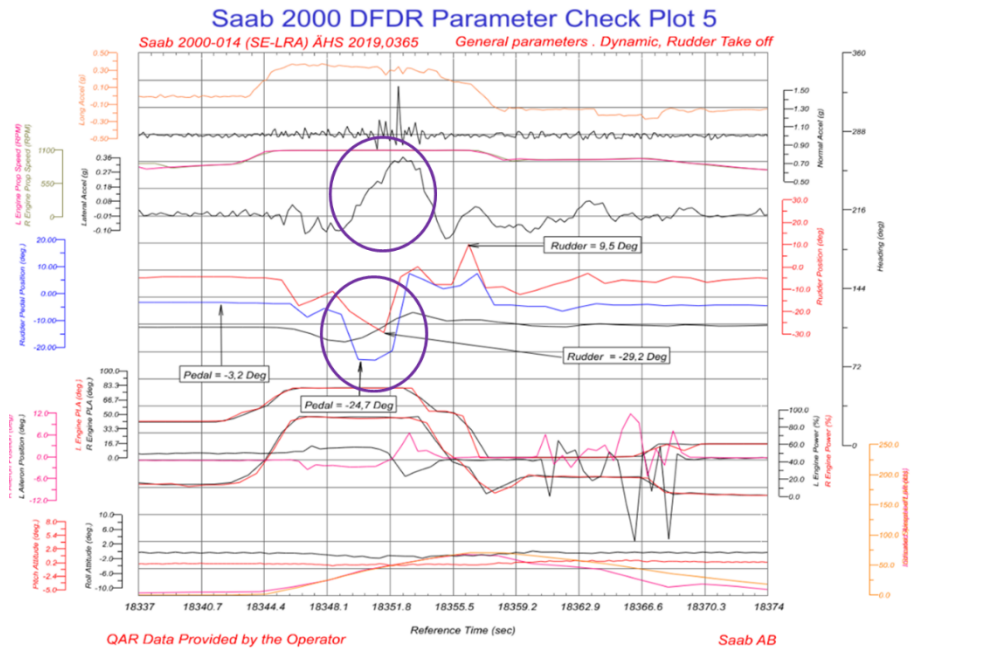
Av DFDR-registreringen framgår vidare (se figur 17) att lateralaccelerationen (sidokraften) ökade markant åt vänster. Nästan samtidigt applicerade piloten sidroderpedalen, ökande till dess maximala utslag inom ca 1 sekund. Sidodret rörde sig i rätt relation till pedalutslaget och nådde maxutslag till höger strax därefter.

Figur 17. DFDR-data med SHK:s markering av sidoaccelerationen, pilotens roderkommando och rodervinkel under tillbudets kritiska sekunder. Källa: Saab AB.

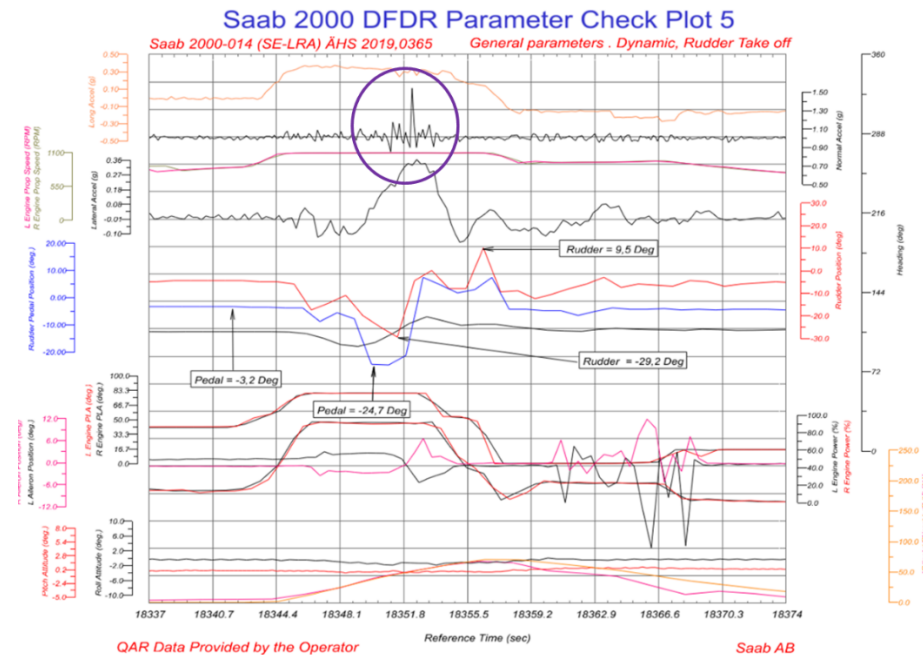
Vid referenstiden 18352 finns en kraftig och kortvarig registrering av en normalacceleration på 1,5 G (se figur 18) som troligen markerar passage av bankanten eller den anslutande taxibanan.

Figur 18. DFDR-data med SHK:s markering av den snabba och kortvariga ökningen av normalaccelerationen (g-kraft) vid tidpunkten för den högsta sidoaccelerationen. Källa: Saab AB.
