Slutrapport RS 2019:06

MARIE III – grundstötning vid Stångholmen,
Västra Götalands län, den 10 december 2018

Diariernr S-245/18

2019-12-04

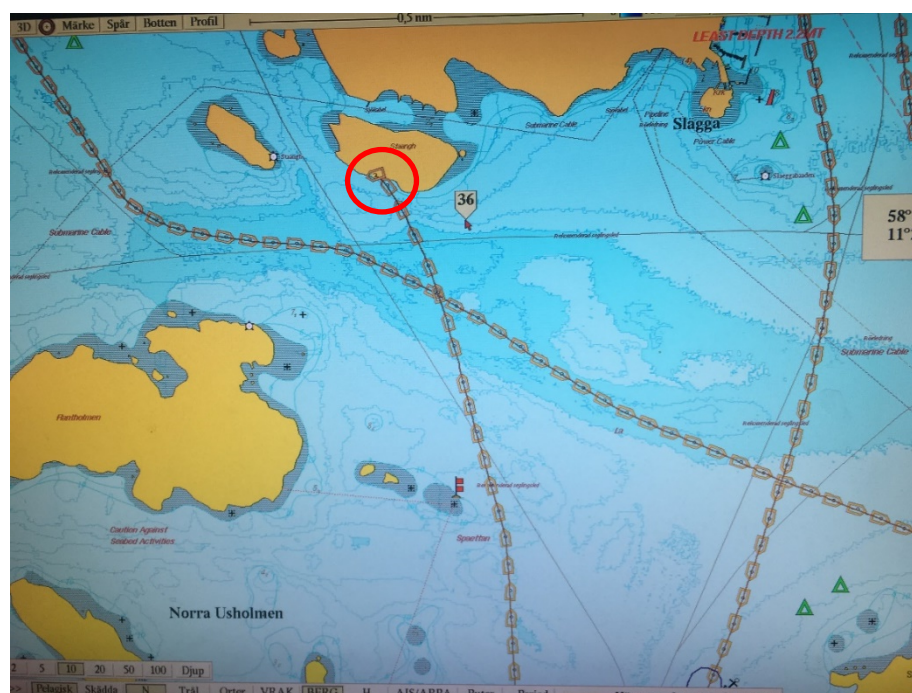
Navigatören ombord på MARIE III valde då att, i stället för att ändra till den ursprungligen planerade kursen, gå samma väg som ESTER-MARIE och dröjde därför med kursändringen. Den andra besättningsmannen hade på radarn uppmärksammat att de var sena med att ändra kurs och undrade vart de var på väg. Även navigatören noterade att fartyget var för nära Stångholmen och försökte undvika klipporna genom att gira babord, bort från ön. Kursändringen påbörjades emellertid för sent och kl. 03.17 den 10 december gick MARIE III på klipporna på den södra sidan av Stångholmen (se figur 1).

Figur 1. MARIE IIIs väg enligt fartygsplottern. Positionerna anges med 20 sekunders intervall. Tiden mellan passage av stångmärket Spättan till grundstötningen är enligt plottern ca 3 minuter och 40 sekunder. Den besättningsman på bryggan som inte navigerade uppfattade att fartyget girade på ett tydligare sätt än vad som kan utläsas av plotterutskriften. Den röda ringen visar vart grundstötningen skedde.

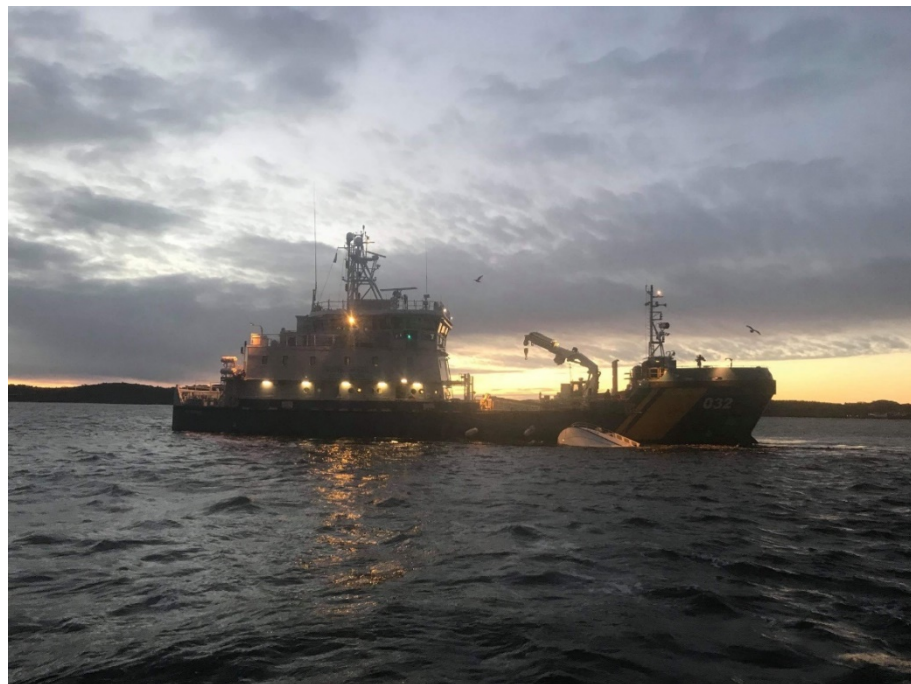
Figur 2. KBV 032 med MARIE III i halvsjunken tillstånd, under kranen. Bild: privat.

Omkring 30–40 meter från land började MARIE III snabbt att ta in vatten, varför befälhavaren på MARIE III och den kustbevakare som också befann sig ombord på MARIE III tog sig till fören av MARIE III och sedan snabbt över till den mindre KBV 430. Strax därefter sjönk MARIE III så när som på stäven, där en luftficka bildats som höll den förliga delen av fartyget ovanför vattenytan (se figur 2).

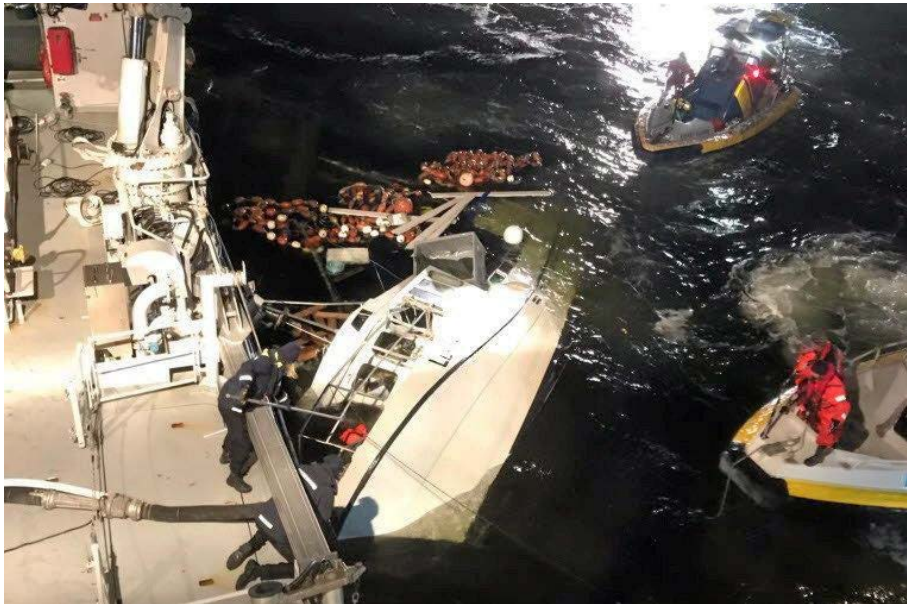
Kustbevakningen beslutade då att med hjälp av KBV 430, RESCUE STEN A OLSSON och KBV 001s ena följebåt, trycka MARIE III mot KBV 032, varefter bogsering in mot Lysekil kunde påbörjas kl. 07.34 (se figur 3).

Figur 3. MARIE III intill KBV 032 under bärgningsarbetet. MARIE III hamnade senare något djupare, men kom aldrig helt under ytan. Bild: Kustbevakningen.

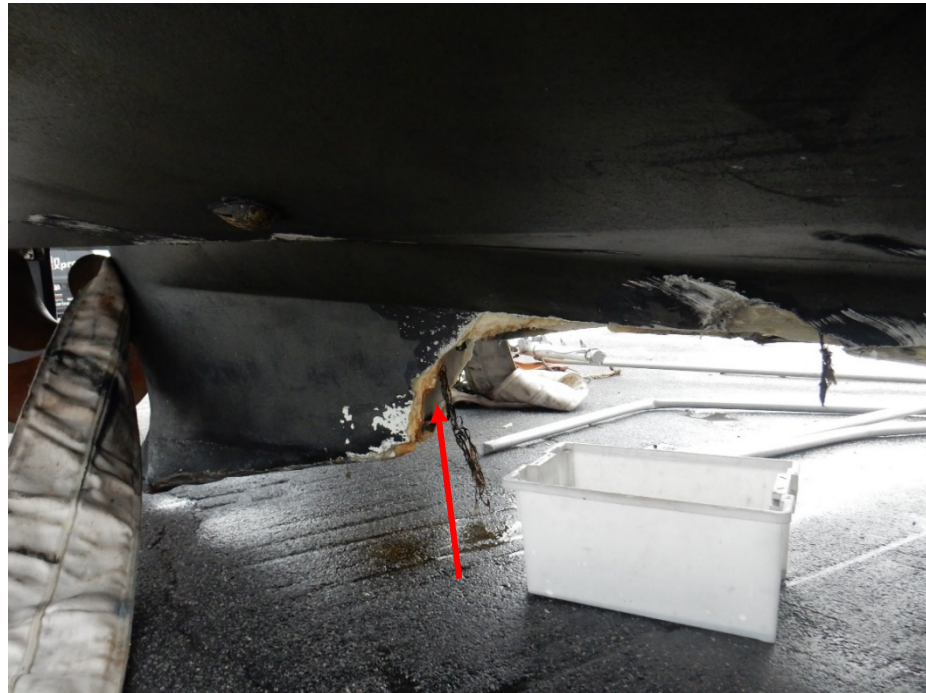
MARIE III fick omfattande skador bestående av en 1 x 0,1 meter stor reva i skrovet under motorn (se figur 4). Därtill uppstod uppfläckningar i slaget, bl.a. under styrhytten, när fartyget låg mot klipporna. Skador uppstod också på master och utstickande utrustning i samband med att MARIE III kom i kontakt med kustbevakningsfartyget och när fartyget bärgades med hjälp av en kran.

Figur 4. Hålet i skrovet på MARIE III.

MARIE III reparerades efter händelsen och sattes åter i drift.

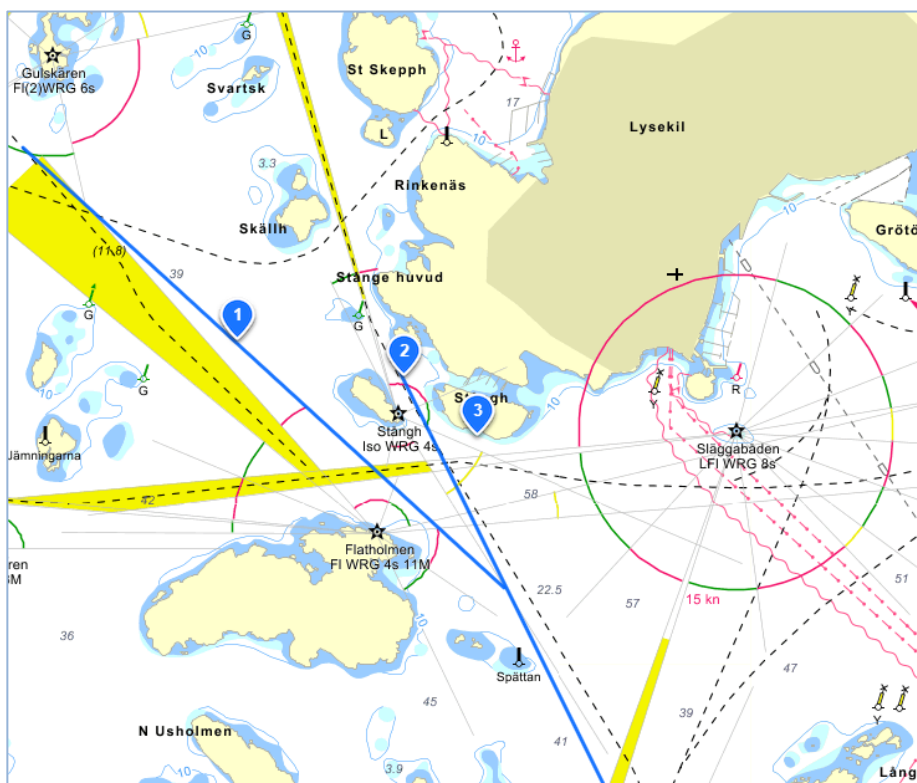
MARIE III grundstötte är det 5 kabellängder. Med 8–9 knops fart tar det ca 3,5 minuter att färdas den sträckan (se figur 5).

Figur 5. Markör 1 visar den ursprungligen planerade färdvägen. Markör 2 visar den som ESTER-MARIE valde och som navigatören vid rodret på MARIE III avsåg att följa. Markör 3 visar platsen för grundstötningen. Bild Eniro:
<https://kartor.eniro.se/?c=58.262678,11.408443&z=14&l=nautical>.
 Kartdata: © Sjöfartsverket tillstånd nr 19-00820.

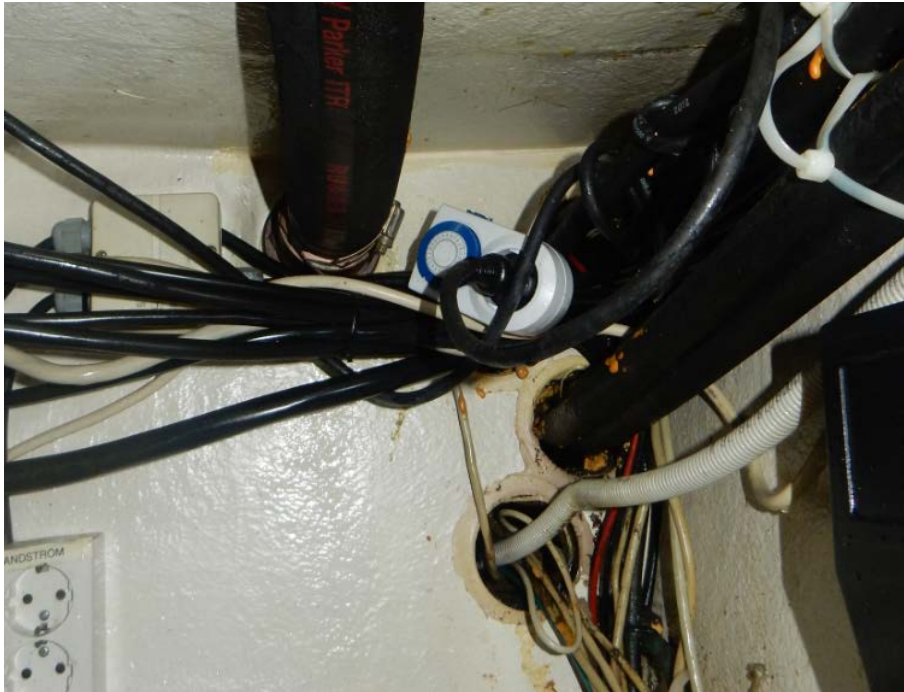
Figur 9. Skott mellan maskinrum och lastrum, sett från maskinrummet. Här syns tydligt genomföringar för kablage och slangar.

Enligt både de gamla och de nya reglerna gäller att eventuella genomföringar i vattentäta skott ska ha fullgod täthet, med vilket menas att genomföringar och tillslutningar av öppningar ska ha en styrka som är likvärdig med den omgivande strukturen och att de ska ha motsvarande vattentäthet (Nordisk båtstandard Y 6 1.)

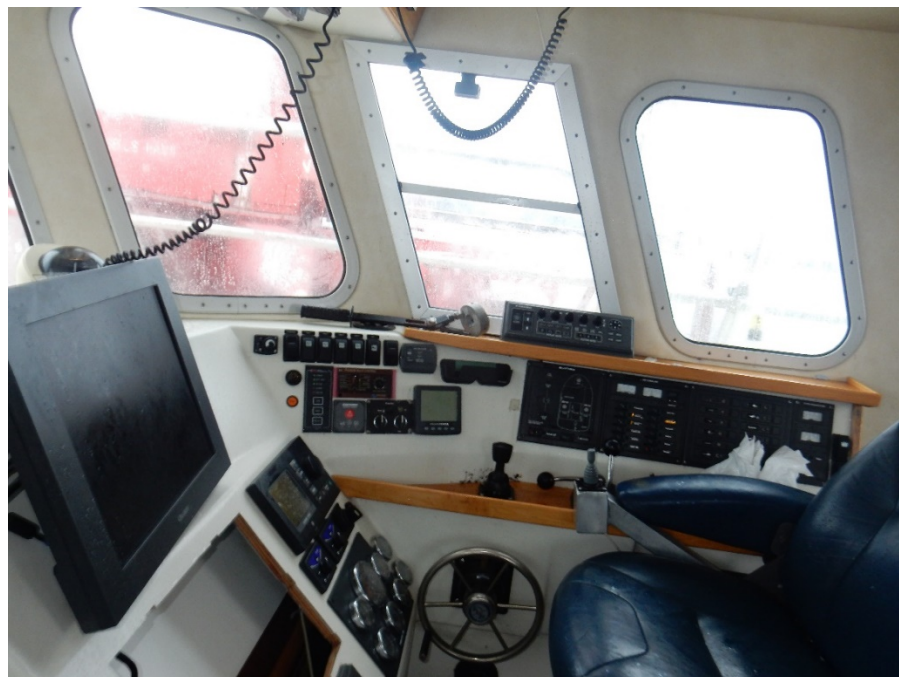
Styrhytten var modernt inredd med en förarstol på styrbordssidan, där all väsentlig navigationsutrustning fanns samlad (se figur 10). Utrustningen bestod bl.a. av ARPA radar Furuno BB 1850 (sjökort overlay), Olex sjökortsplotter, Furuno GP32 GPS, Furuno GPS kompass SC 50, Sonar/Astic Furuno CH 270, AP 50 Simrad Autopilot, Furuno ekolod, Simrad DSC/VHF, internradio till följe- eller lysbåt och en bärbar dränkbar VHF.

Av utrustningen kan särskilt nämnas automatstyrningsutrustningen AP 50 Simrad. Med denna i läge AUTO ändrar man kurs genom att på panelen trycka på styrbords- eller babordsknappen, där varje tryckning motsvarar en kursgrad, eller genom att kontinuerligt trycka på respektive knapp, alternativt vrida på ett vred på panelen. Den nya beställda kursen ändras då med måttlig hastighet, varvid roderorder ges via den automatiska funktionen. Motsvarande effekt får man om man använder den kontaktstyrningsspak som finns på armstödet på höger sida av förarstolen.

Figur. 10. Styrbords sida av styrhytten.
