Slutrapport RL 2020:02

Olycka vid Norrtälje/Mellingeholms flygplats, Stockholms län, den 29 juli 2019 med flygplanet D-EPFH av modellen Cirrus SR22, opererat av en privatperson.

Diariernr L-101/19

2020-02-19

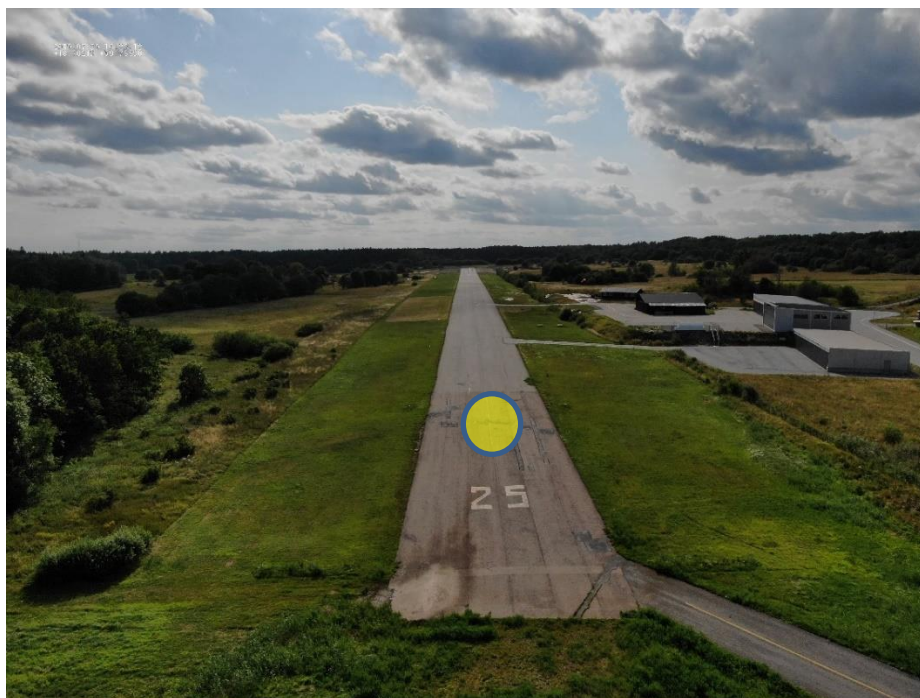
I samband med sättningen tog noshjulet i marken först. Utflytningen uteblev, vilket medförde en hård landning. Flygplanet studsade därefter, varvid piloten avbröt landningsförsöket genom att ge fullt gaspådrag, vilket gjorde att flygplanet girade kraftigt åt vänster. Piloten upplevde att flygplanet inte steg, att farten var för låg och att han riskerade att ställa⁶ flygplanet. Flygplanet lämnade banområdet och flög in i ett buskage utanför stråket. Det tog sedan mark i terrängen där flygplanets landställ och propeller slogs av. Flygplanet kanade därefter och snurrade runt åt höger för att slutligen stanna i nordlig riktning.

Figur 1. Foto över finalen till bana 25 med markering av SHK där flygplanet studsade. Foto: SHK. Publicerat med tillstånd från Lantmäteriet.

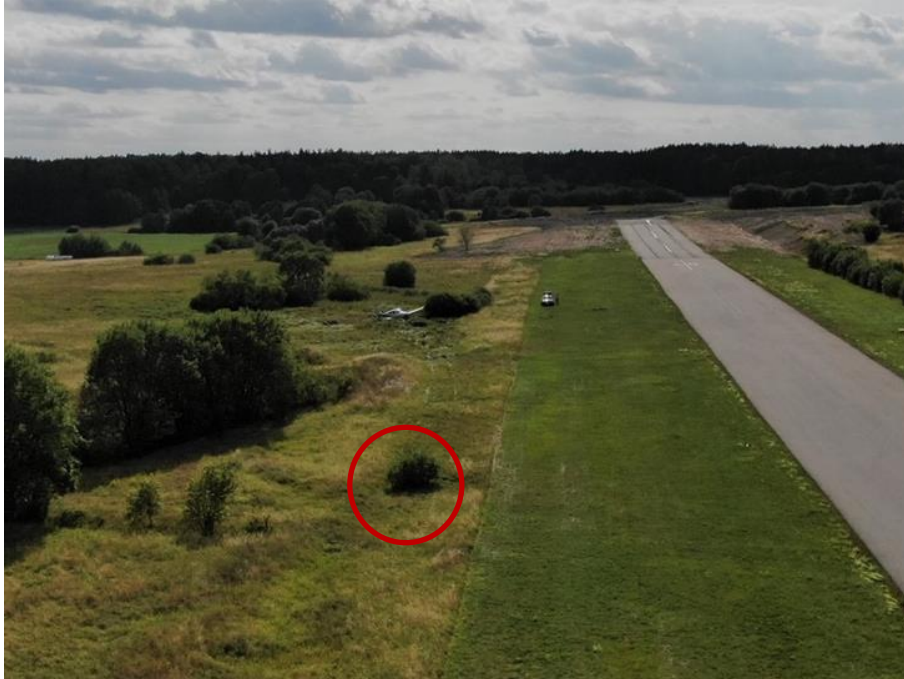
Utanför det klippta grässtråket och 27 meter vid sidan av rullbanan finns ett buskage som är ca 3,5 meter brett och 3 meter högt. På buskaget fanns efter händelsen islagsmärken på ca 2 meters höjd. Flygplanet studsade vid sättningen och girade sedan vänster utanför banan, varefter det flög omkring 340 meter innan det kolliderade med busken. Efter passage av buskaget fanns märken i marken efter landstället och flygplanet fram till den plats där flygplanet stannade.

Figur 7. Det markerade buskaget inritat av SHK hade islagsmärken efter flygplanet, som syns i bakgrunden. Foto: SHK. Publicerat med tillstånd från Lantmäteriet.

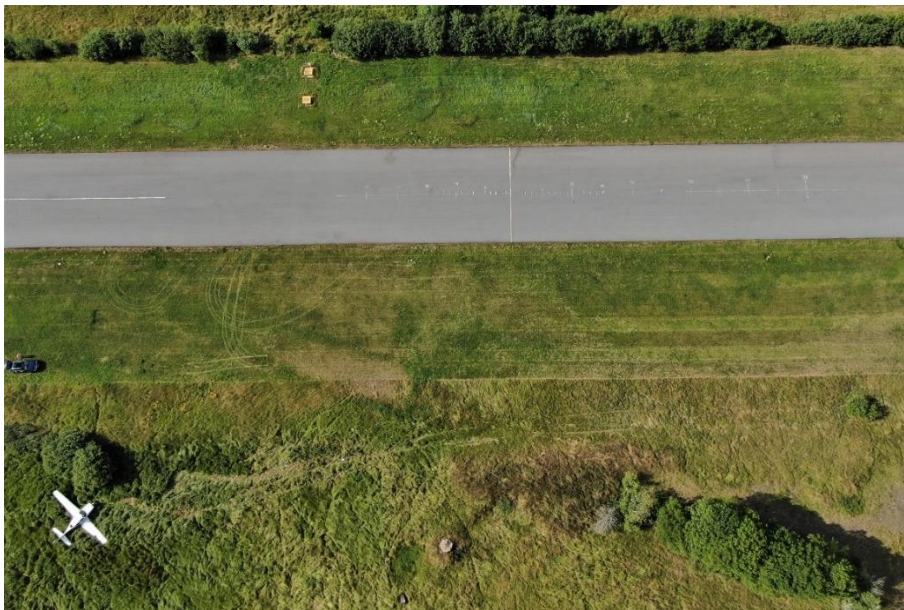
Figur 8. Bilden visar flygplanets position i förhållande till banan och spåren. Foto: SHK. Publicerat med tillstånd från Lantmäteriet.

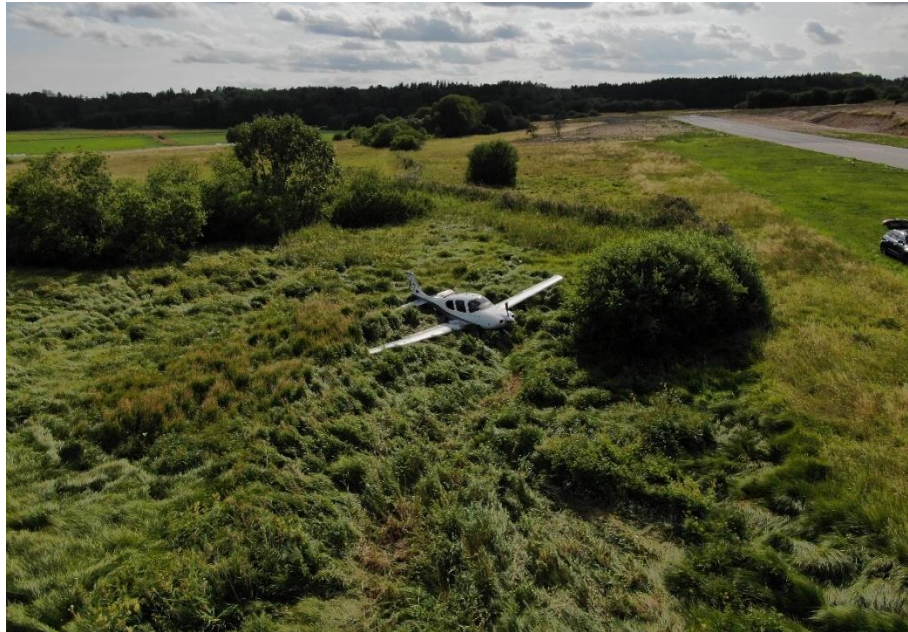
Flygplanet hamnade ca 45 meter söder om banan i högt gräs.

Figur 9. Flygplanet på olycksplatsen. Foto: SHK. Publicerat med tillstånd från Lantmäteriet.

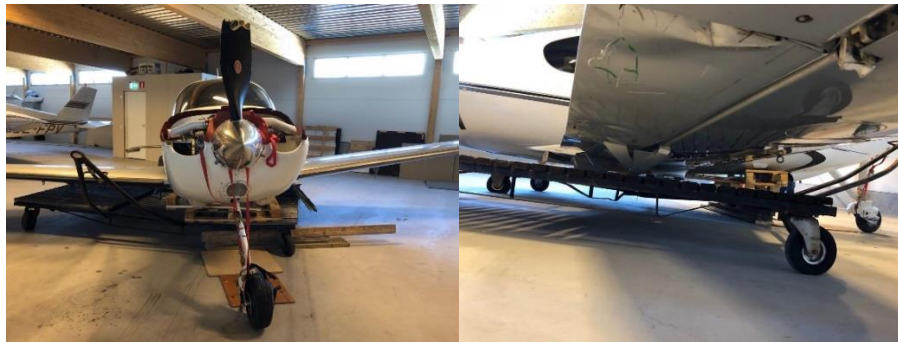
Vid olyckan förstördes flygplanets landställ och propeller. Skador uppkom även på flyglanskroppen och vingarna.

Figur 10. Skador på flygplanet.
