## *Slutrapport RJ 2020:02*

**Tillbud till personolycka.  
En barnvagn med ett barn i  
klämdes fast i ett dörrpar i en  
tunnelbanevagn vid Masmo station,  
Stockholms län, den 17 april 2019**

Diariern J-14/19

2020-02-19

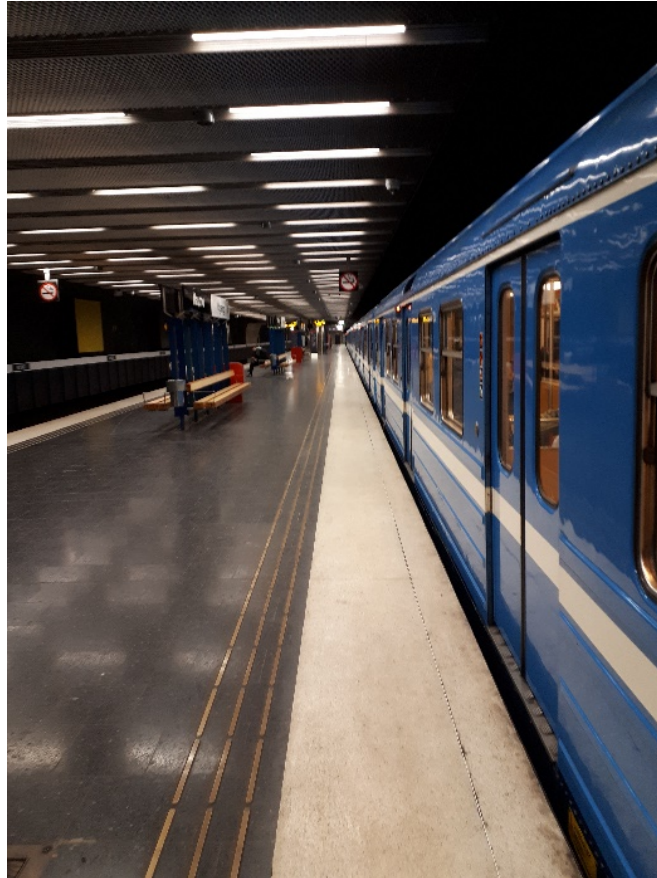
Figur 1. Foto tåget från plattformen i Masmo i höjd med förarhytten av ett tåg av samma typ som det aktuella. Foto: MTR Tunnelbanan AB.

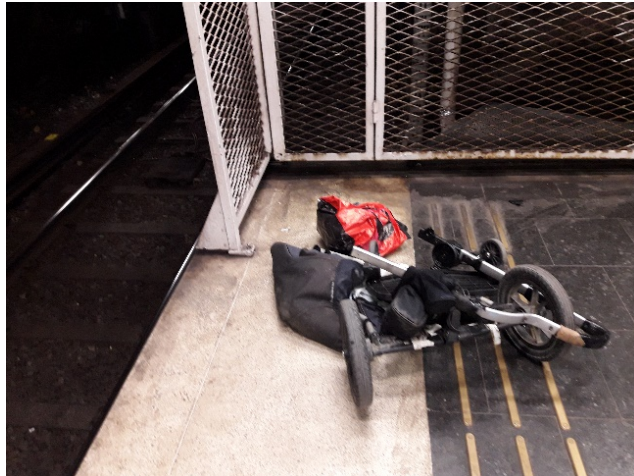
Barnvagnen slogs sönder när tåget nådde grinden vid slutet av plattformen. Delar av barnvagnen återfanns i tåget, på plattformen och i spårområdet (se figur 2 och 3).

Figur 2. Delar av barnvagnen återfanns vid plattformsgården i slutet av plattformen. Foto: MTR Tunnelbanan AB.

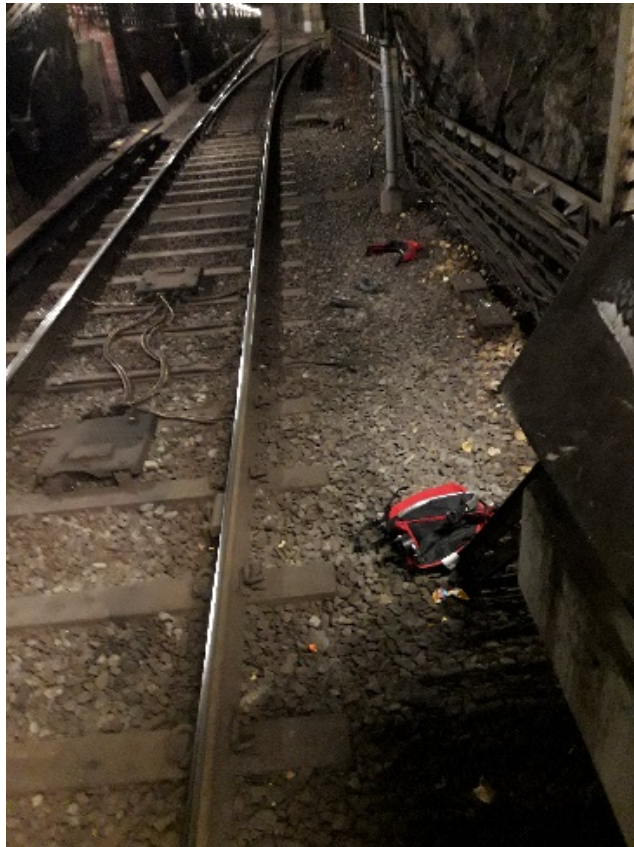
Figur 3. En sufflett och sittdel återfanns i spårområdet bakom plattformsgården. Foto: MTR Tunnelbanan AB.

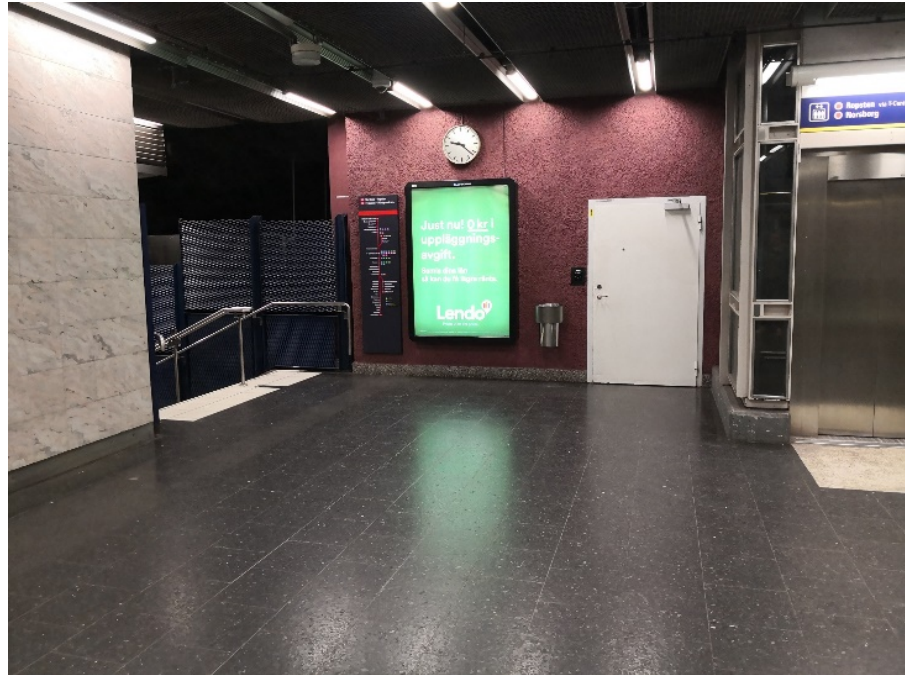
Figur 4. Från biljetthallen i Masmo leder två trappor och en hiss ned till plattformen.

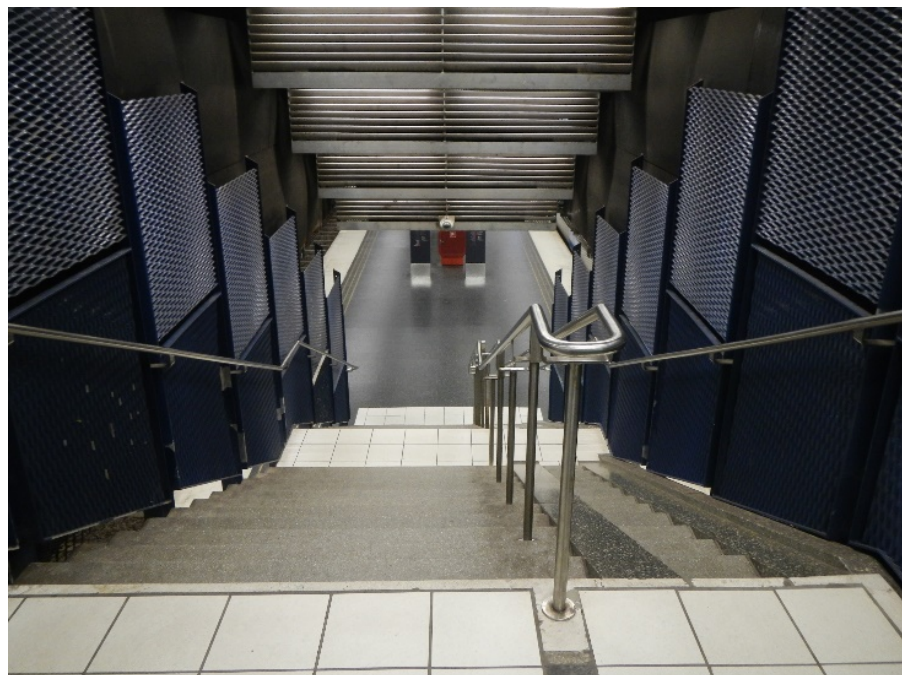
Figur 5. Trappan som kvinnan använde för att ta sig till plattformen.

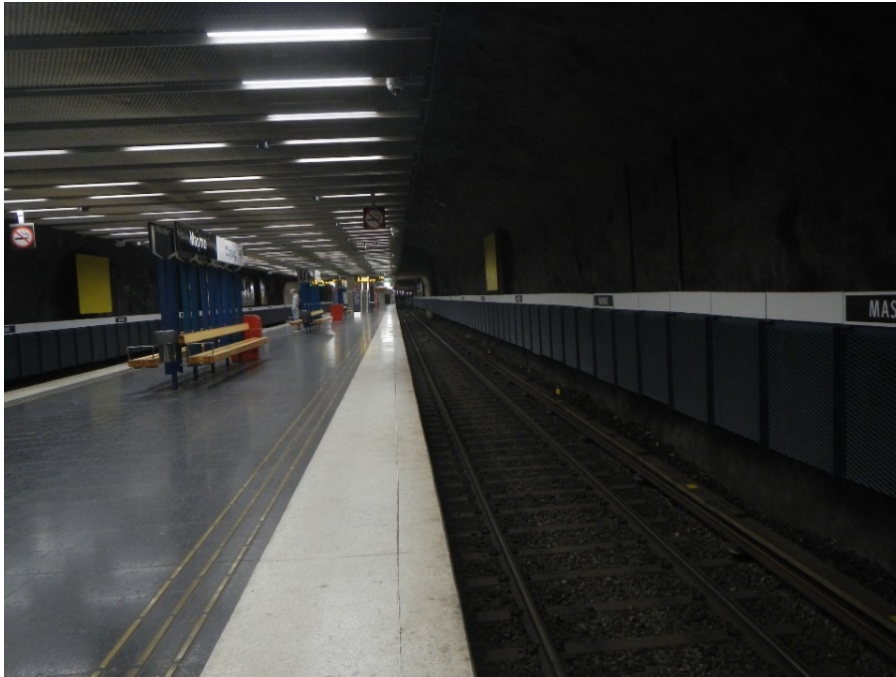
Plattformen är rak med god sikt och den är väl upplyst (se figur 6). Avståndet mellan plattformssänden, där föraren stod, och trappnedgången där kvinnan gick ner, är ca 95 meter.

Figur 6. Plattformen i Masmo är rak med god sikt.

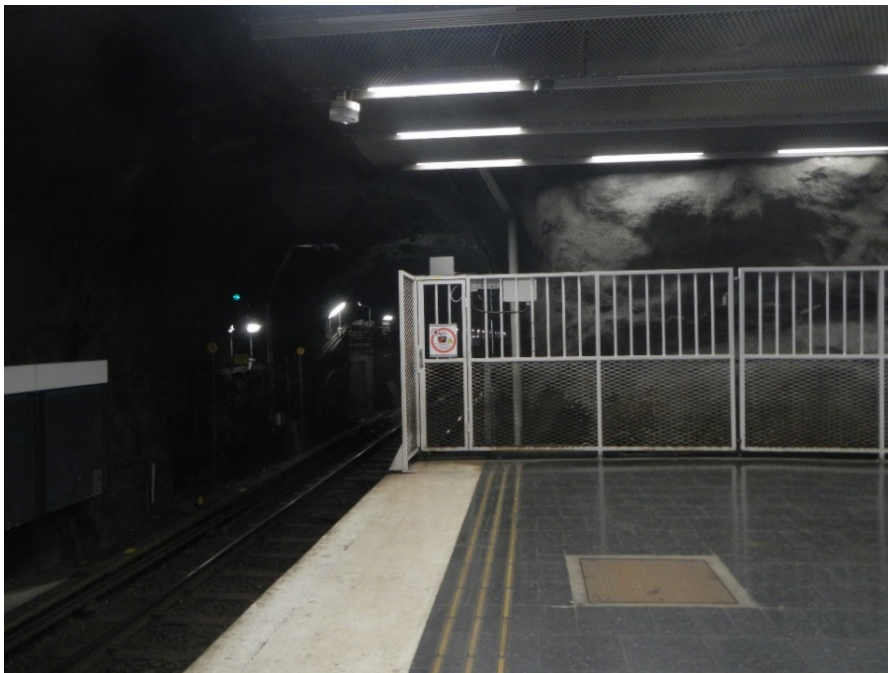
I vardera änden av plattformen finns ett stängsel med en låst grind för att förhindra att obehöriga tar sig ned på spårområdet (se figur 7).

Figur 7. Stängsel med låst grind vid norra kortsidan av plattformen i Masmo.

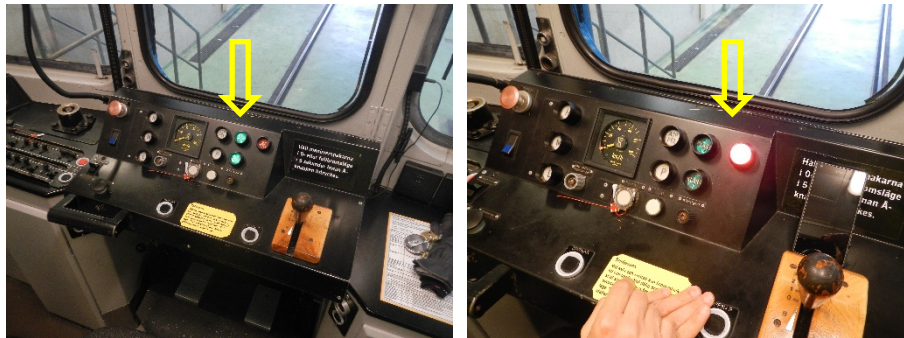
Figur 8. Bilder från en C14 förarhytt. Till vänster lyser båda indikeringslamporna "klart" för klarsignalen och till höger har de slocknat och i stället har kontrasignalen för "stopp" tänts.

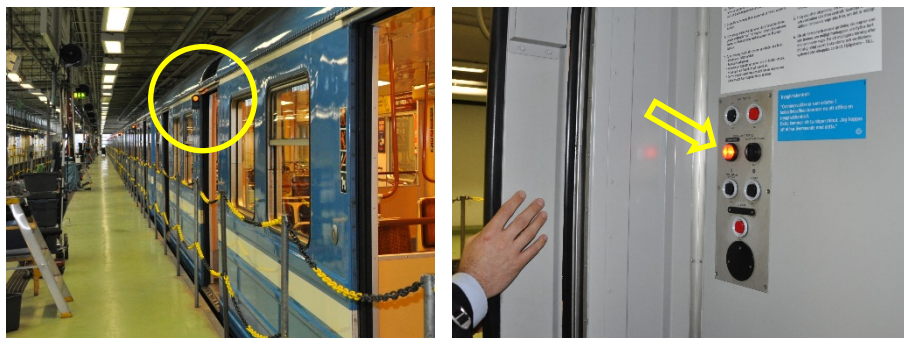
På vagnar av typ C14/C15 tänds även en utvändigt gul sidosignal på varje vagns långsida som bland annat indikerar att en eller flera trafikantdörrar på den vagnen inte är stängda. Det finns även en indikeringslampa innanför förarhyttens dörr som lyser när någon trafikantdörr inte är stängd (se figur 9).

Figur 9. På vänster bild syns den utvändiga gula sidosignalen på en C14/C15-vagn. Till höger syns motsvarande indikering på dörrmanövreringspanelen innanför förarhyttens dörr.

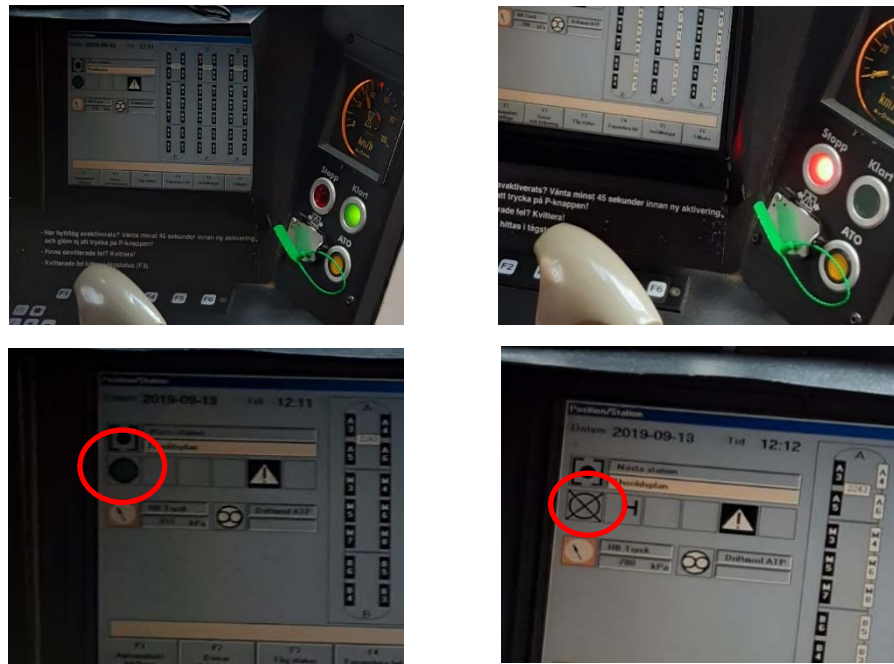
Figur 10. Klarsignal (grön/fyllt) och kontrasignal (röd/kryss) visas i C20-vagnar både med lampindikering och med digital symbol. Foto: MTR Tunnelbanan AB.

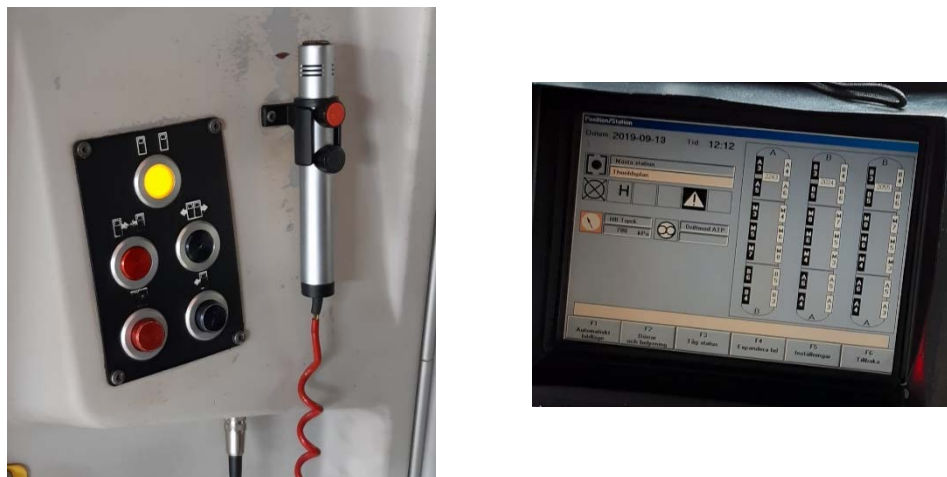
Figur 11. Invändig indikeringslampa och i den digitala displayen visas vilket dörrpar som avses i C20-vagn. Foto: MTR Tunnelbanan AB.

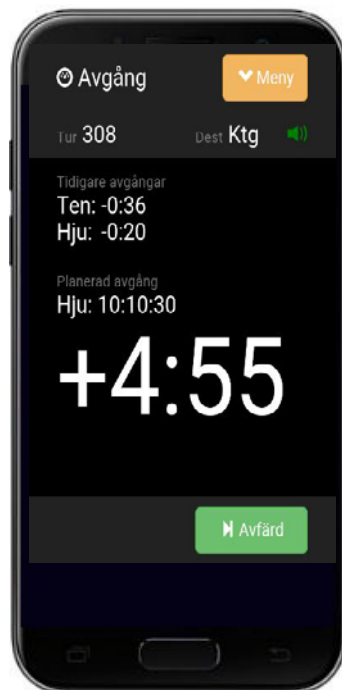
Figur 12. Digitalt förarstöd.  
Bild: MTR Tunnelbanan AB.
