SKOGSBRÄNDERNA I OSKARSHAMN
M.FL. KOMMUNER

I AUGUSTI 1983

DELRAPPORT ANGÅENDE BRANDORSAKEN

Nr 1:1984

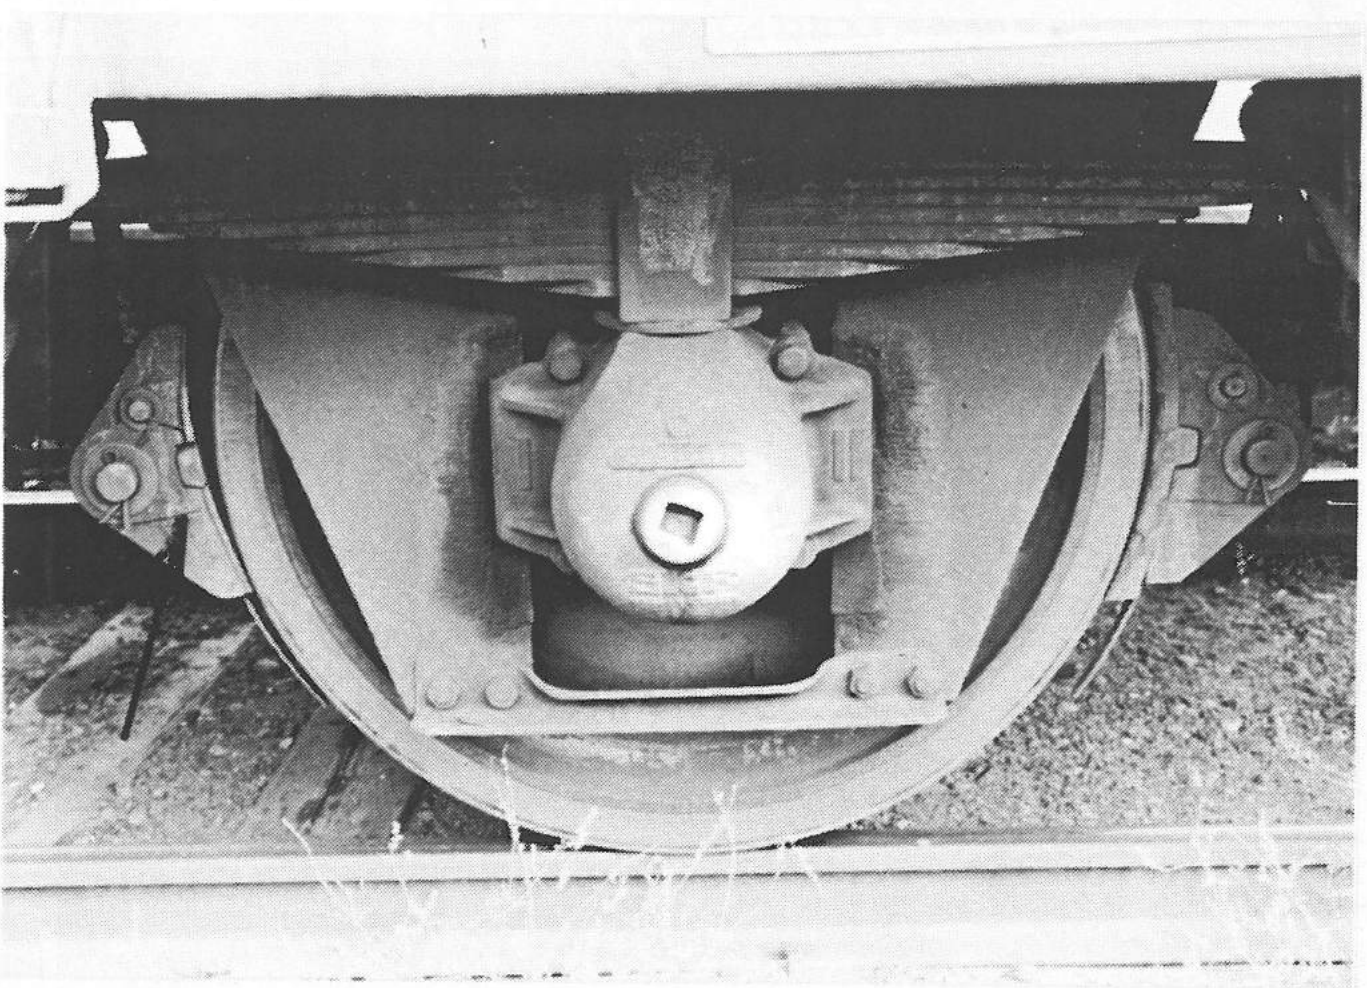
(foto Rune Gustafson)

Vid en av polismyndigheten i Oskarshamns polisdistrikt den 18 augusti 1983 verkställd preliminär besiktning av godsvagnen på järnvägsstationen i Oskarshamn kunde konstateras färgförändringar och andra tecken på att bromsblocken vid vagnens samtliga hjul hade utsatts för onormalt hög värme. Detta gällde speciellt det bakre hjulparet. Det främre bromsblocket på vänster bakhjul var så nedslitet att bromsskon (hållaren för bromsblocket) hade kommit att ligga an mot hjulringen (se fotografi, bilaga 4).

Vid undersökningar av den aktuella godsvagnen har, som tidigare nämnts, konstaterats färgförändringar och andra tecken på att bromsblocken vid samtliga hjul har varit utsatta för högre värme än normalt. Detta gäller i första hand det bakre hjulparet, där främre bromsblocket på det vänstra hjulet var så nedslitet att bromsskon hade kommit att ligga direkt an mot hjulringen.

Vänstra bakre hjulet på den ifrågavarande godsvagnen.
Pilen markerar det helt nedslitna främre bromsblocket.

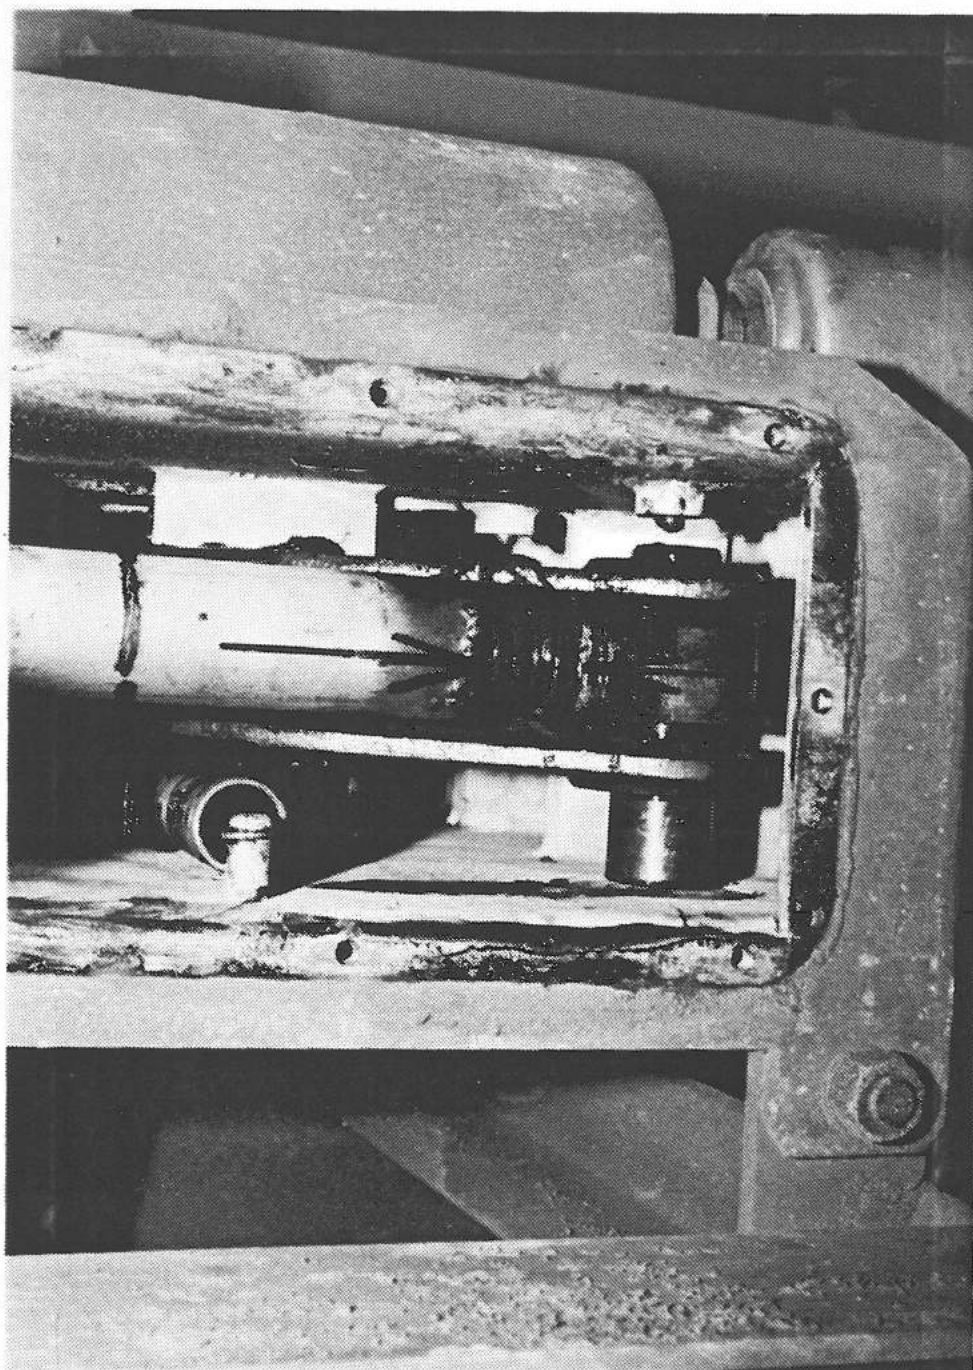
(foto Lennart Jonasson)

Hängningen av den yttre bromsrörelsen orsakades av att återställningsfjäders fjäders i tryckstängens ej var inspänd på grund av att anslagsbrickan för fjäders hade lossnat.

Inspektionsluckan vid lastväxellådan på den ifrågavarande godsvagnen är här borttagen. Pilarna markerar hur tryckstången efter företaget bromsprov har stannat i icke helt tillbakafört läge på grund av att anslagsbrickan som återställningsfjäders mot har lossnat.

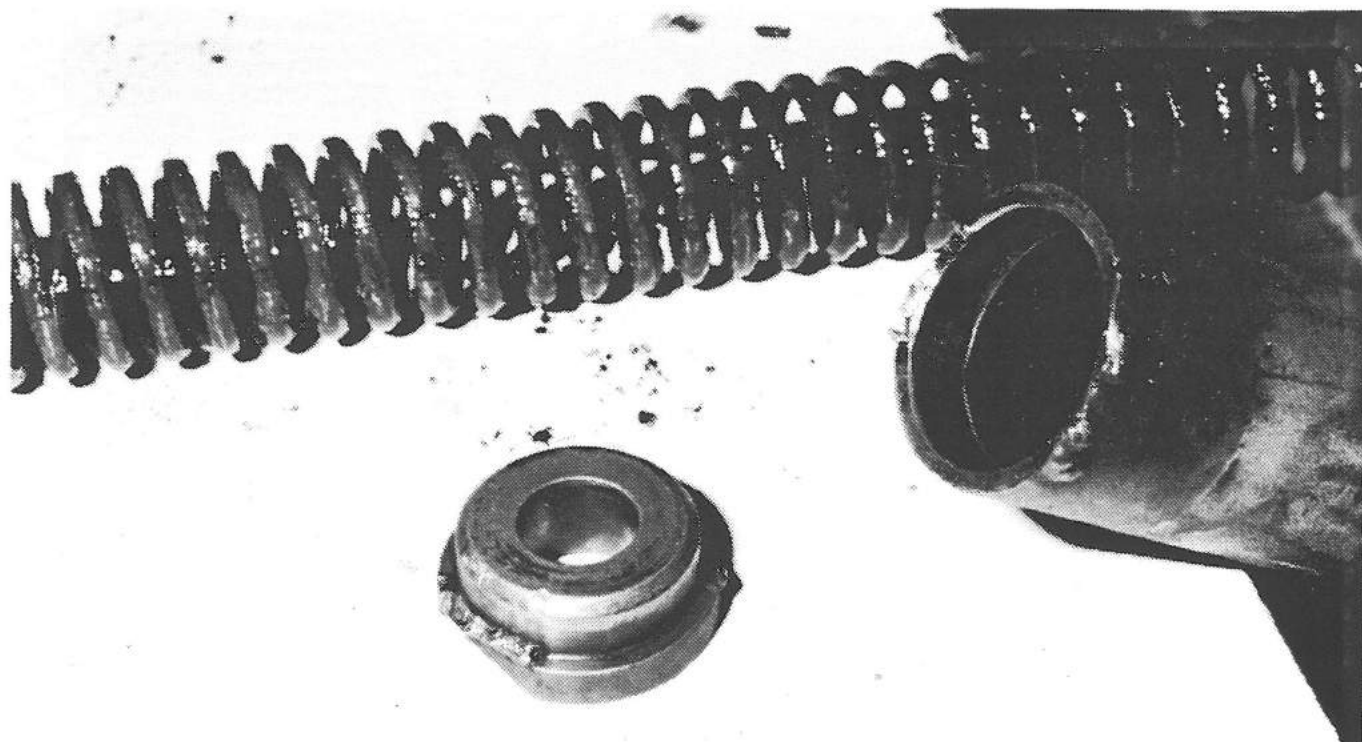
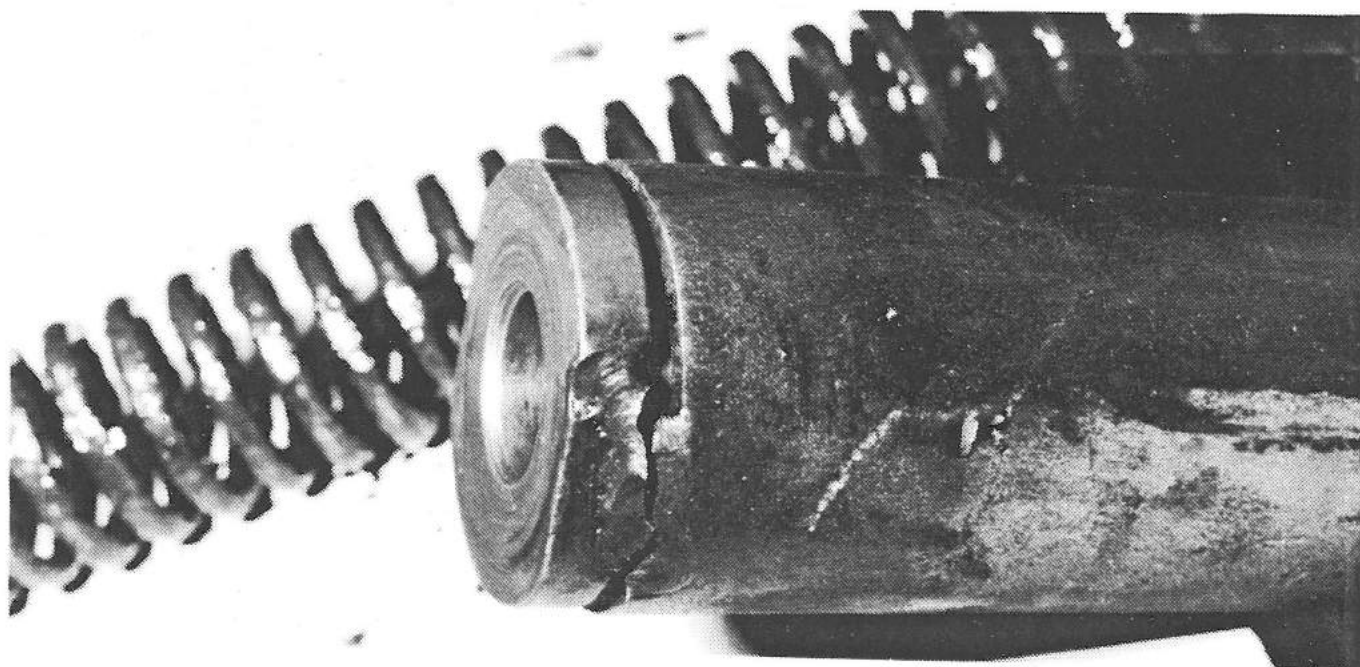
(foto Rune Gustafson)

Den ovan beskrivna hängningen orsakades med säkerhet av en skada på den tryckstång som från vagnens lastbromsautomat skall överföra bromskraften till vagnens samtliga bromsskor. Lastbromsautomaten är en anordning som justerar bromskraftens storlek i förhållande till vagnens totalvikt. Tryckstången är utformad som ett hölje, i vilket en återställningsfjäder är monterad, se fotografi bilaga 6. Denna fjäder skall ge kraft att skjuta bort bromsblocken från hjulen, när bromsning upphör. Fjäders fjäder skall vara förspänd. I höljets ena ände finns en fastsvetsad bricka, som fjäders fjäder spänns mot. I förevarande fall hade denna bricka lossnat, se fotografi bilaga 6. Enligt vad som uttalas i SKL:s undersökningsprotokoll (se bilaga 7) var de svetspunkter - som

hade sammanfogat brickan med höljet - mycket ojämna och syntes vara bristfälligt utförda.

Bilderna visar hur anslagsbrickans svetsfogar har brustit vid infästningen på återställningsfjädersnålens hölje.

Mot bakgrund av vad som här har redovisats är det enligt kommitténs mening angeläget att SJ vidtar erforderliga åtgärder beträffande förevarande typ av lastbromsautomat. Åtgärderna bör främst gälla konstruktionsförbättring avseende förbandet mellan tryckstångens hölje och dess ändbricka samt revisionsintervall.

SJ bör vidta erforderliga åtgärder beträffande förevarande typ av lastbromsautomat. Åtgärderna bör främst gälla konstruktionsförbättring avseende förbandet mellan tryckstångens hölje och dess ändbricka samt revisionsintervall.

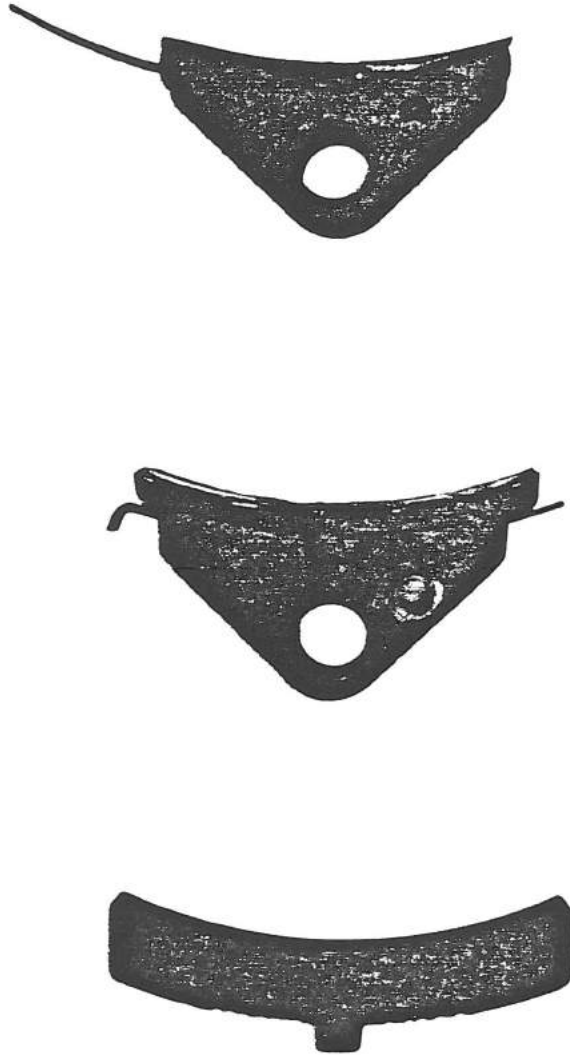
Foto A.
Bromsskon 3A (överst), bromsskon 3B (i mitten)
och bromsblocket 7.

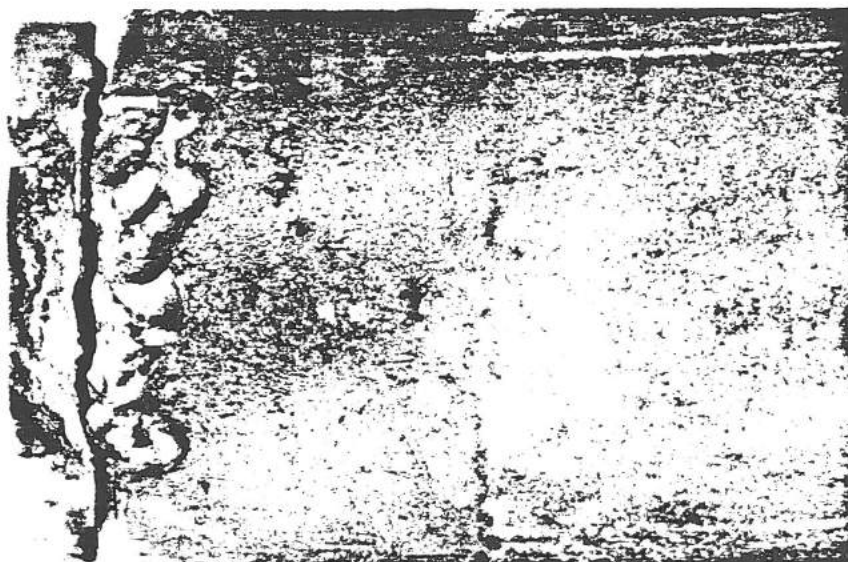
Foto C.
Den skadade änden på tryckstången 4, med brusten svets.

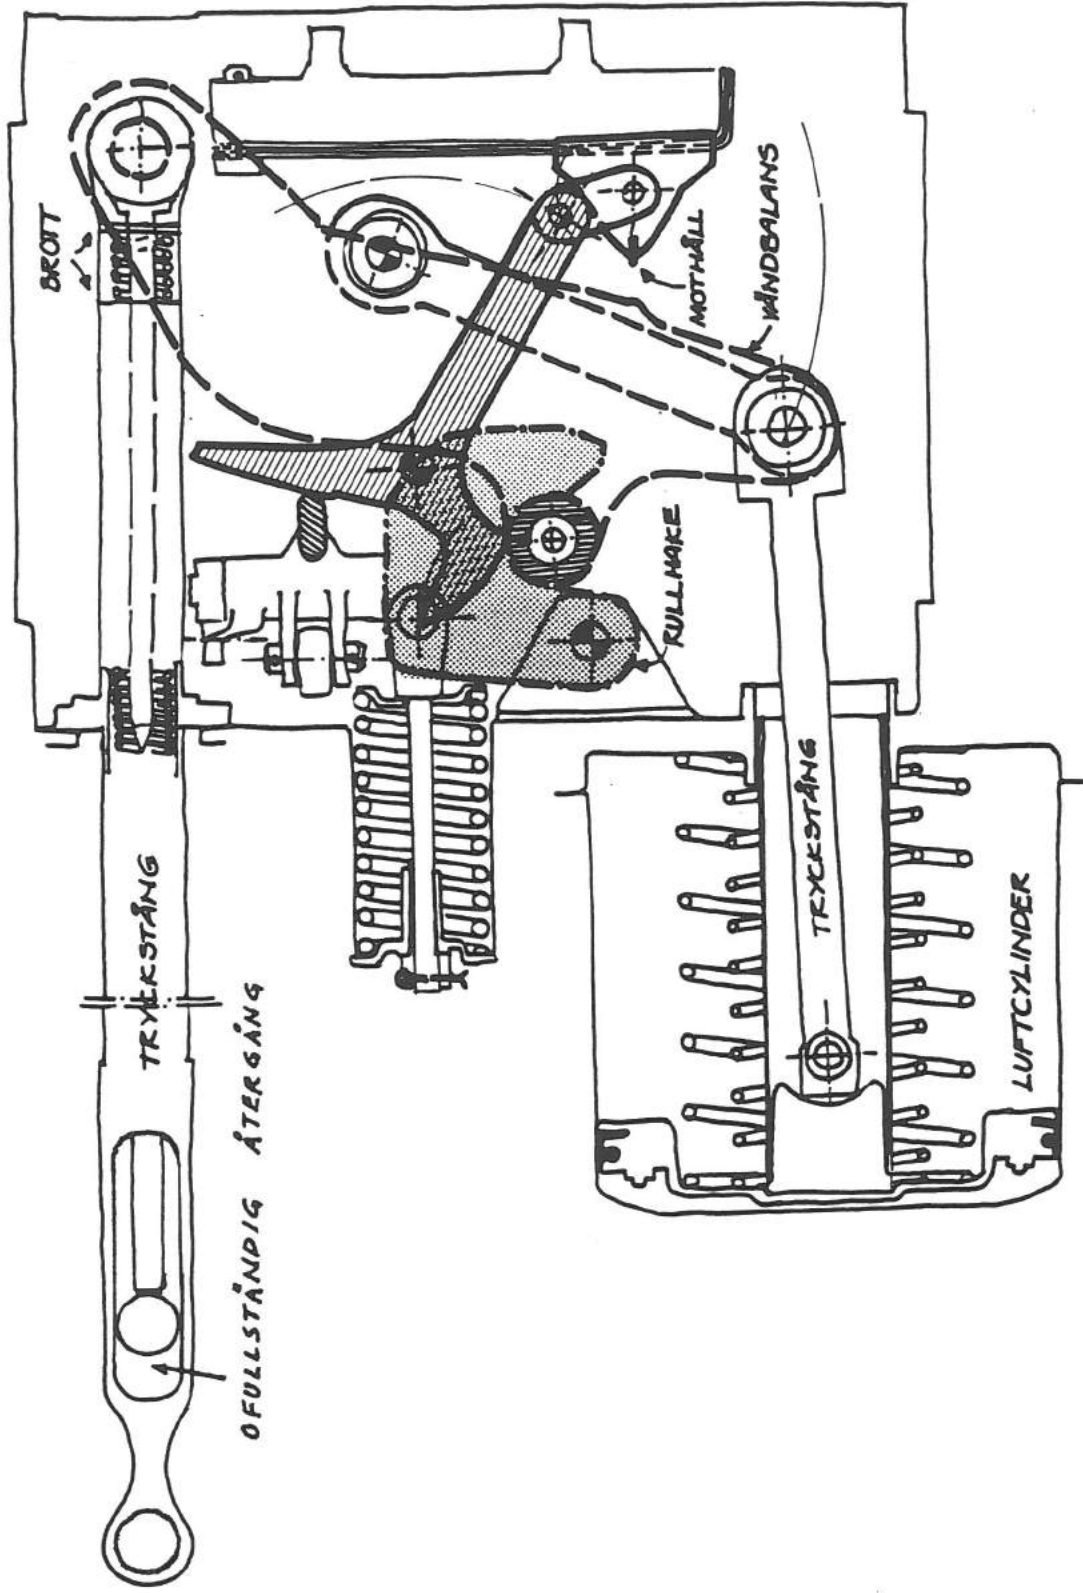
Figur 1 Neutralläget för de i lastbromsautomaten ingående delarna vid helt lossad broms. Bilden visar även brottet på tryckstången och härav föranledd ofullständig återgång av bromsröreslen.

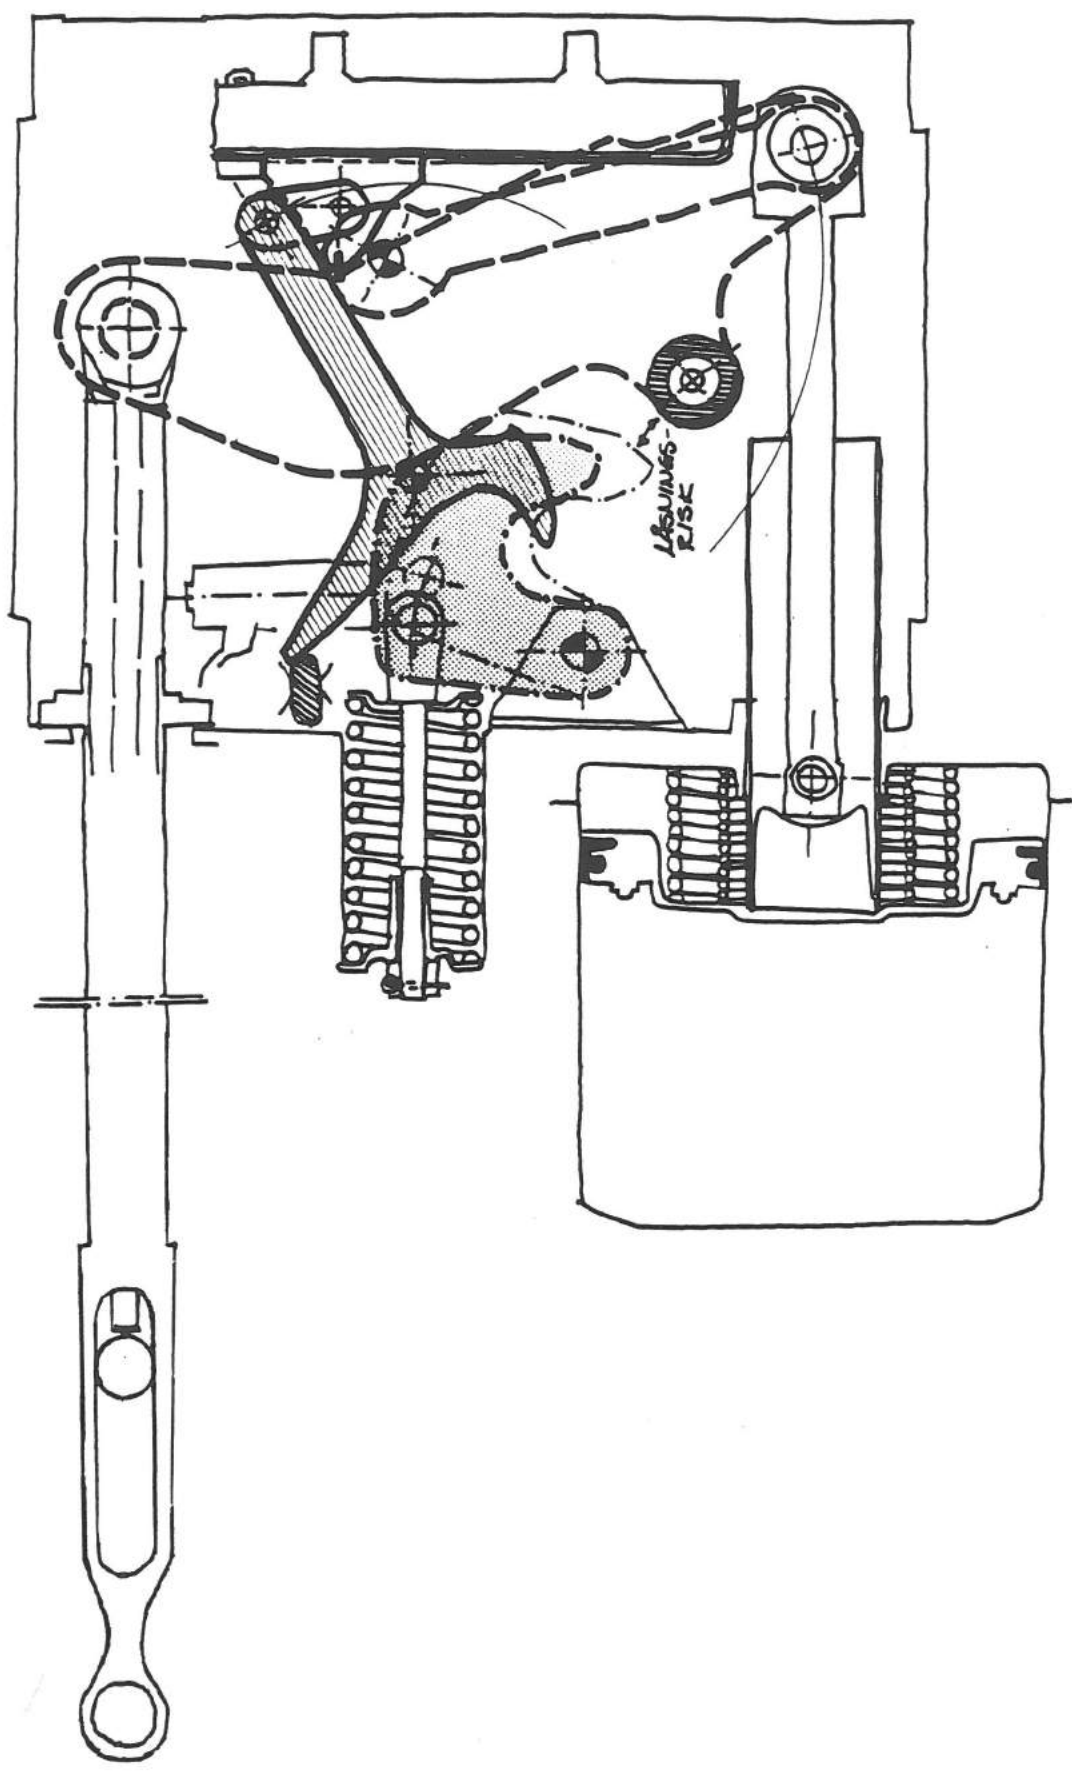
Figur 2 Läget hos de i lastbromsautomaten ingående delarna vid onormalt lång bromsrörelse och utväxling motsvarande fulllastad vagn.
