STATENS HAVERIKOMMISSION (SHK)  
BOARD OF ACCIDENT INVESTIGATION

Rapport om  
luftfartshändelse 1985-12-18  
1 km öster Örnsköldsviks flyg-  
plats, AC län  
Ärende SE-H0E 59/85

## SAMMANFATTNING AV UTREDNINGSRAPPORT SE-HOE 59/85

Luftfartyg typ:	Robinson R 22
Tidpunkt för händelsen:	1985-12-18 kl 0939
Plats:	1 km öster Örnskölds- viks flygplats, AC län
Typ av flygning:	Förflyttningsflygning
Antal ombord:	Besättning: 1
Personskador:	Allvarliga
Skador på luftfartyget:	Totalhaveri
Förarens ålder, certifikat:	42 år, C- och AH-certifikat
Förarens totala flygtid:	4 921 timmar, varav 112 timmar aktuell typ

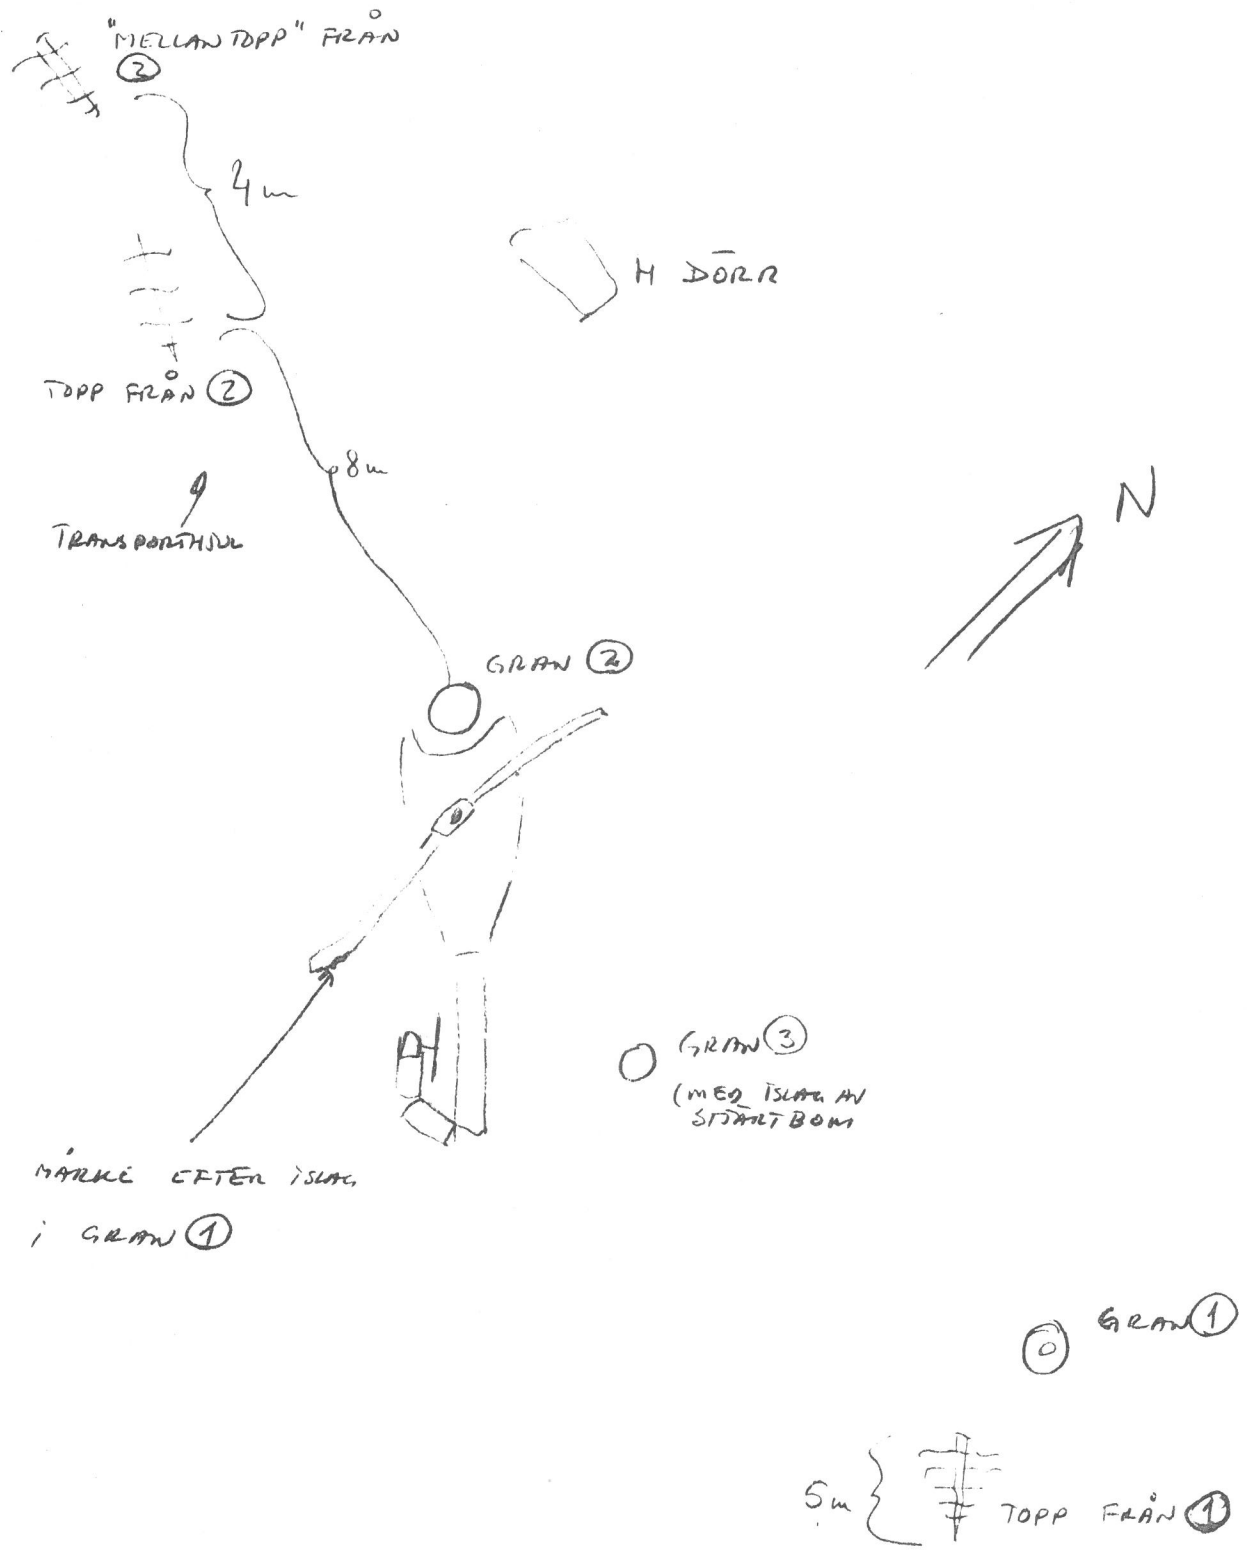
# Bilaga 2

Helikoptern förefaller ha haft rörelseriktning ungefär mot väst-nordväst och passerat till vänster om gran (1) mot gran (2). Vid passage av gran (1) förefaller det röda huvudrotorbladet ha slagit av toppen på gran (1). Därvid har den ca 70 cm långa biten (4) slungats iväg ungefär 30 m framåt. Därefter har helikopternosen träffat gran (2) varvid mycket kraftiga intryckningarna i nosen uppstått. Stjärtpartiet har slagit mot gran (3) varvid de två brotten på stjärtbommen inträffat. Helikoptern har hasat nedför stammen på gran (2) och hamnat i viloläge enligt figuren.

④ C/A 70 CM LÅNG BIT FRÅN BRÖTTET  
i ① (20 m FRÅN HELIKOPTERN)
