STATENS HAVERIKOMMISSION (SHK)
BOARD OF ACCIDENT INVESTIGATION

Rapport om
Luftfartshändelse 1985-06-11
vid Bergdal, Botsmark, AC län
Ärende SE-YGR 21/85

SAMMANFATTNING AV UTREDNINGSRAPPORT SE-YGR 21/85

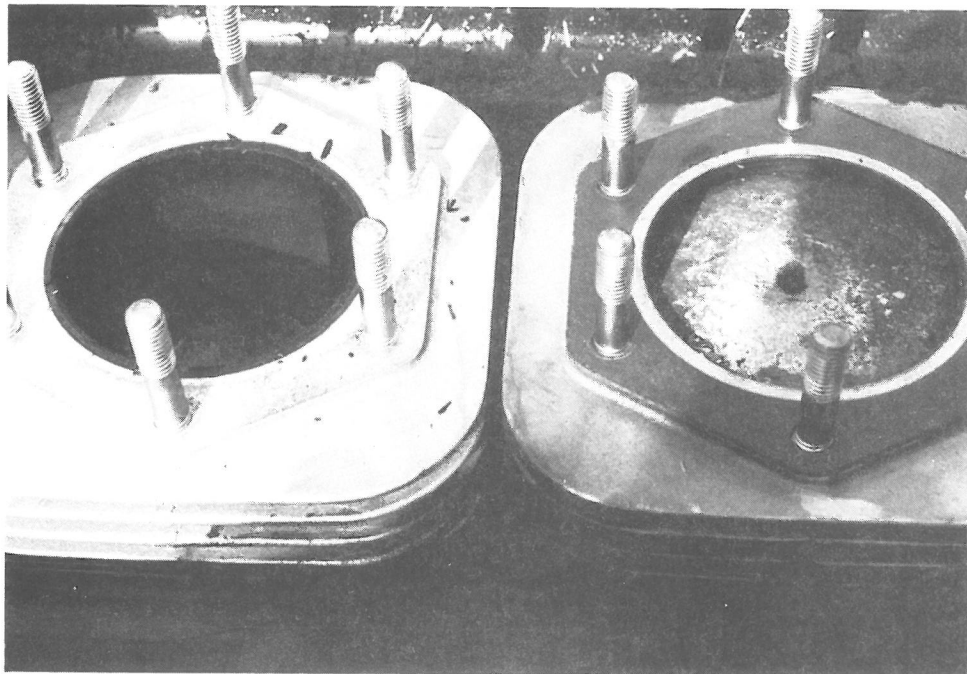
Fig 1 Skador på kolven

Efter demontering av kylkåpor och cylindertoppar kan det konstateras att en cylinder varit övertempererad med följskador på kolven, se fig 1.

Motorstoppet berodde på att ett tändstift slagat igen. Vid detta förhållande går tändgnistan inte längre över mellan gnistgapet vid elektroden, utan väljer att slå över mellan kolvtoppen och utsidan på gnistgapet. Det sker när kolv och tändstift har minsta avståndet, dvs precis när kolven vänder. Detta ger en för sen tändtidpunkt med en kraftig temperaturstegring som följd vilket i sin tur gör att det bränns ett hål i kolven.

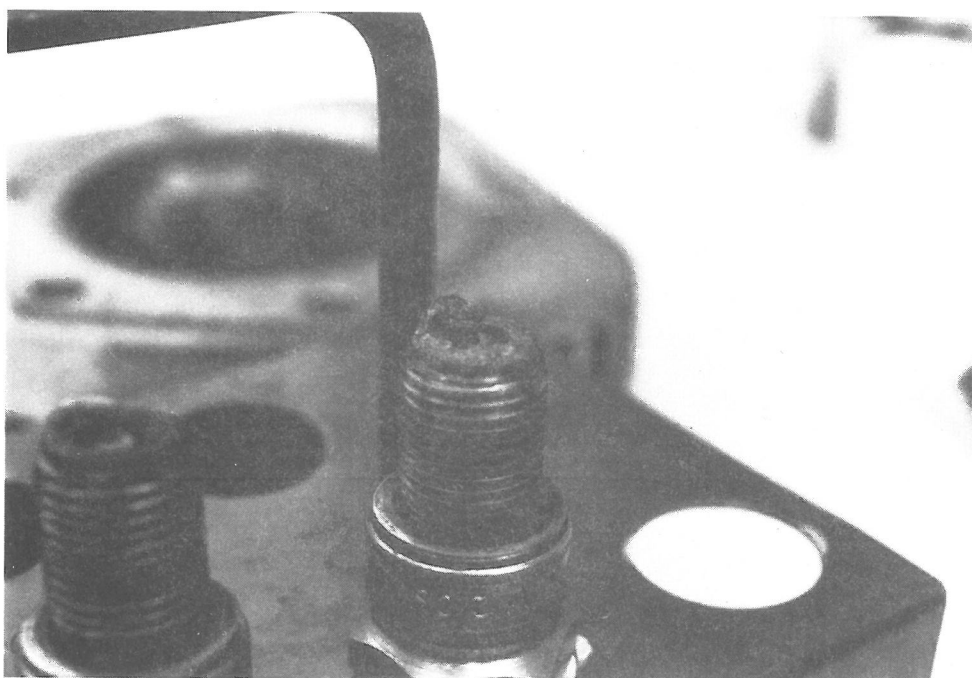
Fig 2 Skadat tändstift

Enligt uppgift är det rätt värmevärde på de tändstift som var monterade men ett tändstift har slagat igen, se fig 2.

Anledningen till relativt hög frekvens av motorstörningar med ultralätta flygplan kan vara att motorerna inte tål körning på tomgång under längre tid. När motorn kyls ned under 350° C inträffar kallsotning av stiftet och kolavlagringar byggs upp på isolatorspetsen så att elektriskt ledande kolbryggor kan bildas mellan elektroderna. Av bl a denna anledning bör stiftet kontrolleras ofta.

Förare av ultralätta flygplan bör uppmärksamma risken för igen-slagning av tändstift med efterföljande kolvskador och snarast landa på lämpligt fält vid tecken till motorstörningar.

Generellt bör tändstift bytas i 10-15 timmars perioder. Information har meddelats flygplanägarna av KSAK/EAA som besiktningsansvariga. Situationen har också förbättrats.
