STATENS HAVERIKOMMISSION (SHK)  
BOARD OF ACCIDENT INVESTIGATION

Rapport om  
haveri 1984-11-29  
Emmaboda flygplats, H län  
Ärende SE-FYE 56/84

SAMMANFATTNING AV UTREDNINGSRAPPORT SE-FYE 56/84

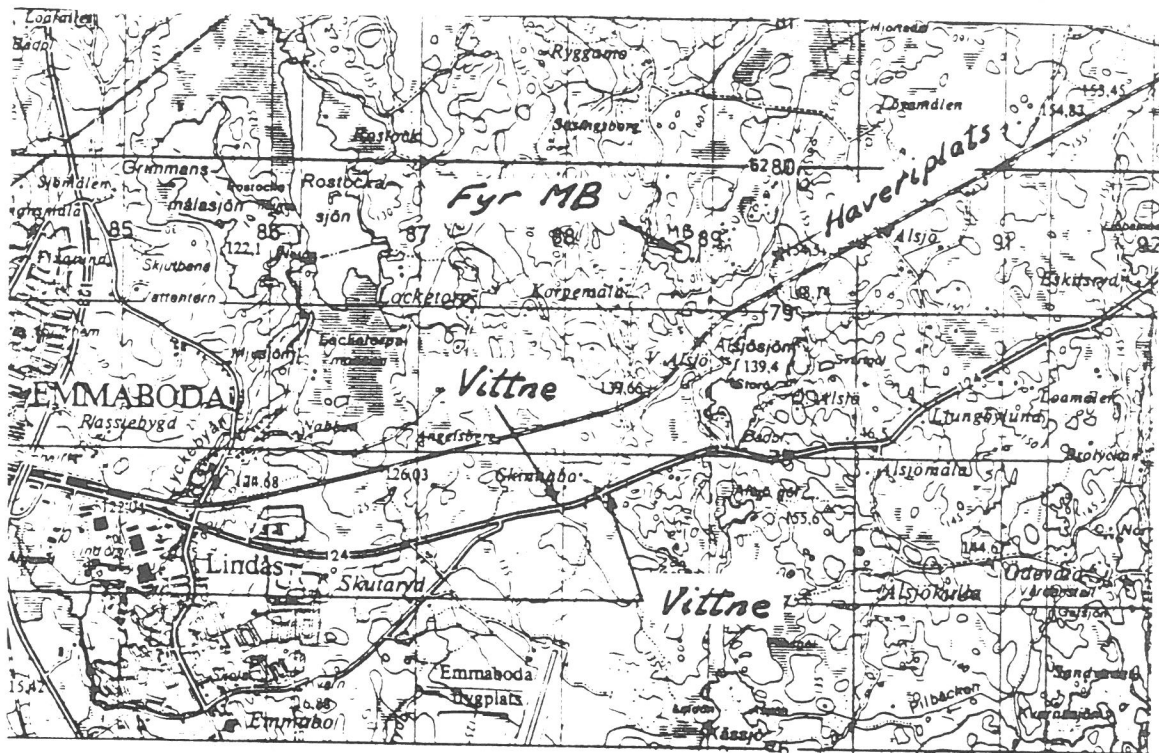
Fig 1 Haveriplatsen

Ett annat vittne i bil på väg 124 mot Emmaboda iakttog strax före kl 2130 ett flygplan i trädkronhöjd passera vägen vid röjningen för bana 01 förlängning på väg norrut. Enligt vittnet hade flygplanet ett ovanligt motorljud, det lät som en helikopter. Flygplanet återfanns senare i nordvästra kanten av en sankmark ca 3 km NNO om Emmaboda flygplats, se fig 1.

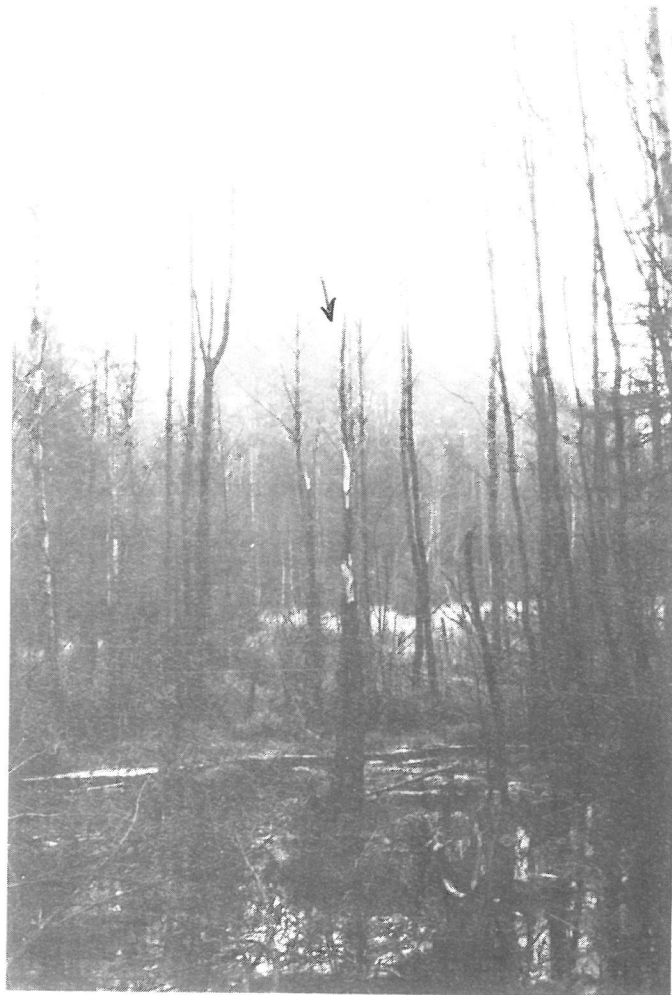
Flygplanet hade slagit ned i norra kanten av en sankmark norr om Alsjöns norra spets, ungefär 3 km NNO flygplatsen. Sankmarken är omgiven av branta sluttningar beväxta av barrskog. I sankmarkens norra, plana del växte klena lövträd. Flygplanet hade slagit av några lövträd i en sjunkande bana. Avståndet mellan de skadade träden var betydligt mindre än flygplanets spännvidd. På en kulle på andra sidan sankmarken i haverigatans början fanns en tall med avbruten topp, se fig 2.

Fig 2. Vy av haverigatan i motsatt riktning av flygriktningen. Pilen pekar på avbruten tall.

Flygplanets vänstra vinge hade ett trädislag som tyder på att planet låg ungefär rätt på vingarna i nos-upp attityd när skadan skedde. Eftersom planet slog i marken med vänster vinge i kraftig bankningsvinkel åt vänster och därefter slängdes runt i en vänstergir och kom till vila med stjärten i flygriktningen kan vänster vinges kraftiga lodräta trädskada inte ha uppstått vid kollisionen med marken. I haverigatans början på en hög kulle fanns ett träd med avslagen topp. Sannolikt har flygplanet kolliderat med detta träd under stigning. Därefter har det rollat mot vänster och i relativt brant sjunkande bana flugit i marken. Skadorna på vingen var så stora att flygplanet efter kollisionen med trädet inte var flygbart.

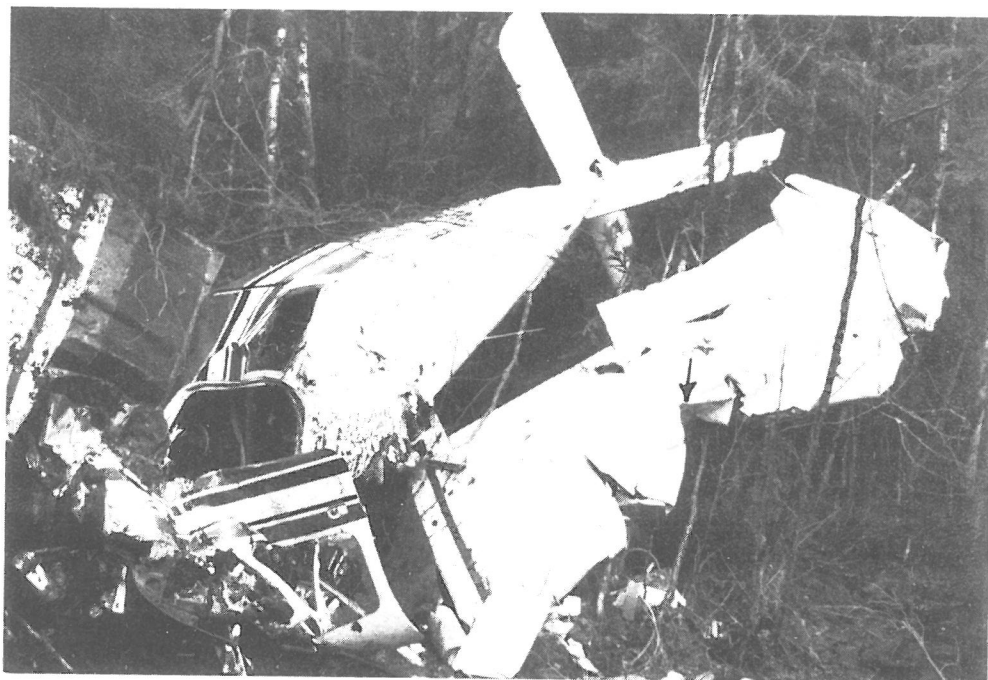
Flygplanet hade vid nedslaget kastats runt och låg med bakkroppen uppåt mot träd ungefär i motsatt riktning av flygriktningen, se fig 3.

Fig 3 Vrakets läge sett i haverigatans riktning

Flygplanet hade krossats vid nedslaget. Av strukturskadorna fanns en av speciellt intresse. Vänster vinge hade träffats av ett träd ungefär på mitten av framkanten så att denna tryckts in nästan ända in mot huvudbalken. På grund härav hade vingpanelen dragits loss vid bränsletanken och brustit till vänster om trädslaget. Slaget gick i vertikal riktning. Panelplåten hade pressats uppåt, se pil i fig 3.

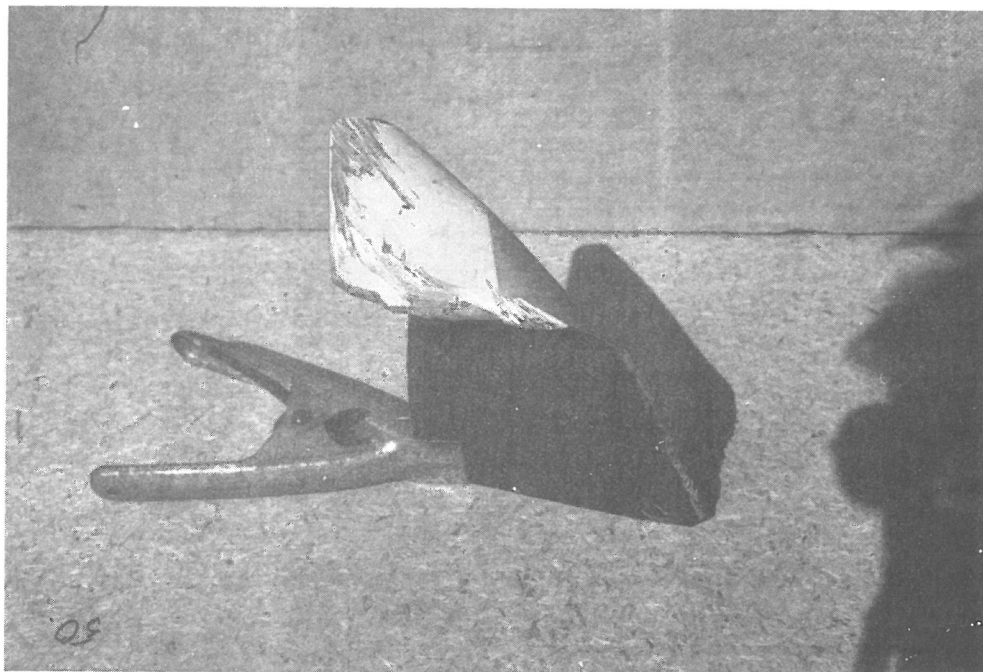
Det andra bladet hade 20 cm från navcentrum gröpts ur på framsidan och längs med bladet. Det hade böjts svagt framåt-bakåt och hade svaga repor tvärs och grova repor längs bladet. Bladspetsen hade böjts och vridits bakåt samt skrapats såväl tvärs som längs framsidan närmast böjningen, se fig 4. I böjningen fanns en spricka.

Fig 4. Böjd bladspets

Motorns propellerfläns hade brutit mellan lätthålen. Brotten hade dels skett bakåt och dels framåt i flygriktningen. Jämförelse med propellern visade att de bakåtriktade brotten skett på den sidan det dubbelböjda bladet fanns.

Efter haveriet rapporterade flygplatspersonalen att det fanns ett nytt märke efter propellerislag på banan. I detta märke fanns det metallspån. Spånet undersöktes vid Saab-Scantias materiallaboratorium i Linköping. Jämförelse med metall från den skadade propellerspetsen visade att spånet kom från denna.

Ett propellermärke på banan visar att flygplanet flugit i banan i så brant planévinkel att ett propellerblad slagit i banbeläggnings. Detta visar att föraren felbedömt höjd och möjligen fart vid inflygningen.

torljud, det lät som en helikopter. Det ovanliga ljudet var sannolikt ett resultat av propellerskadan. Skadat blad och möjligen skadad propellerinfästning har resulterat i kraftiga vibrationer och aerodynamiska störningar som gett onormala ljudstörningar.
