LUFTFARTSTILLBUD

SE-DBO Douglas DC 9-20
OY-KGC Douglas DC 9-41
på Arlanda flygplats
18 oktober 1984

UTREDNINGSRAPPORT SE-DBO/OY-KGC 51/84

UTREDNINGSRAPPORT
angående luftfartstillbud
på Arlanda flygplats
18 oktober 1984

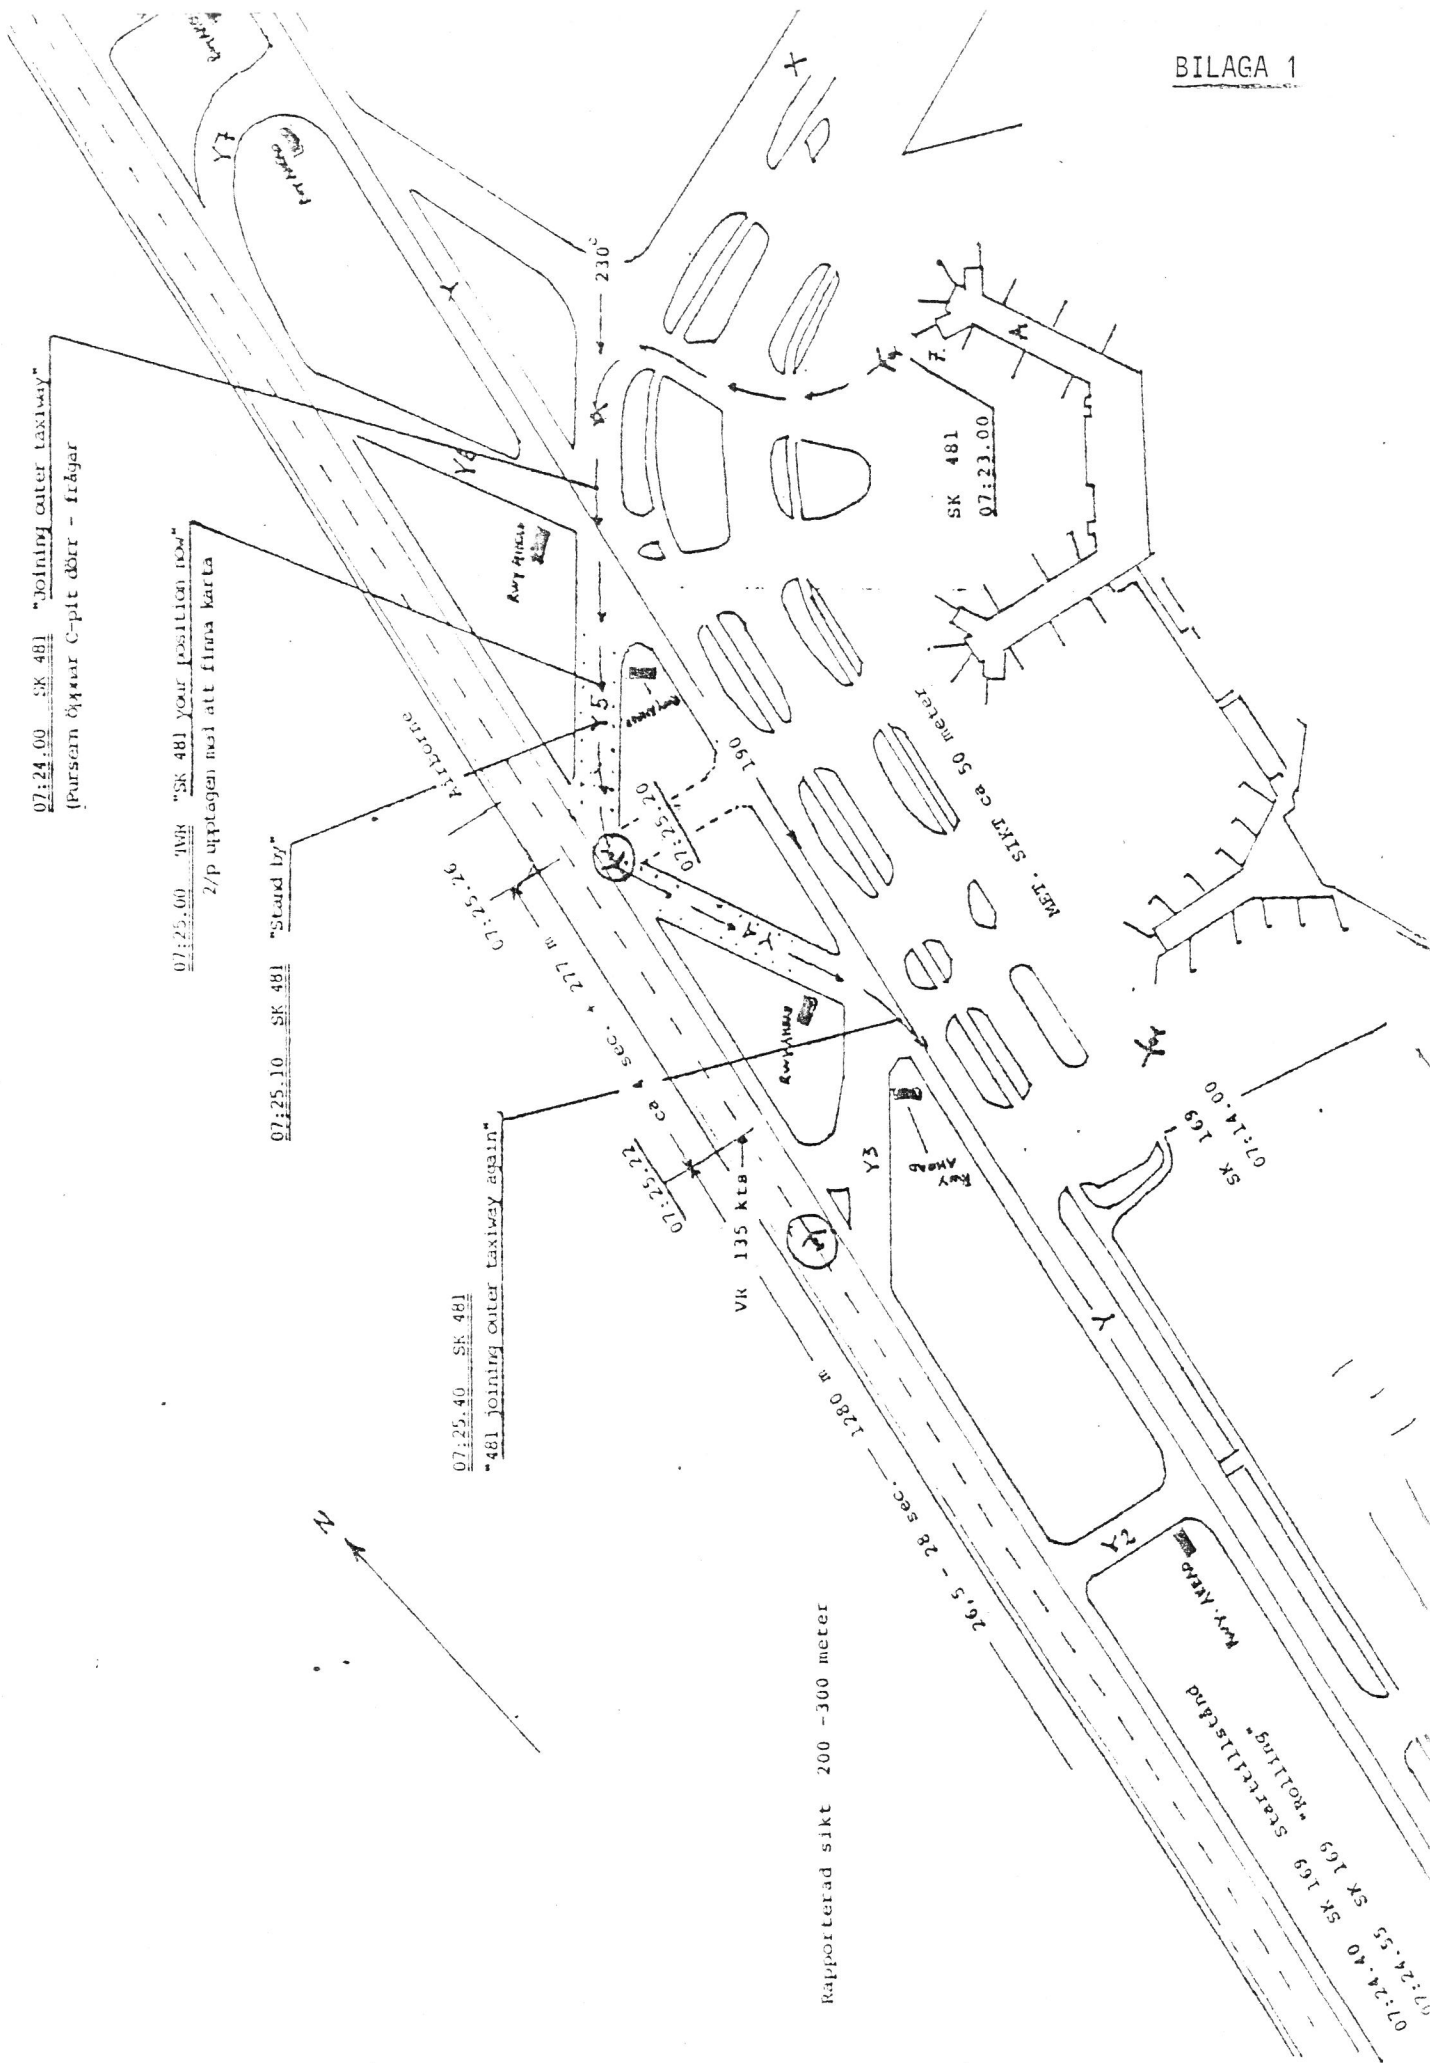
Kaptenen på SK 481 har berättat att han under uttaxningen (med låg fart) råkat köra fel och i stället för att svänga ned på yttre taxibanan Yankee fortsatt ut på taxibana Yankee 5, vilken leder ut till mittsektionen bana 01/19.

Styrmannen, som satt till höger i cockpit, rapporterade att han såg ett "runway ahead" varningsljus på sin högra sida. Uppenbarligen måste det ha varit den skylt med ljus som är placerad till vänster om utfarten via Yankee 6. Styrmannen missuppfattade emellertid skyltens läge och trodde att han såg utfarten till Yankee 5.

07:24.00 SK 481 "Joining outer taxiway"
(Pursan öppet C-pit övert - frägar)

07:25.00 IMR "SK 481 your position now"
2/p upptagen med att filma karta

07:25.10 SK 481 "Stand by"

07:25.40 SK 481
"481 joining outer taxiway again"

Rapporterad sikt 200 -300 meter
