UTREDNINGSRAPPORT SE-HIY 24/85

STATENS HAVERIKOMMISSION

MED HELIKOPTERN SE-HIY, TYP Enstrom F 280 C

VID BERGSHAMRA, B LÄN

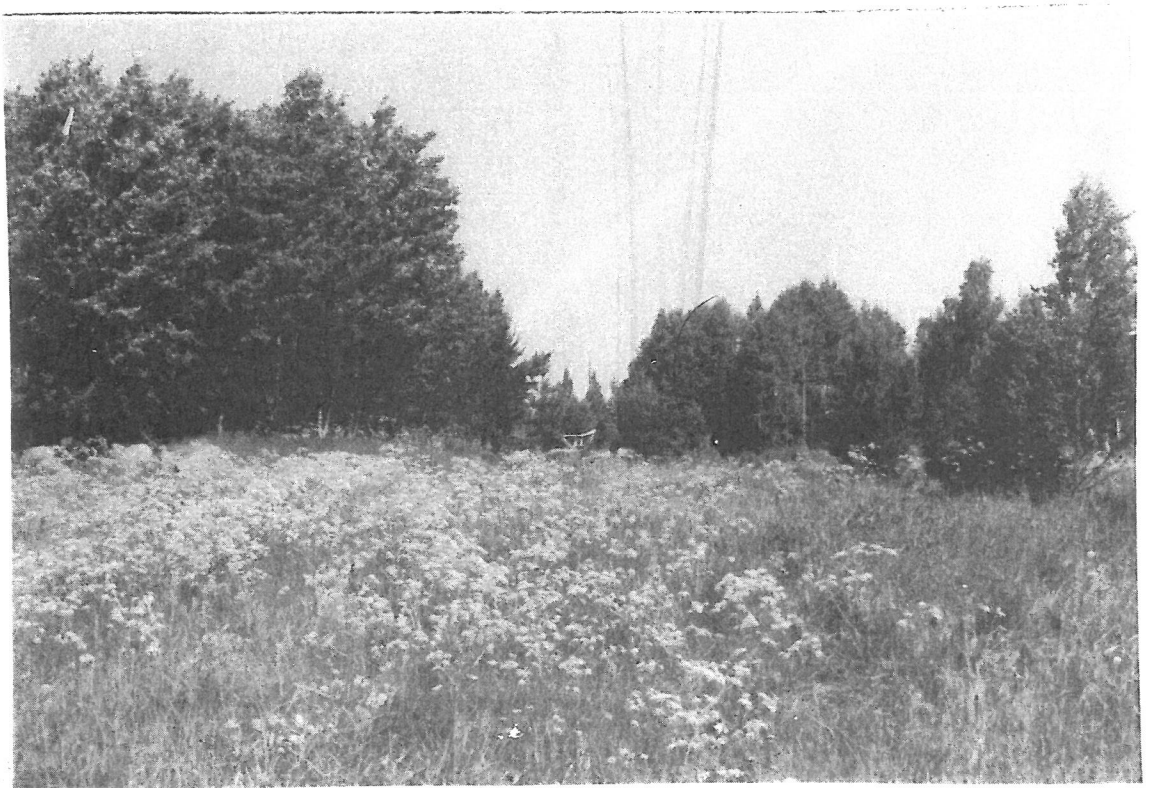
Helikoptern hade slagit ned i ett vägdike drygt 100 m från startplatsen. Runt startplatsen och på båda sidor om vägen fanns höga träd (uppemot 10 m). I flygriktningen bortom haveriplatsen fanns kraftledningar, se fig 1 och 2.

Fig 1. Vy från startplats mot haveriplats.

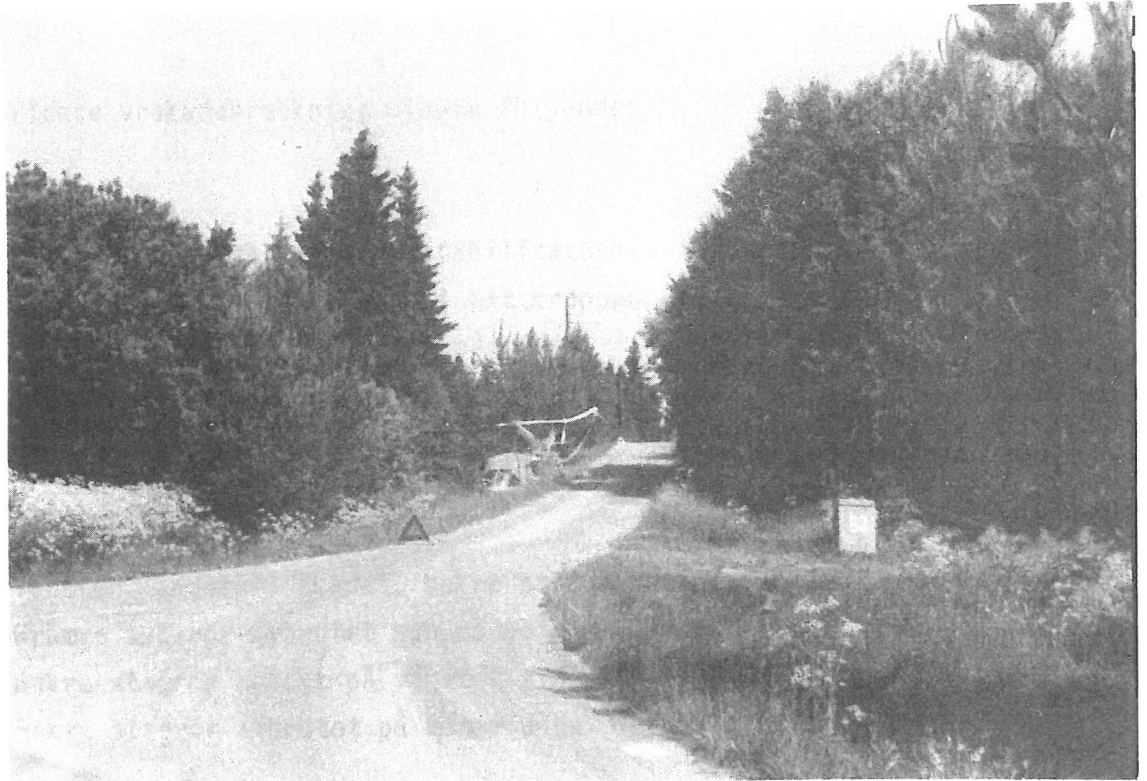
Fig 2. Vy mot haveriplats i flygriktningen.  
Kraftledningar i bakgrunden.

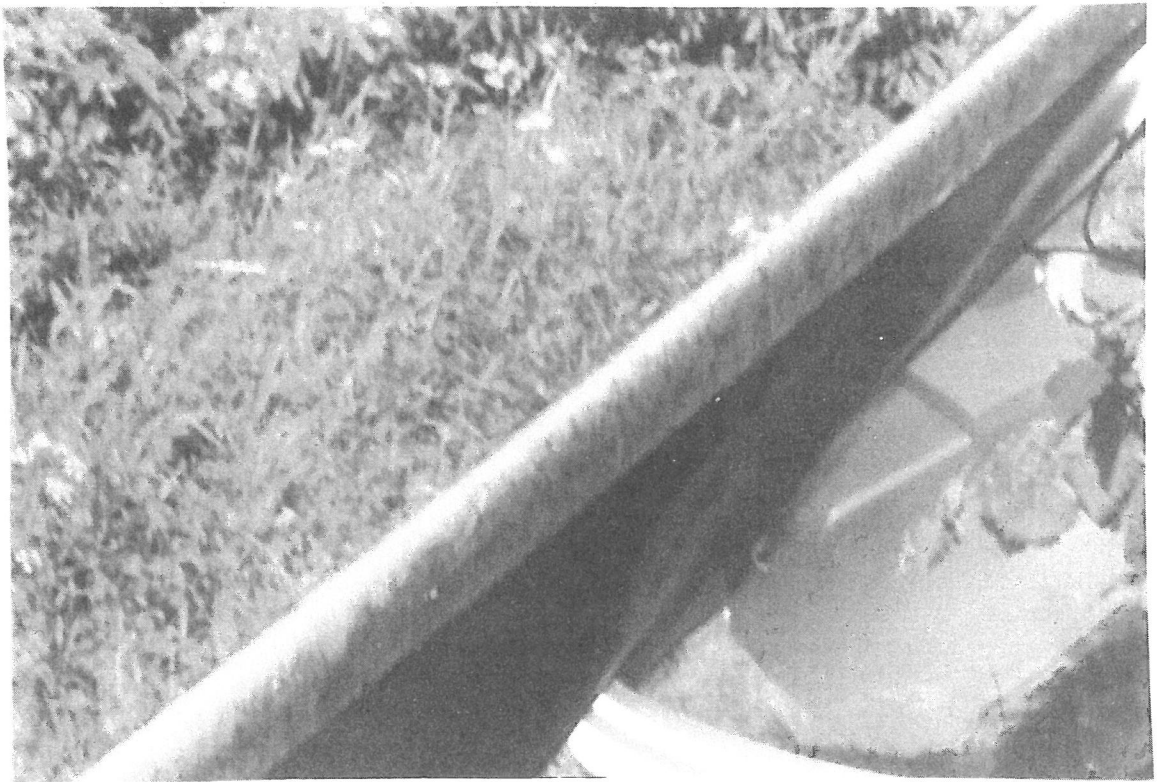
Undersökning av helikoptern på haveriplatsen visade att rotorbladens framkanter var nedsmutsade med mygg, se fig 3.

Fig 3. Mygg på ett rotorblads framkant.

En bidragande faktor till haveriet kan ha varit att mygg har klettats fast på rotorbladens framkanter. Mygg på bladens framkanter ökar rotorns motstånd, speciellt vid de höga bladvinklar som utnyttjas för att lyfta en tungt lastad helikopter en varm dag.
