HAVERITILLBUD

SE-ILM Piper PA-38-112

vid Norrtälje flygplats

UTREDNINGSRAPPORT SE-ILM 18/84

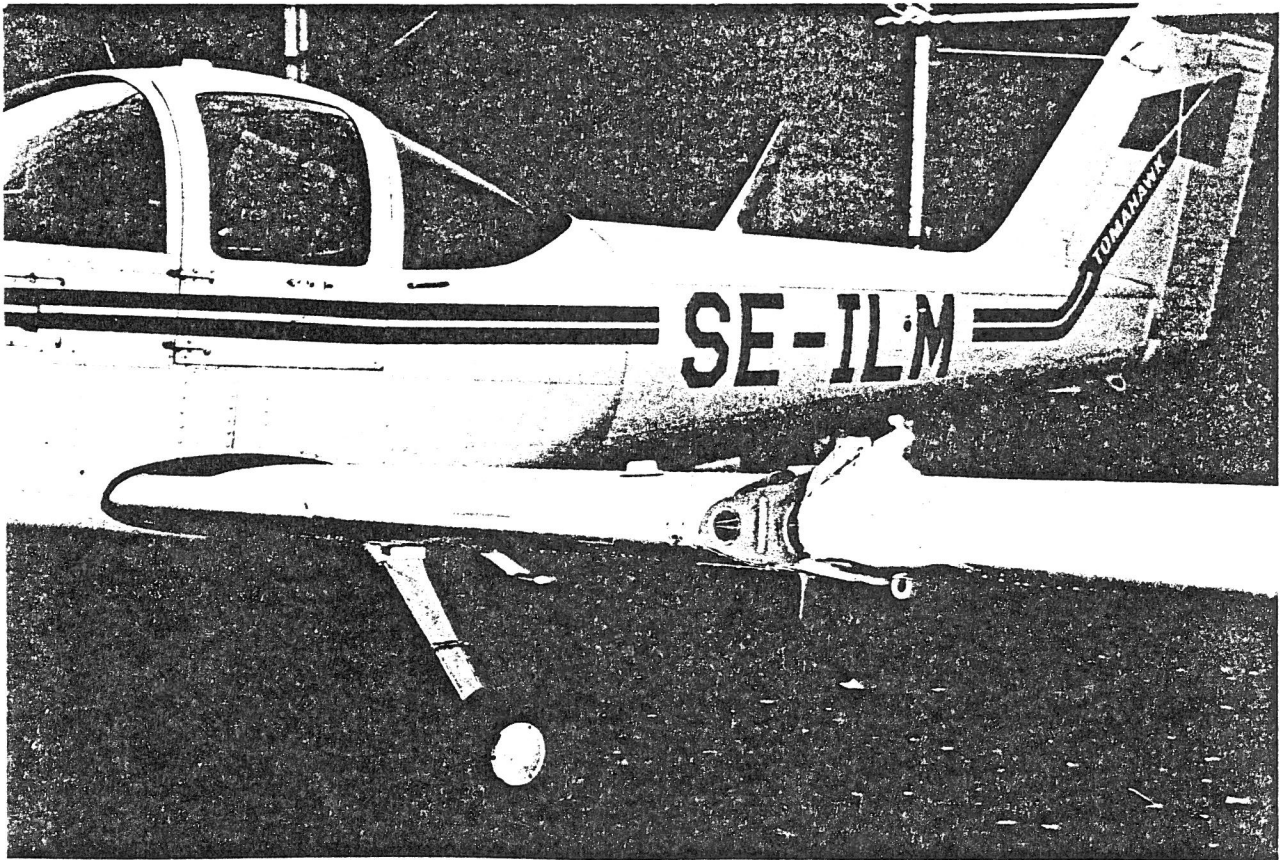
Söndagen den 15 april 1984 startade ett flygplan av typ PA-28-112 från Norrtälje flygplats. Ombord i flygplanet fanns två personer. Starten skedde i byig sidvind, ca 15 knop, från bana 22. Accelerationen under startrullningen var till en början normal men vid banans mitt minskade den markant utan att någon motorstörning märktes. För att underlätta lättningen tog föraren ut ett steg klaff. Strax därefter lättade flygplanet med låg fart. Föraren tog efter några sekunder in klaffen för att underlätta flygplanets acceleration. När flygplanet under stigningen efter lättning var på låg höjd fick det en vindstörning som resulterade i kollision med en eller flera trädtoppar varvid vänster vinge skadades allvarligt, se Fig 1.

Fig 1 Vingskada

Haveriplatsen har inte undersökts. Vingskadan framgår av Fig 1. Vingens plåt slets sönder från vingnosen till vingbalken på en bredd av ca 30 cm.

Flygplanet har efter start från en 650 m lång bana i 15-27 knops byig sidvind på låg höjd fått en vindstörning som fått det att förlora höjd och kollidera med trädtoppar i utflygningsriktningen. Resultatet blev en betydande vingskada med hög risk för totalhaveri på grund av vingbrott eller överstegring av den skadade vingen.
